DINÂMICA GEOAMBIENTAL DO SISTEMA HÍDRICO MACEIÓ/PAPICU  
FORTALEZA -CEARÁ

Dissertação apresentada ao curso de Mestrado em Desenvolvimento e Meio Ambiente da Universidade Federal do Ceará, como requisito parcial para obtenção do título de mestre em Desenvolvimento e Meio Ambiente.

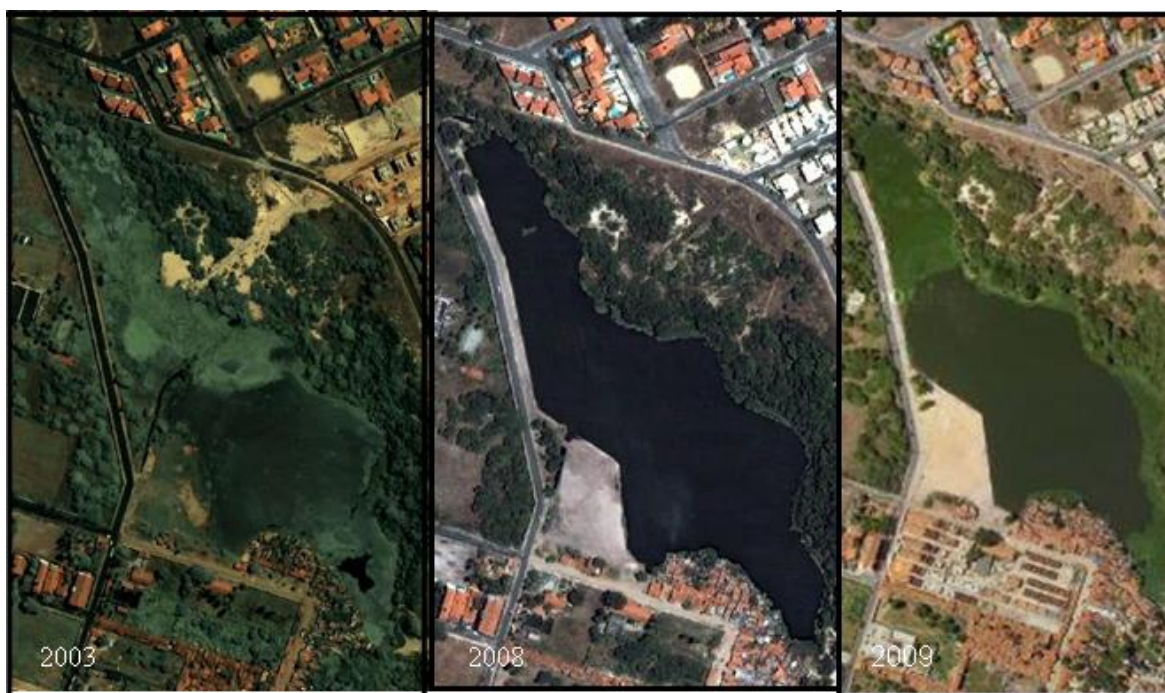
O estado de eutrofia a qual está submetida à lagoa do Papicu, pode ser observado e constatado na cronologia temporal da figura 36.

**Figura 36** – Evolução da cobertura do espelho d’água da lagoa do Papicu por aguapés  
Fonte: imagens Quickbird (2003 e 2008) e GOOGLE mapas (2009)

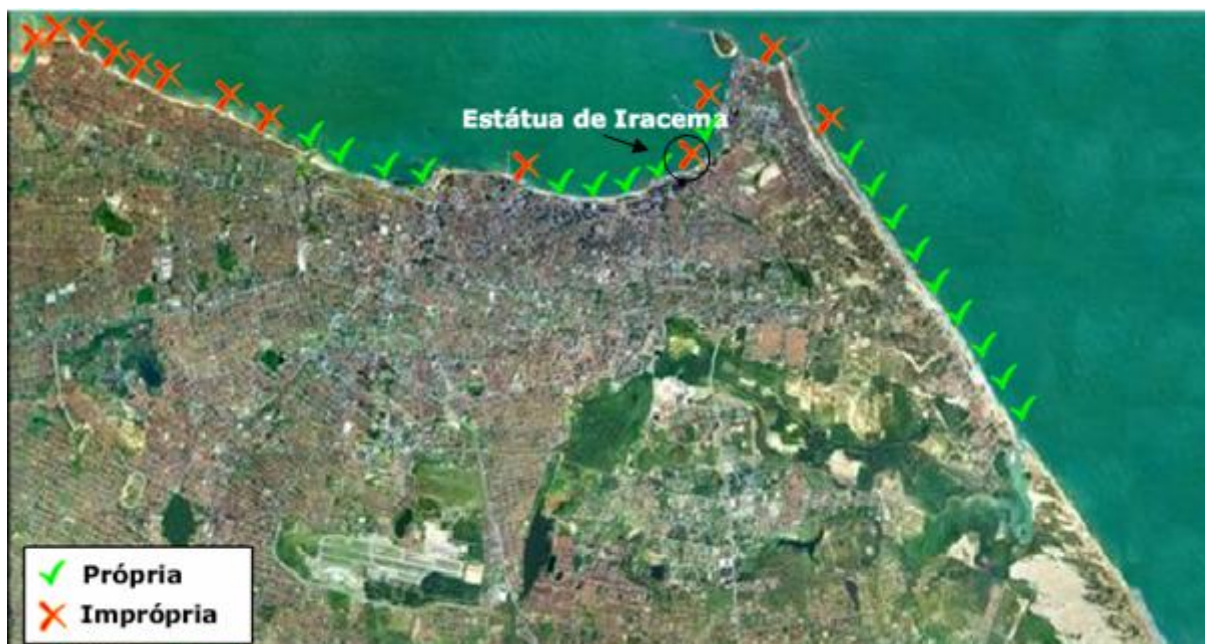
**Figura 38** – Boletim (nº 18/2010)  
 Fonte: CEARÁ/SEMACE (2010)

Para as informações expostas na figura 38, as amostras coletadas pela SEMACE na foz do sistema hídrico (estátua de Iracema), referem-se ao período de 05 de abril a 03 de maio de 2010 e foram classificadas nas condições de impróprias para o banho.

A qualidade da água oceânica da área da foz do Sistema Hídrico Maceió/Papicú é monitorada pela Superintendência Estadual de Meio Ambiente (SEMACE), que mensalmente, este órgão ambiental estadual emite boletins de classificação das praias de Fortaleza, conforme especifica o quadro 32 e figura 38. Os boletins avaliam o grau de poluentes contidos nas águas; as análises determinam as concentrações de coliformes fecais presentes nas amostras, considerando os limites máximos estabelecidos pela Resolução do Conselho Nacional do Meio Ambiente nº 274/00, segundo a classificação de “Própria” e “Imprópria”, conforme especificado no Boletim SEMACE 18/2010:

Esta classificação (quadro 32 e figura 38) mostra que a qualidade das águas do Sistema Hídrico Maceió/Papicu afeta diretamente as condições de balneabilidade das águas oceânicas nas proximidades da área da foz.
