# CARACTERIZAÇÃO DE ARGAMASSAS HISTÓRICAS DE REVESTIMENTO DA CASA DA FAZENDA “SABE MUITO” EM CARAÚBAS-RN.

**Resumo:** As argamassas de revestimento de uma edificação histórica fornecem diagnósticos a respeito das técnicas executivas e materiais utilizados, e, por isto, estuda-se a caracterização para a reabilitação destes patrimônios. Diante disso, este trabalho estuda a caracterização das argamassas de revestimento da casa grande do “Sabe Muito” do município de Caraúbas-RN, utilizando técnicas de análises físicas, químicas e microestruturais. Durante as visitas *in loco* foram feitas as coletas de amostras de seis locais diferentes (quatro externos e dois internos) e registros fotográficos, e, posteriormente foram realizados ensaios de FRX, DRX, teor de aglomerante, análise granulométrica, absorção de água e densidade de massa aparente. A análise de FRX indicam que as argamassas são ricas em CaO, SiO<sub>2</sub> e K<sub>2</sub>O, e possuem composição de aglomerantes ricos em cal e areias silicosas que também possuem o mineral feldspato, confirmadas pelo DRX. O teor de aglomerante foi maior para as argamassas externas à edificação, distinguindo-se das argamassas internas com traço

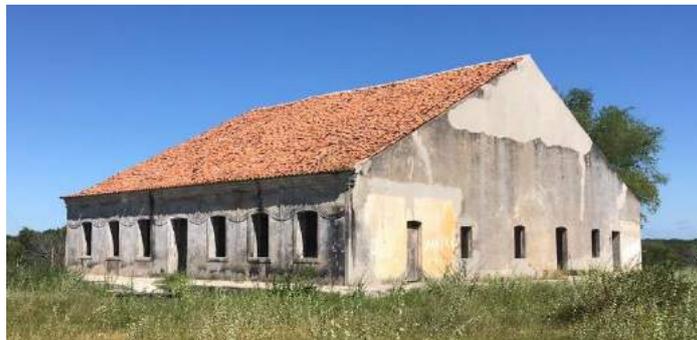
Figura 1. Casa do “Sabe Muito”. (Autoria própria)

A fazenda do “Sabe Muito” passou a ter vários proprietários por herança, e atualmente foi negociada para um empresário Júnior Fernandes, onde já apresenta algumas intervenções de reformas no telhado e revestimento da fachada (parte superior) (Figura 1) e será utilizada para fins familiares [9].

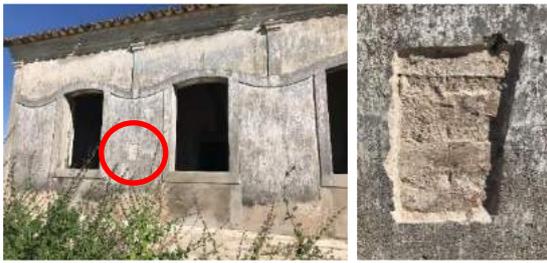
(a) Local de coleta (b) Detalhe  
 Figura 2. Coleta - Fachada Frontal – Amostra 01.  
 (Fonte: Autoria própria)

A coleta foi realizada com o auxílio de marreta e talhadeiras (de pequeno e grande porte), a 1,50 m do nível do piso, a fim de se obter materiais livres de intervenções, ou seja, com material o mais original possível, sem patologias, e, de diferentes cômodos (quatro fachadas e dois cômodos internos). As Figuras 2 a 7 a seguir, apresentam a retirada das amostras, identificando os locais de amostragem.

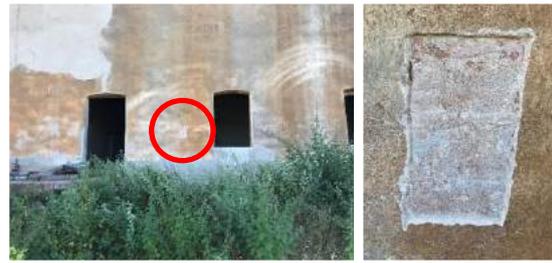
(a) Local de coleta (b) Detalhe  
 Figura 3. Coleta - Fachada Lateral Esquerda – Amostra 02. (Fonte: Autoria própria)

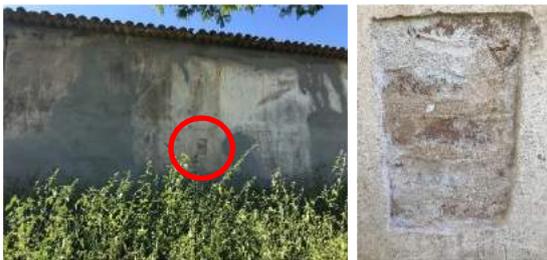
(a) Local de coleta (b) Detalhe  
 Figura 4. Coleta - Fachada Posterior – Amostra 03.  
 (Fonte: Autoria própria)

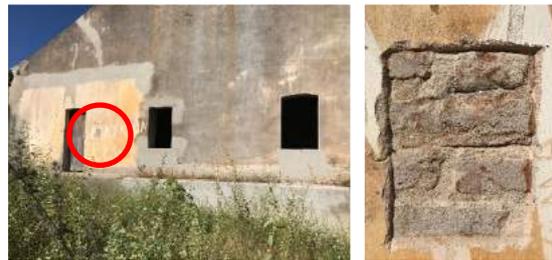
(a) Local de coleta (b) Detalhe  
 Figura 5. Coleta - Fachada Lateral Direita – Amostra 04. (Fonte: Autoria própria)

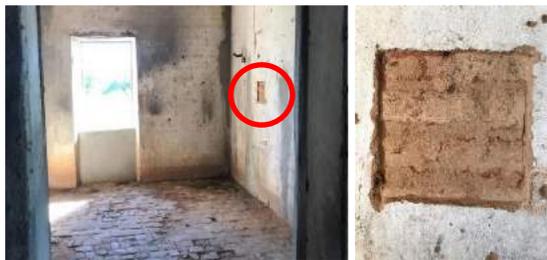
(a) Local de coleta (b) Detalhe  
 Figura 6. Coleta - Interno Lado Direito – Amostra 05.  
 (Fonte: Autoria própria)

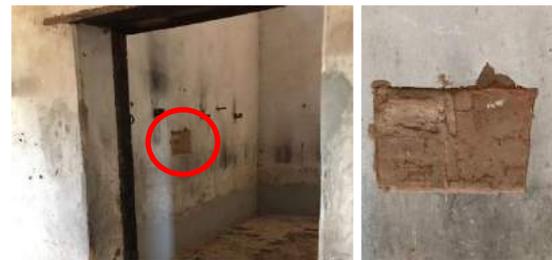
(a) Local de coleta (b) Detalhe  
 Figura 7. Coleta - Interno Lado Esquerdo – Amostra 06. (Fonte: Autoria própria)

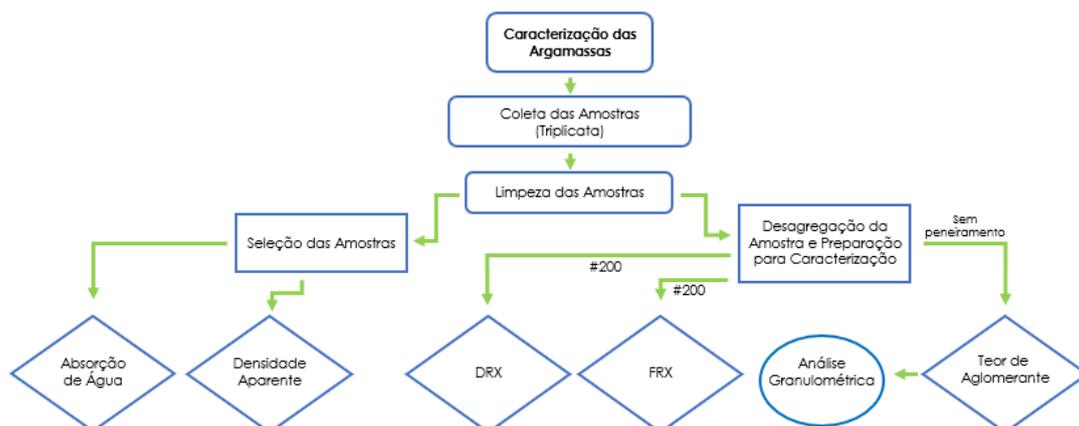
Para a caracterização das argamassas, foram realizados os procedimentos descritos no fluxograma a seguir e explicados posteriormente (Figura 8).

Figura 8. Sequência de processos para caracterização das argamassas. (Fonte: Autoria própria)

Para a caracterização das argamassas de revestimento coletadas, as amostras passaram pelo processo de tratamento, onde inicialmente, executou-se a limpeza dos fragmentos com auxílio de talhadeira, luva látex, espátulas e escova com cerda do tipo macia, com a finalidade de retirar os resíduos de tinta e alvenaria existente na superfície externa à alvenaria.

Posteriormente, tomou-se como base o processo descrito por [1], onde parte da amostra foi desagregada com auxílio da haste de adensamento para argamassas e soquete de compactação de solos de porte médio. Após a fragmentação, separou-se uma parte do material destorroado passante na peneira #200 (diâmetro = 0,075 mm) e foram encaminhadas amostras para as análises de composições química e microestrutural. O material intacto, sem passar pelo peneiramento, foi separado para a realização do ensaio para determinação do teor de aglomerante.

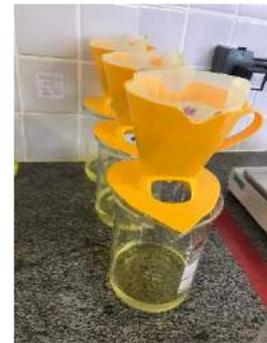
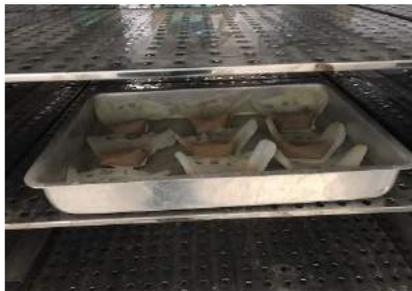
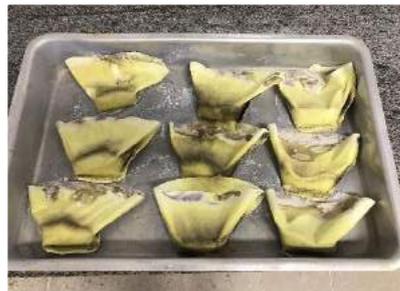
(d) Filtragem.

(e) Secagem em estufa.

(f) Filtros com agregados secos.

Figura 9. Sequência de procedimentos do ensaio de teor de aglomerante. (Fonte: Autoria própria)

- g) Posteriormente, drenou-se a solução em funis com os filtros de papel drenante, para a retenção dos finos inertes, durante 24 horas (Figura 8 (d));

- h) Após a drenagem, secou-se em estufa os filtros de papéis junto aos finos inertes em estufa a 105 (±5) °C, durante 24 horas (Figura 8 (e) e (f)).
- i) Pesou-se os papéis drenantes com agregados (m<sub>3</sub>) para encontrar a massa de agregados (m<sub>3</sub>-m<sub>2</sub>) (Figura 8 (g));

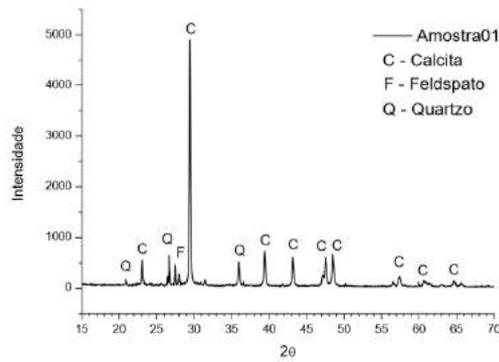
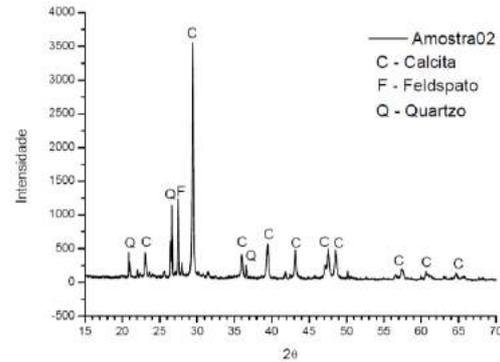
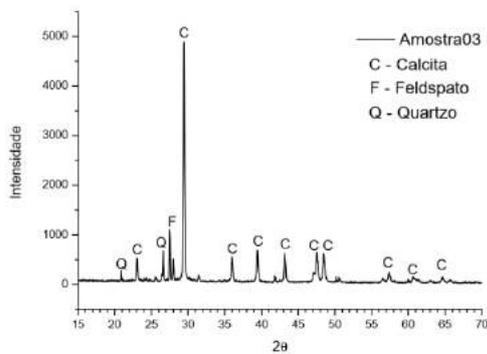
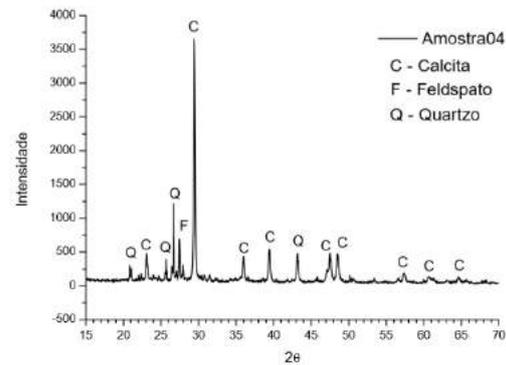
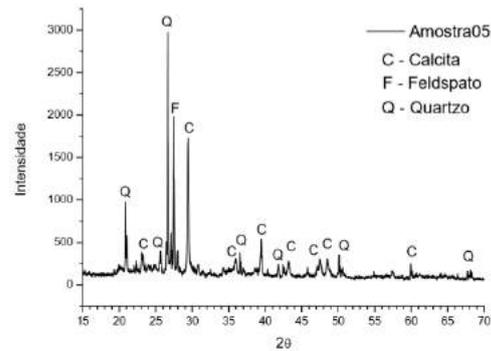
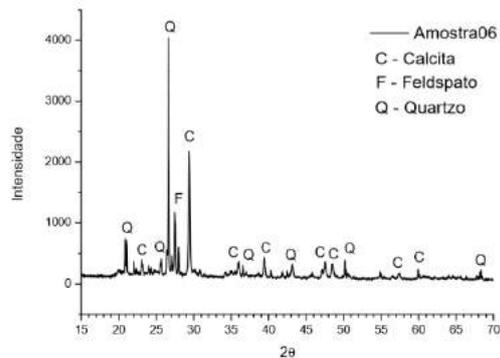
Os picos do ensaio de DRX para cada amostra foram identificados segundo outros trabalhos referentes à caracterização de argamassas dispostos na literatura e, a partir disso, montou-se os difratograma apresentados na Figura 11 abaixo.

Figura 11. Difratomogramas das amostras. (Fonte: Autoria própria)

Para o pico identificado no ângulo  $2\theta$  igual a 21, identificou-se o elemento como sendo o elemento gipsita no primeiro momento [15]. Já para outro estudo este pico foi identificado como quartzo [16]. Para a gipsita, um dos elementos presentes em sua composição é o enxofre (S), encontrado em pequenas proporções para cada amostra (cerca de 0,03%). Associando os elementos encontrados com o ensaio de FRX, optou-se por escolher para esta angulação o quartzo, devido maior quantidade de  $\text{SiO}_2$  em todas as amostras.

Os picos identificados nos ângulos  $2\theta$  de 23°, 37° e 39° foram identificados como calcita, quartzo e calcita, respectivamente [3]. Esta mesma pesquisa identificou as angulações de 50°, 55° e 68° como quartzo e 57°, 61° e 65° como  $\text{CaCO}_3$ . Nota-se que estes últimos picos são mais frequentes em quase todas as amostras.

Conforme os resultados obtidos e apresentados nos gráficos de DRX (Figura 11), pode-se observar que foi possível identificar a presença dos minerais calcita, feldspato e quartzo através dos picos de difração, sendo a calcita o elemento mais representativo com maior número de picos, e em segundo, o quartzo.

Para as amostras de 1 a 4, pôde-se identificar maior evidência do carbonato de cálcio ( $\text{CaCO}_3$ ), possibilitando a proposição de que estas argamassas possuam quantidades mais significativas de cal ou argilas, do que as demais.

As amostras 05 e 06 apresentaram difratogramas diferentes das demais amostras, e, semelhantes entre si. É notável um pico maior de sílica (quartzo –  $\text{SiO}_2$ ), coerente com o ensaio de FRX que apresenta maiores teores de  $\text{SiO}_2$  para tais amostras, totalizando aproximadamente 30% de sua composição.

Um pico de feldspato com maior intensidade também pode ser observado na amostra 05, evidenciando uma discrepância entre as outras análises. Esta comprovação pode ser explicada com maior teor de K (potássio) e Si (Silício) determinado a partir da Fluorescência de Raios-X.

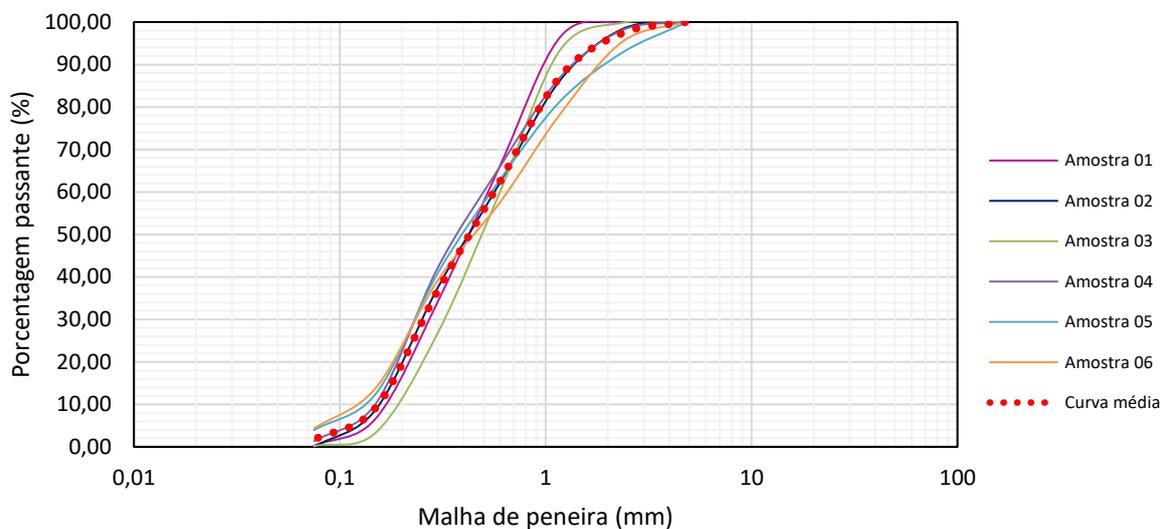
Com resultados do ensaio granulométrico, montou-se curvas granulométricas dos agregados para cada tipo de amostra e curva média utilizando a média dos valores obtidos entre as seis amostras (Figura 12).

Figura 12. Gráfico das curvas granulométricas das amostras e curva média. (Fonte: Autoria própria)

Para as curvas apresentadas, observa-se uma similaridade dos agregados utilizados nas argamassas da edificação entre si, podendo considerar o material como bem graduado (contínuo) a partir da configuração do gráfico-curva.

Para os materiais analisados, montou-se uma curva média a fim de conhecer o provável material a ser utilizado em uma reconstrução e observou-se que possuem características de maior parte de areia, sendo esta com as informações da Tabela 3.
