**UNIVERSIDADE FEDERAL DE PERNAMBUCO**  
**PÓS-GRADUAÇÃO EM DESENVOLVIMENTO URBANO**

**AUTENTICIDADE E VERDADE:**  
**O PROCESSO DE CONSERVAÇÃO DO**  
**CONVENTO DE NOSSA SENHORA DAS NEVES**

Dissertação apresentada ao Programa de Pós-Graduação em Desenvolvimento Urbano da Universidade Federal de Pernambuco, desenvolvida dentro da linha de pesquisa de Conservação Integrada, como exigência parcial para obtenção do grau de Mestre em Desenvolvimento Urbano.

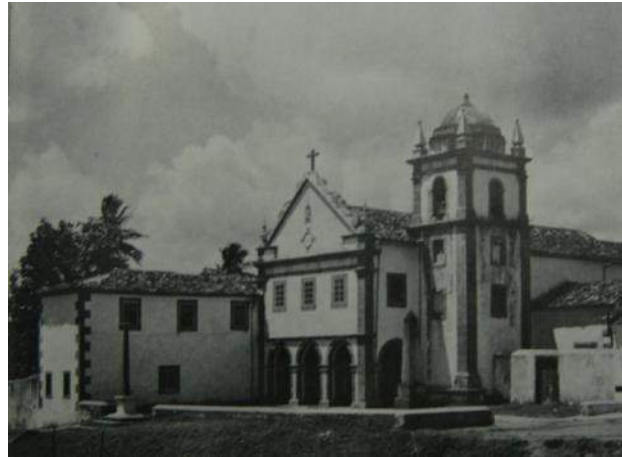
Figura 1 Convento de Santo Antonio de Ipojuca. Fonte: BAZIN, 1983, vol. 2, prancha 33.

O primeiro modelo de fachada, que pode ser classificado como *clássico*, foi primeiramente implementado no convento de Ipojuca (PE), em 1660. Apresenta três arcadas que dão acesso ao pórtico que sustenta o coro (esse elemento é iluminado por três janelas de cercadura reta). A base do seu frontão triangular é formada por uma arquitrave com cornija saliente, apoiada por duas pilastras de ordem toscana. Bazin estima que as volutas que ornam o seu frontão tenham sido instaladas no século XVIII (BAZIN, 1983 p. 148).

Observando-se as características apontadas por Bazin (1983) e Campello (2001), confirma-se uma tipologia própria de convento franciscano. É possível ver, nas imagens mostradas acima (Figura 1 a Figura 6) a composição formal das fachadas dos conventos, em destaque, a de suas igrejas conventuais. As plantas dos conventos (Figura 9 a Figura 11) também são testemunhos do modo de construir típico dos frades franciscanos. Vale ressaltar que o modo de ocupação dos terrenos também é marca característica desses edifícios, procurando terras altas e fazendo cortes no terreno de modo a acomodar esses grandes conjuntos religiosos.

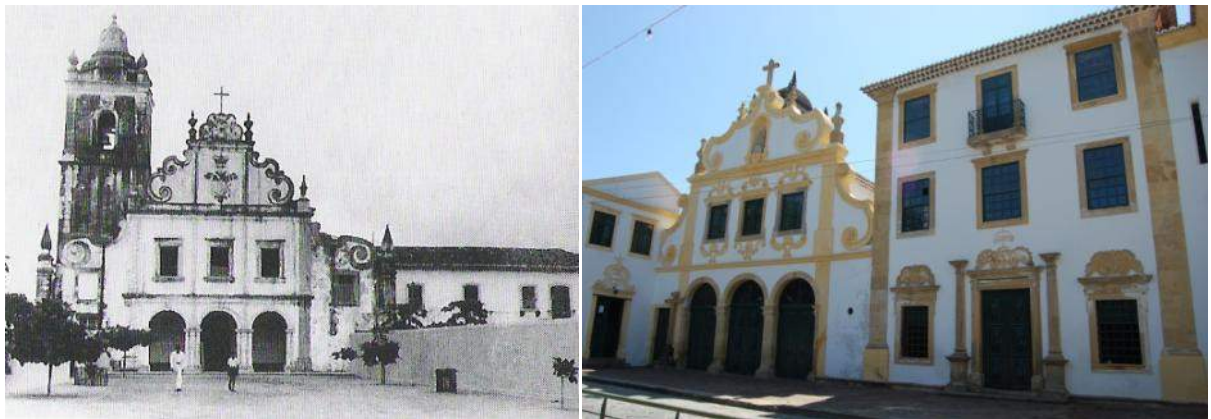
Figura 2 Convento de Santo Antônio de Igarassu, Pernambuco (CAMPELLO, 2001 p. 70)

Figura 3 Convento de Nossa Senhora das Neves, Olinda/PE. Foto: Barbara Aguiar, set./2008.

A fachada da igreja segue o modelo do convento de Ipojuca, apresentando no pavimento térreo uma arcada (com três arcos) que dá acesso direto à galilé que, por sua vez, serve de ante-sala para a nave. O pavimento superior da igreja é formado apenas pelo coro, que tem três grandes janelas – únicos elementos de iluminação da igreja a partir da fachada frontal (os demais são janelas altas nas paredes laterais). Os dois trechos superiores, pela ornamentação dada à fachada, criam a ilusão de ser um único elemento, como um grande frontão triangular, e são terminados por volutas e contra volutas. O frontão propriamente dito é ladeado por duas grandes volutas e apresenta um nicho central com uma imagem de Nossa Senhora das Neves.

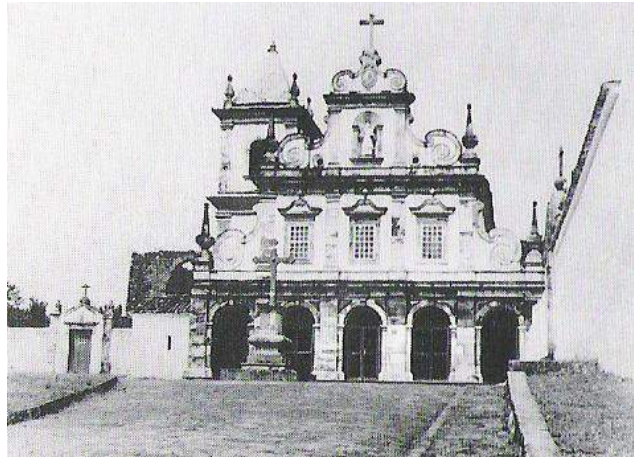
Figura 4 Fachada do Convento de Cairu, Bahia. (CAMPELLO, 2001 p. 70)

O segundo modelo de frontispício, o *barroco*, teve seu protótipo no convento de Cairu (BA). Bazin estima que este frontispício data de 1686, com uma composição piramidal com a sobreposição de três pavimentos gradativamente mais estreitos, ladeados por volutas monumentais. O térreo é formado por um pórtico de cinco arcos, separados por pilastras de ordem toscana. O pavimento intermediário está dividido (como no primeiro modelo) por três janelas também separadas por pilastras de ordem toscana e, por fim, o trecho superior é

centralizado por um nicho com uma estátua e encimado por uma cruz (BAZIN, 1983 pp. 148-149).

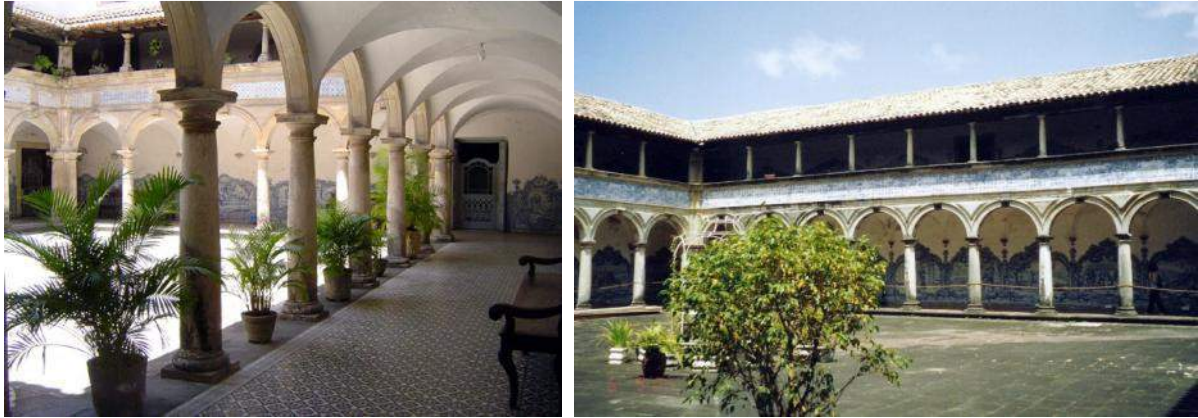
Figura 7 Claustro do Convento de Santo Antonio do Recife, Pernambuco. Foto: Barbara Aguiar, jan./2006.  
 Figura 8 Vista do claustro do convento franciscano de Salvador, Bahia. Foto: Barbara Aguiar, set./2005.

O claustro é o elemento imprescindível dos conventos franciscanos, articulando todos os outros elementos do convento. É circundado por uma arcada de colunas que, no térreo, serve como uma galeria, e no pavimento superior, como um terraço de contemplação do próprio claustro. O pavimento superior do claustro também apresenta uma colunata, com as mesmas características da existente no térreo. Em diversos conventos, a galeria no térreo tem a parede revestida por azulejos portugueses que reforçam o caráter de contemplação do claustro franciscano.

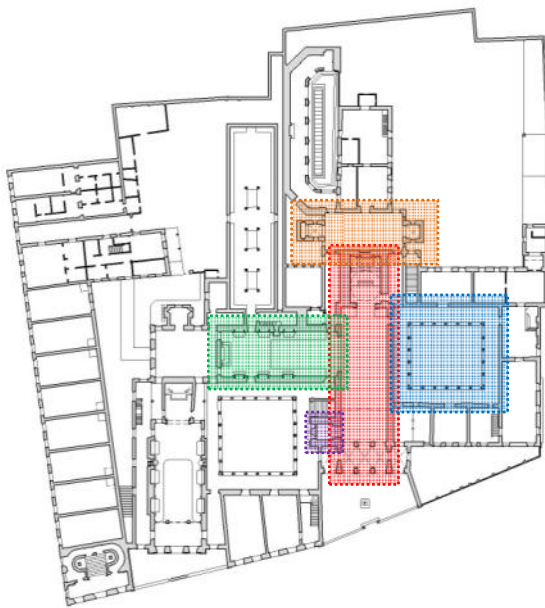
Figura 10 Planta baixa do Convento de Santo Antonio, Recife – pavimento térreo

Legenda: Igreja Conventual, Sacristia, Claustro, Campanário e Capela Ordem Terceira.

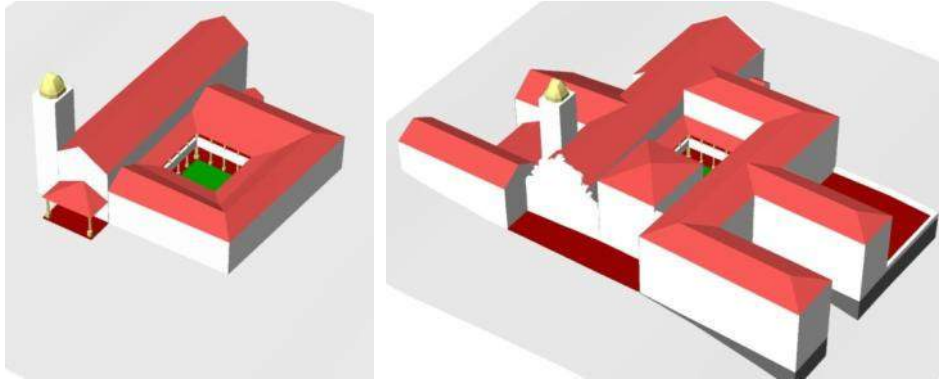
Figura 13 Simulação do que fora o convento de Olinda no século XVII.

Figura 14 Simulação de como ficou o convento após as ampliações do século XVIII.

Foi com os trabalhos de reconstrução efetuados durante a primeira metade do século XVIII que o convento tomou sua forma definitiva. Os registros iconográficos demonstram o crescimento lento e gradual do convento por meio de alas que saíam do corpo da igreja de forma perpendicular, e que se juntavam, posteriormente, formando um quadrado com um pátio interno, como foi visto no claustro e, depois, no pátio do bloco conventual. Mesmo apresentando uma série de modificações ao longo do tempo, o convento conseguiu manter uma forte unidade arquitetônica, devido a sua lógica de crescimento que se mantém intacta desde o início de sua construção.

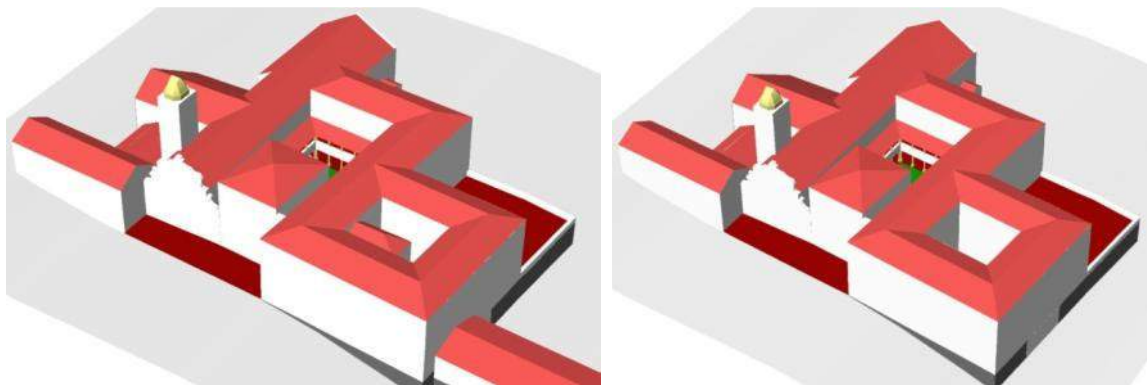
Figura 15 Volumetria do convento no começo do século XX, com tentativa de representar o Salão Pio X.

Figura 16 Volumetria atual do Convento de Nossa Senhora das Neves.

Atualmente, o complexo franciscano de Olinda é composto por três grandes blocos: o primeiro refere-se às instalações da Ordem Terceira, o intermediário corresponde à Igreja de Nossa Senhora das Neves, sacristia, capela de Sant'Ana e do Capítulo, claustro e biblioteca. O último bloco corresponde à parte administrativa do convento, celas, cozinha, refeitório e banheiros, entre outros.

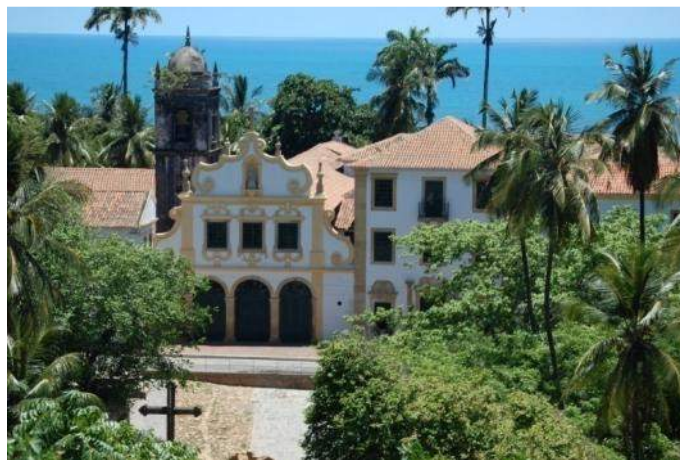
Figura 17 Convento de Nossa Senhora das Neves. Foto: Barbara Aguiar, fev./2009.

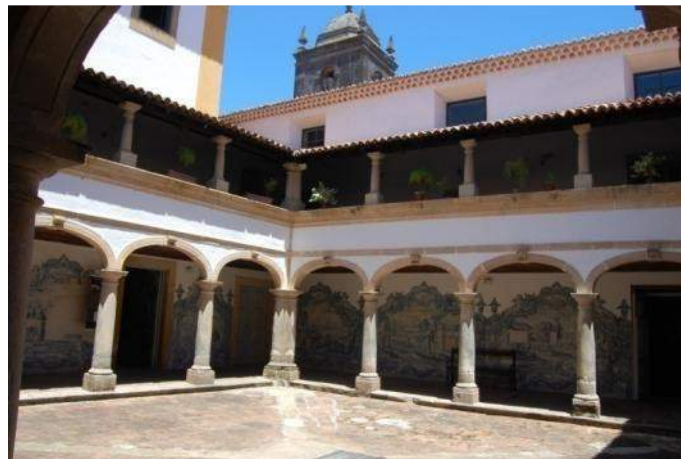
Figura 18 Claustro do convento franciscano de Olinda. Foto: Barbara Aguiar, fev./2009.

O claustro é o elemento que define a estrutura do convento, a partir dele se acessam suas diversas áreas e onde se faz a divisão das áreas de acesso público e restritivo. De planta quadrada, pátio pavimentado, arcada em cantaria apoiada em colunas toscanas e paredes revestidas de azulejo, o claustro faz a ligação entre a antiga portaria (ou capela de Sant'Ana), a ala da direção, a igreja conventual, a sacristia e o acesso para a clausura.

A composição deste espaço de meditação é contrastante: apresenta rusticidade e refinamento em seus materiais. O piso é revestido com tijoleira de cerâmica, as paredes são revestidas por painéis de azulejos, as colunas são de pedra de arenito e a varanda do segundo pavimento tem assoalho de madeira. O azul dos azulejos e o formato de seus painéis recortados conferem ao espaço certa nobreza, o que contrasta com a rusticidade dos outros materiais que compõem o claustro – as colunas de pedra calcária de ordem toscana que dão suporte a arcos em alça de cesto, as cercaduras em cantaria com verga reta das portas, o piso em lajotas de cerâmica e a madeira do assoalho do primeiro pavimento e sua estrutura. Essa diversidade de materiais não confere ao claustro um aspecto conflituoso, muito pelo contrário, esse é um espaço de excelência dos conventos franciscanos, e do Convento de Nossa Senhora das Neves, em especial.

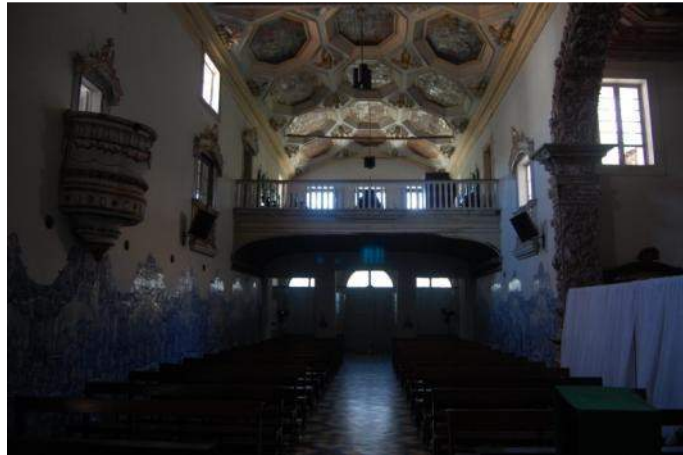
Figura 19 Nave da igreja conventual. Foto: Barbara Aguiar, fev./2009.

A igreja tem planta retangular e nave única, em sua parte anterior, e acima da galilé encontra-se o coro, com estrutura, assoalho e balaustrada em madeira. Com acesso através da galeria

superior do claustro, o coro tem três janelas voltadas para a fachada da igreja e, também, uma porta que dá acesso à torre sineira, que fica recuada da fachada. Originalmente, a galilé era um elemento destacado da igreja, como se fosse um alpendre anexo à fachada, e dele é possível verificar o limite de sua primeira fachada. Com a reforma realizada no século XVIII, incorporou-se a galilé ao interior da igreja, que a fez receber uma nova fachada.

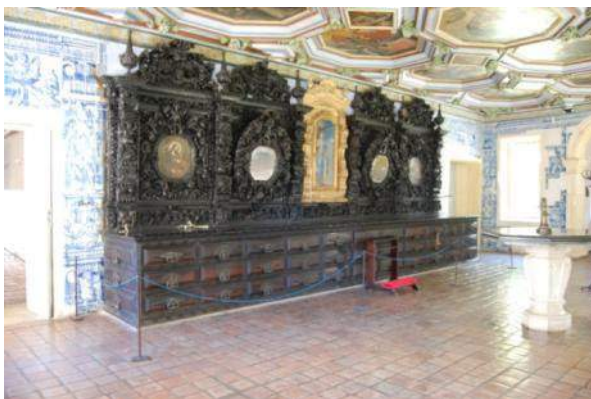
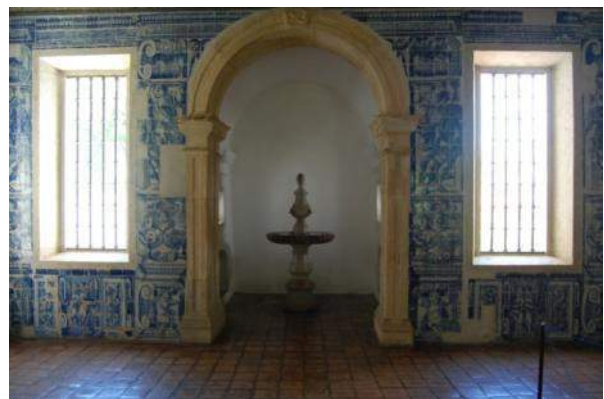
Figura 20 Sacristia do convento. Foto: Barbara Aguiar, fev./2009.

Figura 21 Nicho do lavabo. Foto: Barbara Aguiar, fev./2009.

A sacristia do convento de N. Sra. das Neves está localizada atrás da igreja e ocupa toda a sua largura. O acesso a ela é feito através de dois corredores, um que a liga diretamente à nave da igreja e à capela-mor (conhecido por *corredor dos mortos*, por possuir jazigos), e o outro que liga a sacristia ao claustro. De planta retangular, a sacristia tem dois nichos salientes nas extremidades mais estreitas, dos quais um é ocupado por um lavatório em mármore de Lioz.

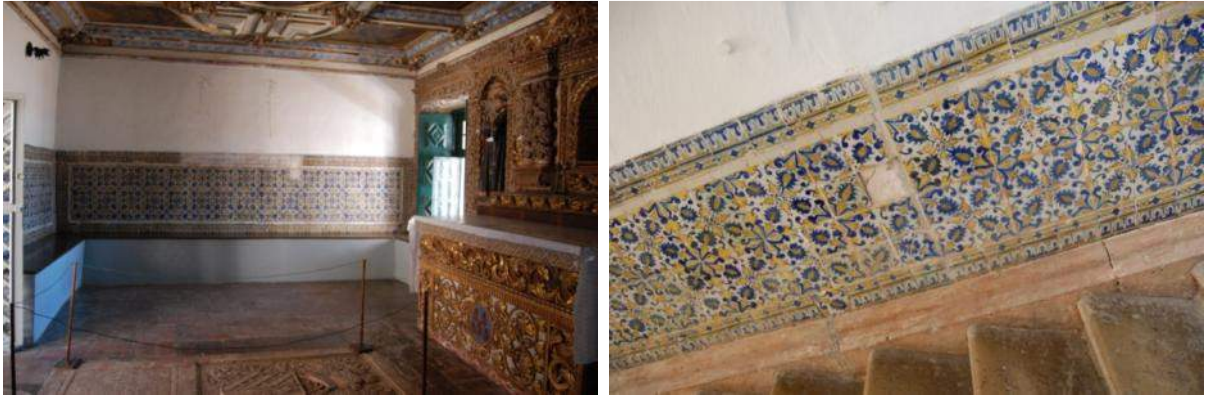
Figura 24 Capela do Capítulo, detalhe para o painel de azulejos. Foto: Barbara Aguiar, fev./2009.

Figura 25 Painel de azulejos encontrado na escadaria do convento. Foto: Barbara Aguiar, fev./2009.

Santos Simões (1965) estima que os azulejos tipo tapete<sup>59</sup> encontrados na capela do Capítulo datam de, aproximadamente, 1650-1670. Os painéis do tipo tapete são os mais antigos do convento, pertencem à família *maçaroca*, são policromados (nas cores amarelo e azul sobre fundo branco) e apresentam moldura na mesma coloração. Os azulejos da escada que leva ao primeiro pavimento são da mesma família, porém um pouco mais simples. A torre sineira também apresenta uma barra com azulejos em amarelo e azul sobre fundo branco, situados logo abaixo da cúpula, na face externa.

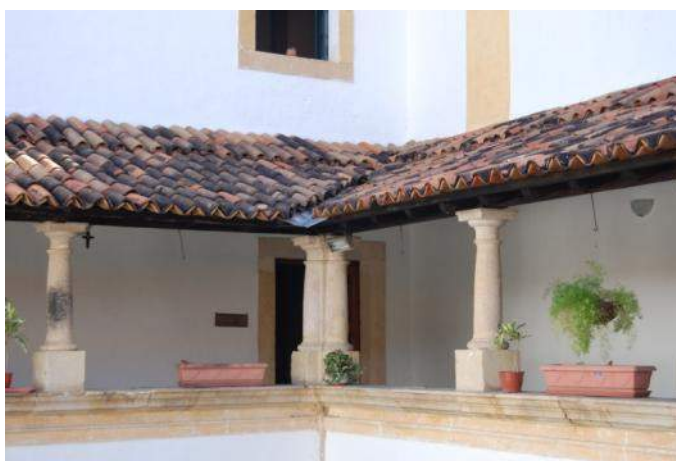
Figura 27 Colunas do primeiro pavimento do claustro. Notar que sua base é desproporcional aos outros elementos que a compõem. Foto: Barbara Aguiar, fev./2009

Em março de 1907 foram realizados reparos no telhado e nas colunas do claustro. Os frades levantaram as colunas do pavimento superior do claustro, de modo a elevar o telhado e, por conseguinte, deixar o ambiente mais iluminado (ver Figura 27). No mês de junho do mesmo ano, fizeram uma reforma no altar-mor da igreja conventual, aumentando a altura dos três nichos centrais em um metro, e instalando um novo sacrário, trazido da antiga matriz de Olinda (Igreja de São Pedro) (Convento de Nossa Senhora das Neves, 1906-1980 pp. 05, 07).

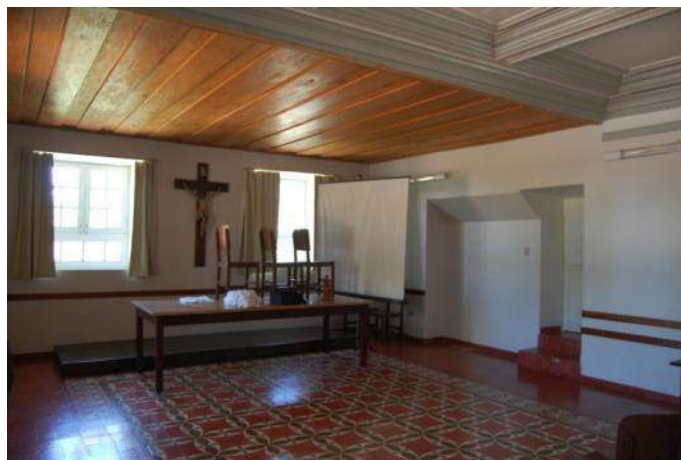
Figura 28 Antigo refeitório do Convento, parte posterior do cômodo. Foto: Barbara Aguiar, fev./2009.

Já em 1938, mas antes do seu tombamento, foi reformado o refeitório do convento (atual auditório): ampliou-se sua área, incorporando um depósito localizado ao fundo da sala, e abrindo duas janelas para melhorar a iluminação e a aeração. Pode-se perceber claramente a intervenção, visto que o teto do antigo refeitório apresenta dois forros distintos (ver Figura 28). O piso do refeitório também foi alvo de intervenção, tendo sido encontrado um piso cerca de meio metro abaixo do que ali estava, mesmo nível em que mantiveram a sala, ficando, assim, abaixo do resto do convento, além de alterar seu revestimento por ladrilho hidráulico (Convento de Nossa Senhora das Neves, 1906-1980 p. 159).

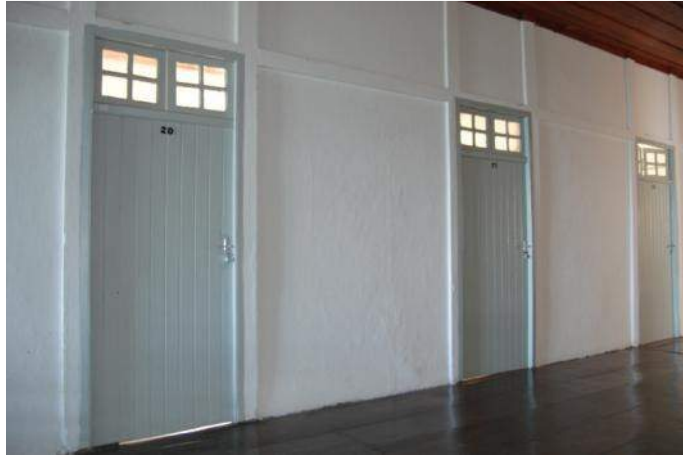
Figura 29 Celas do primeiro pavimento. Foto: Barbara Aguiar, mar./2009.

Especula-se que as celas de uso individual foram introduzidas pelos alemães, pois era costume dos frades portugueses dormirem em um grande dormitório coletivo, onde as camas eram separadas por biombos, apenas, porém não é possível encontrar a data precisa dessa intervenção. O material e a técnica construtiva das celas é diferente da do resto do edifício (que é construído em alvenaria de pedra e cantaria), o que reforça a suspeita de que elas tenham sido construídas já no século XX. Encontrou-se essa referência no Livro de Crônicas do Convento: “descobrimos que todas as paredes das celas do corredor contíguo (antigo SORF), são de uma tela especial, revestidas de massa. Deve ter sido obra dos frades restauradores quando precisaram de ampliar o convento com novos aposentos (celas para os frades novos)” (Convento de Nossa Senhora das Neves, 1980- pp. 103-103’).

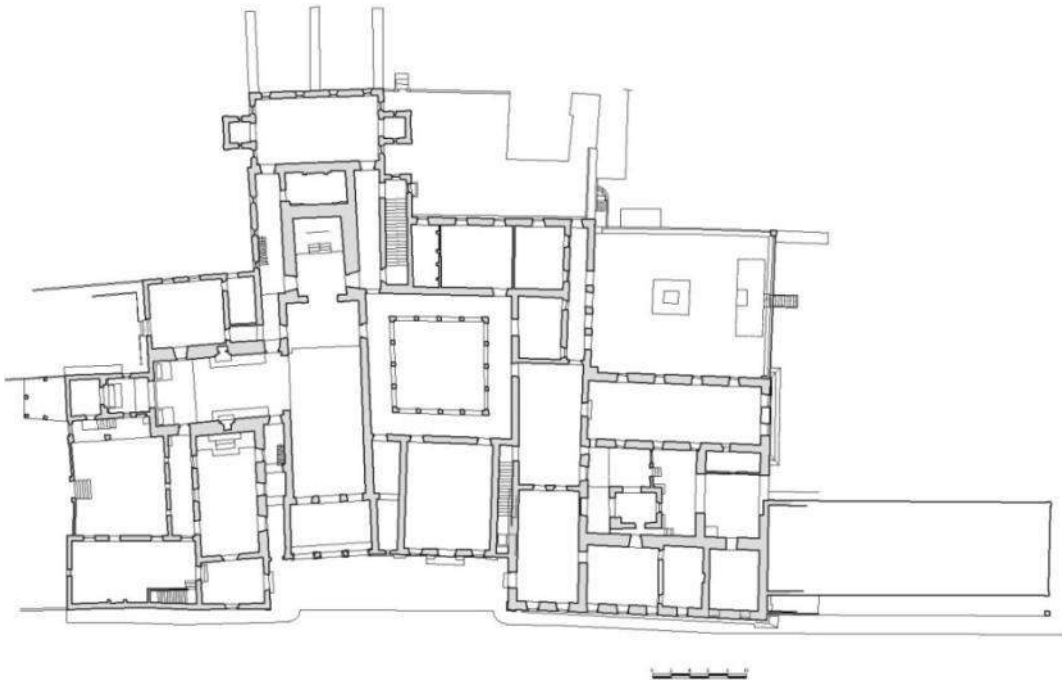
Figura 31 Planta do pavimento térreo do Convento, adaptação de base digital a partir da planta de Abril de 1947. Sem escala. Fonte: Acervo da Biblioteca Almeida Cunha – 5ªSR/Iphan, registro nº 683 de 15/08/1977.

A Figura 31 mostra a planta baixa do pavimento térreo do convento, tal como estava em abril de 1947. Com a observação das plantas dos seus três pavimentos, pode-se perceber que a estrutura construtiva do convento não sofreu mudanças significativas. Os ambientes, atualmente, possuem, basicamente, a mesma função. Destaca-se, aqui, a presença do Salão Pio X, anexo ao Convento (bloco retangular à esquerda do convento, aparecendo apenas sua delimitação externa), que ruiu em 1951, apenas 35 anos após sua construção, devido a grandes chuvas e à falta de estabilidade do terreno.

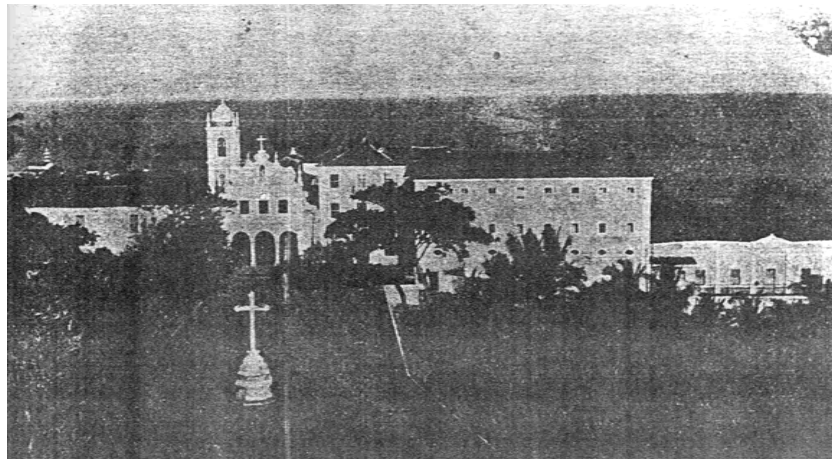
Figura 32 Imagem do Convento com a presença do Salão Pio X à esquerda do convento, sem data. Fonte: Arquivo pessoal de André Renato Pina.

Em 1916, foi construído, com a ajuda financeira da população de Olinda e de outros benfeitores, um grande salão destinado a conferências da Ordem Franciscana, batizado de Salão Pio X. Sem acesso direto ao interior do convento (o acesso ao salão era feito pela Ladeira de São Francisco), o salão se localizava ao seu lado esquerdo, com parede voltada para a fachada principal, vista da Ladeira de São Francisco (ver Figura 31 e Figura 32).

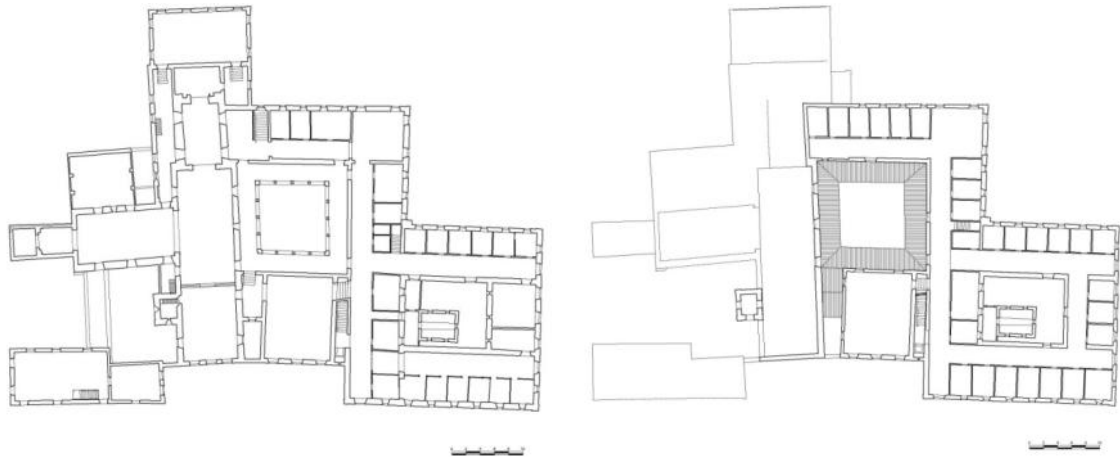
Figura 33 Planta do primeiro pavimento do Convento, adaptação de base digital a partir da planta de Abril de 1947. Sem escala. Fonte: Acervo da Biblioteca Almeida Cunha – 5ªSR/Iphan, registro nº 684 de 15/08/1977.  
 Figura 34 Planta do segundo pavimento do Convento, adaptação de base digital a partir da planta de Abril de 1947. Sem escala. Fonte: Acervo da Biblioteca Almeida Cunha – 5ªSR/Iphan, registro nº 685 de 15/08/1977.

As modificações mais perceptíveis, feitas nos pavimentos superiores, resumem-se a adaptações de algumas celas, modernização do convento com a instalação de bloco de banheiros em seu interior e a criação de uma varanda no primeiro pavimento. O trecho

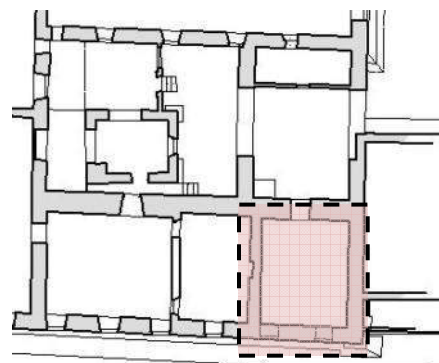
Figura 35 Pavimento térreo. Em destaque, a localização aproximada da antiga carpintaria.

Em 1947, a antiga carpintaria foi adaptada para funcionar como quarto e dormitório para as cozinheiras. Imagina-se que a antiga carpintaria funcionasse no quarto localizado no canto do pavimento térreo, com parede voltada para a fachada principal e acesso pela garagem. Em janeiro de 1949 começaram novos reparos no telhado (Convento de Nossa Senhora das Neves, 1906-1980 pp. 198, 200).

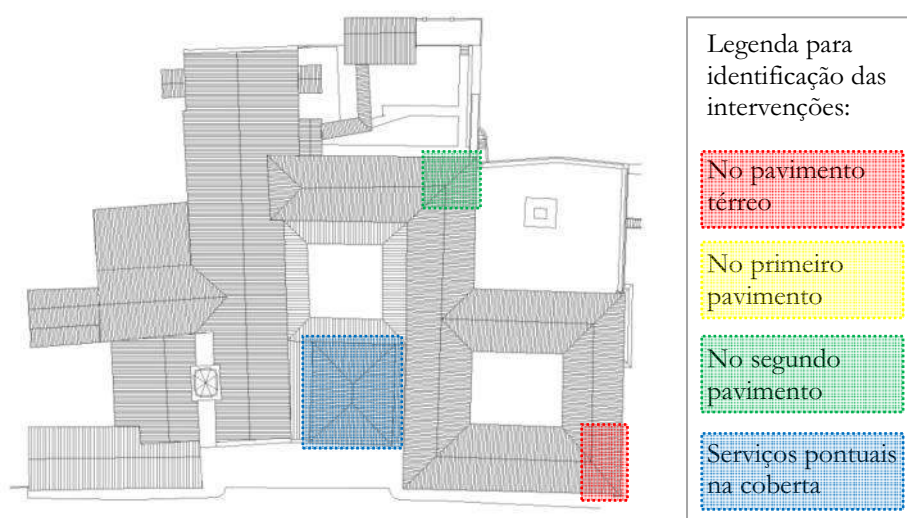
Figura 36 Planta de localização dos serviços feitos durante o primeiro ciclo de intervenção.

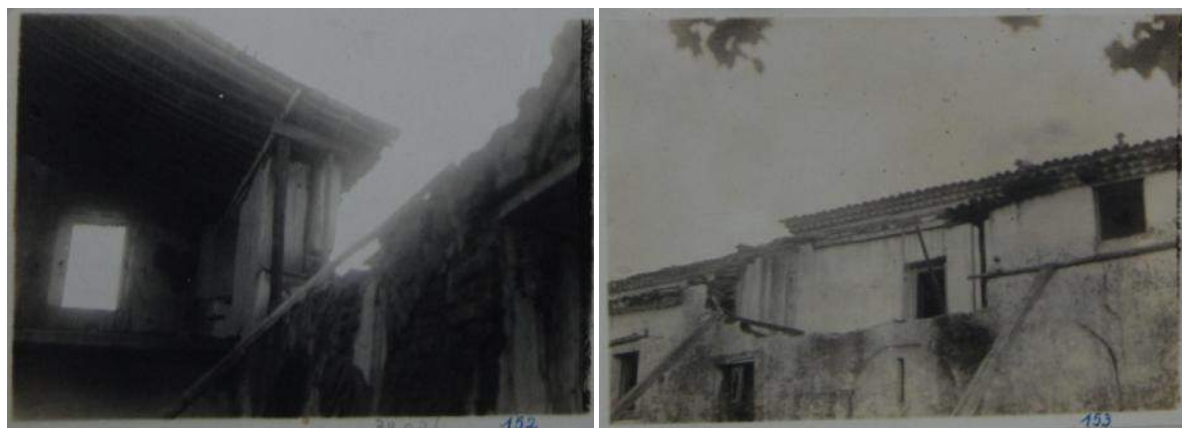
Figura 37 Vista interna do Salão Pio X após seu desmoronamento. Fonte: Acervo da Biblioteca Almeida Cunha – 5ªSR/Iphan, registro nº 3099/75.

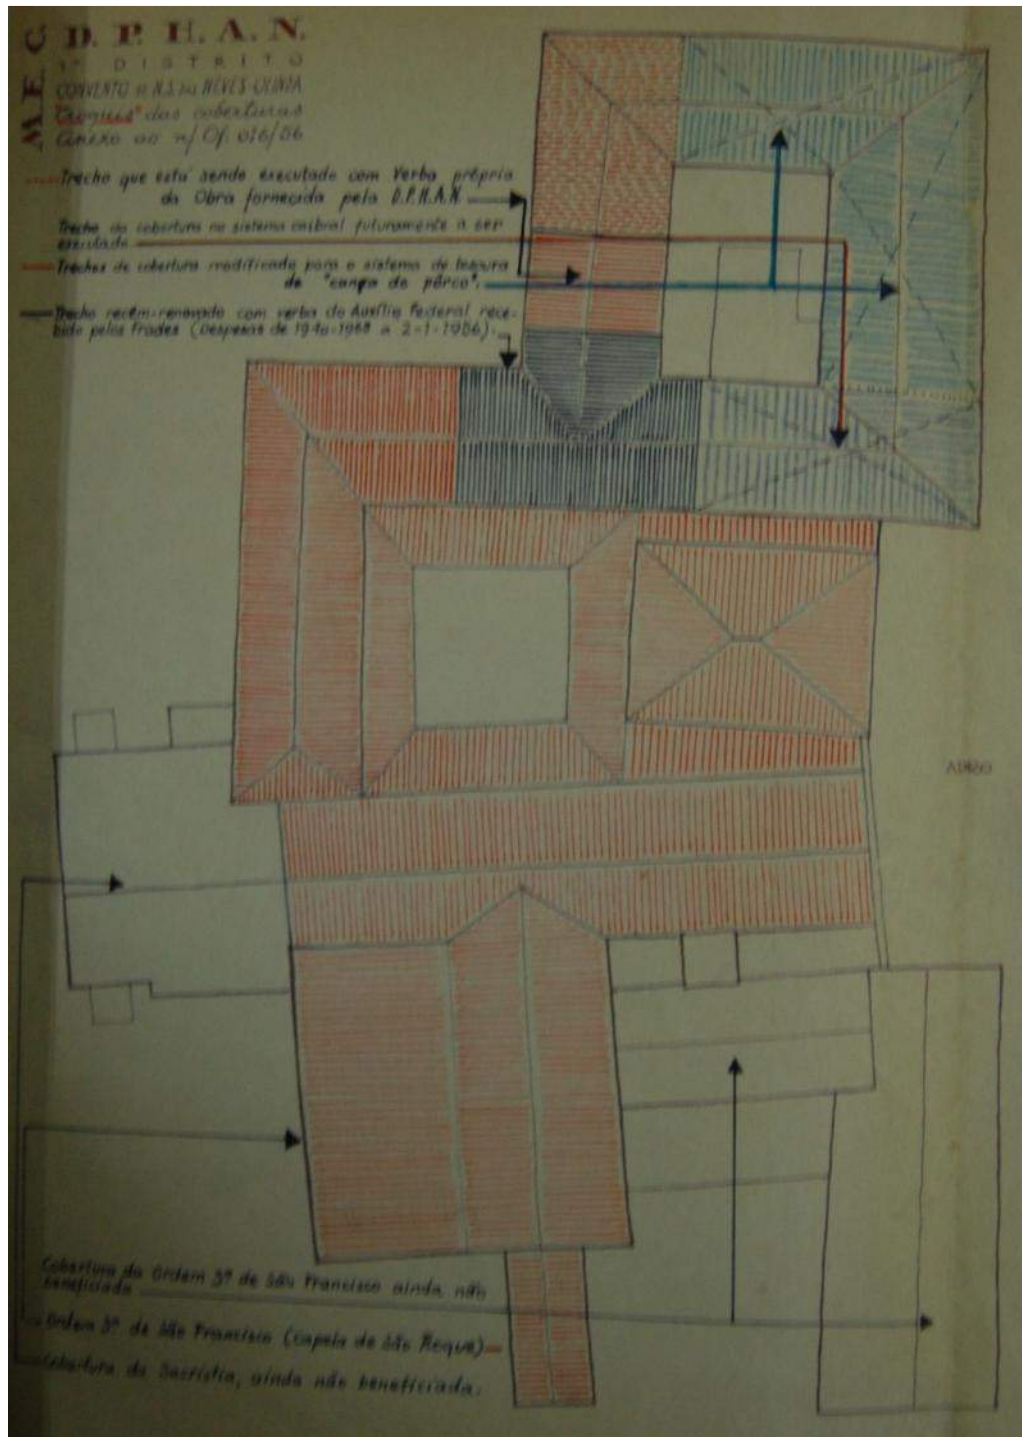
Figura 42 Croqui da cobertura do convento ilustrando os serviços de conservação realizados, anexo ao Ofício 16/1956. Fonte: Pasta Proteção (03.1) – Obras e Serviços, do Convento de Nossa Senhora das Neves, Arquivo Geral da 5ªSR/Iphan.

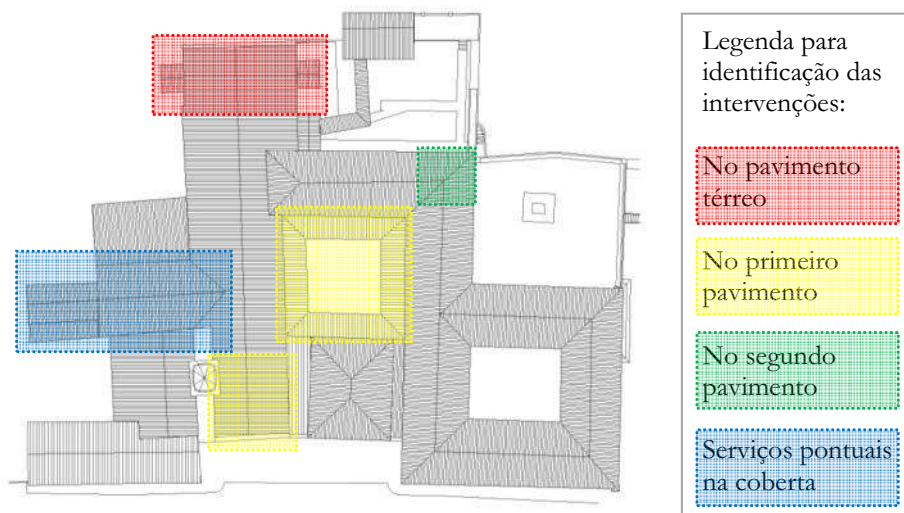
Figura 43 Planta de localização dos serviços feitos durante o segundo ciclo de intervenção.

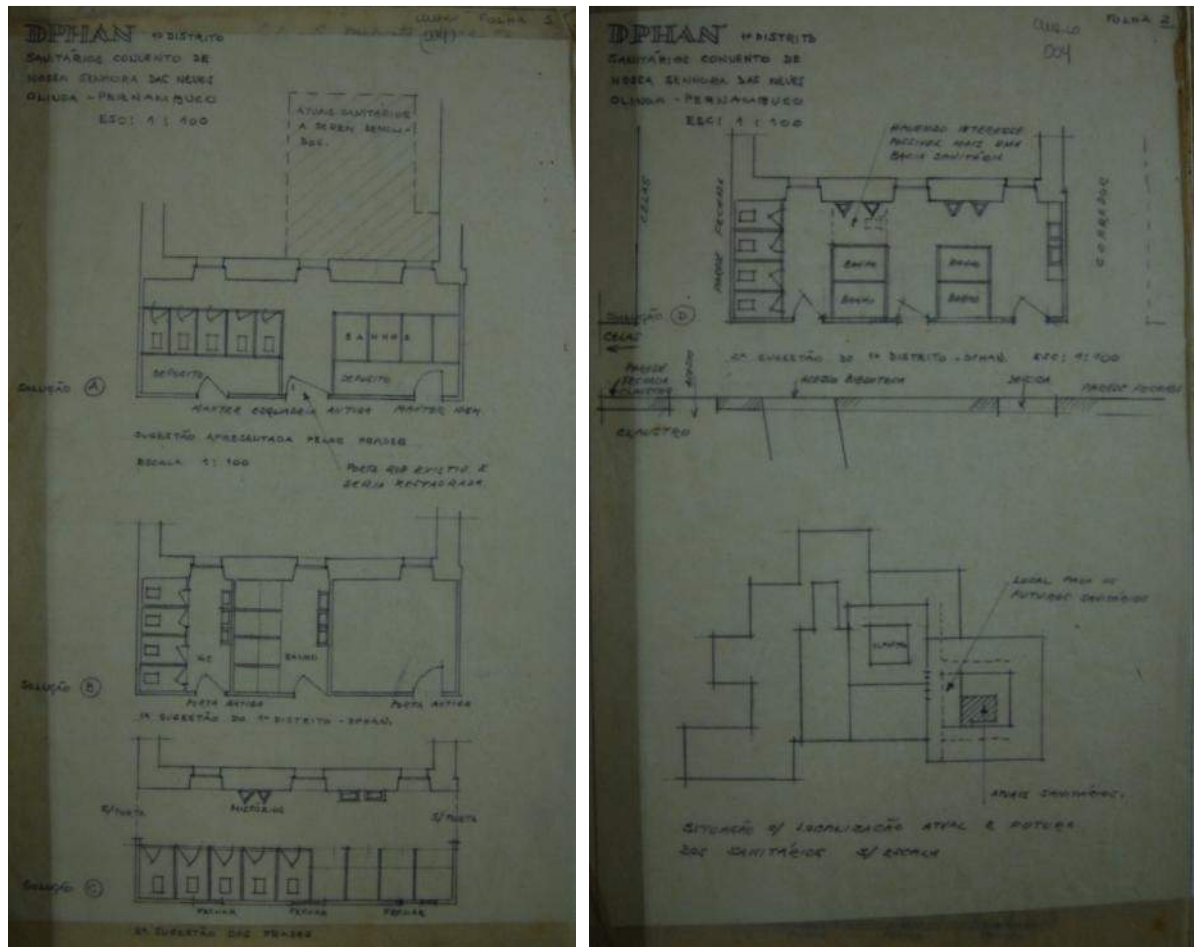
Figura 44 Soluções A, B e C para os novos sanitários destinados aos frades. Fonte: Arquivo Geral da 5ªSR/Iphan, Pasta Proteção (03.1) – Obras e Serviços, sobre o Convento de Nossa Senhora das Neves.

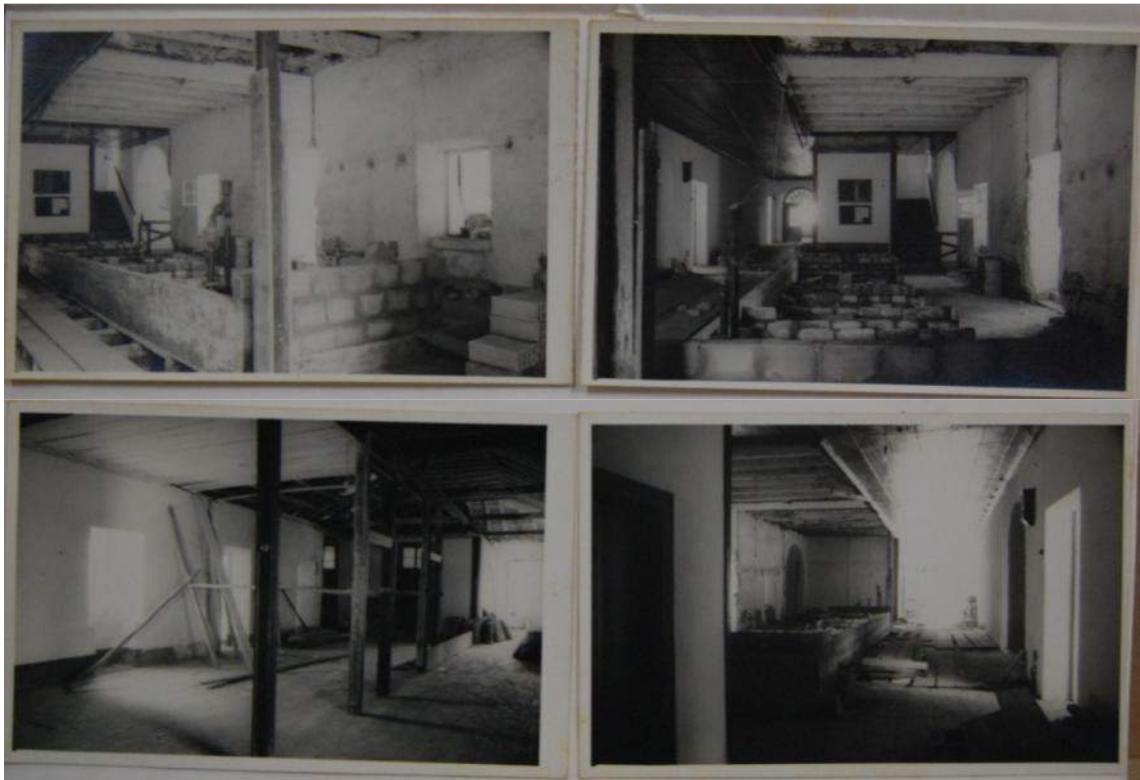
Figura 46 Construção clandestina dos sanitários no interior do convento: primeiro pavimento nas fotos superiores, e nas inferiores, segundo pavimento. 1967. Fonte: Acervo da Biblioteca Almeida Cunha – 5ªSR/Iphan, registros: 9056/86 a 9069/86.

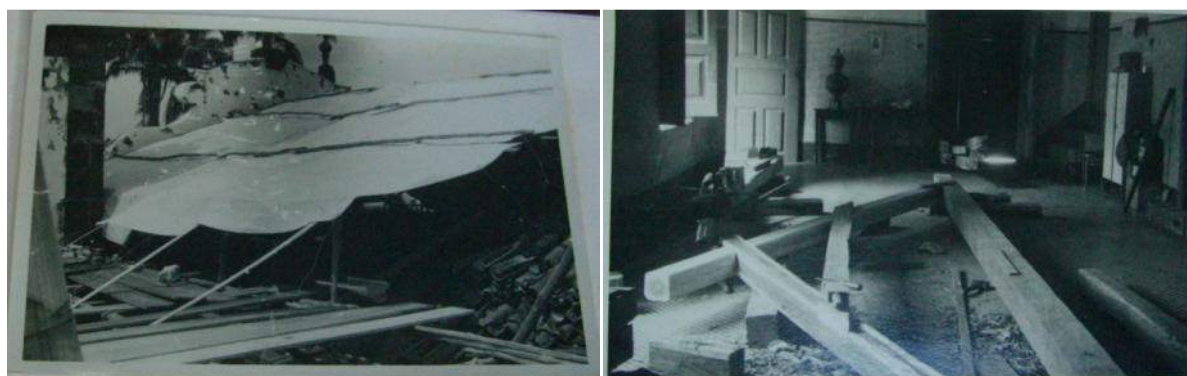
Figura 47 Cobertura provisória na igreja de Nossa Senhora das Neves, sem data. Fonte: Arquivo Geral Iphan/5ªSR, registro nº 2933/75.

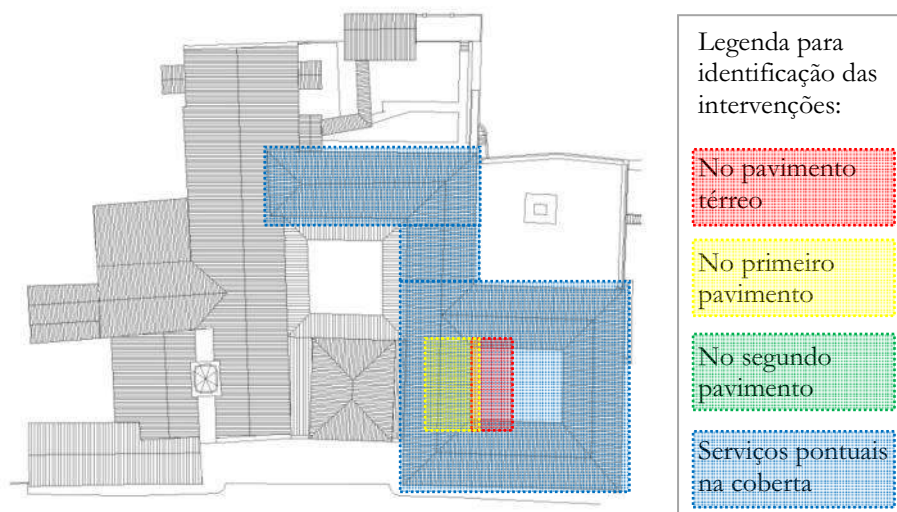
Figura 49 Planta de localização dos serviços feitos durante o terceiro ciclo de intervenção.

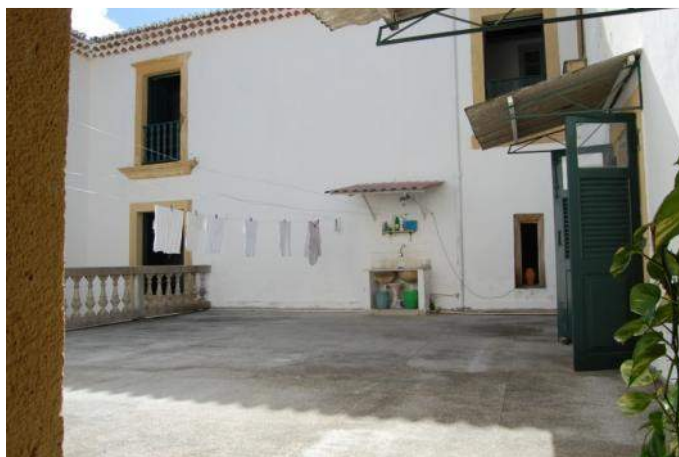
Figura 50 Varanda localizada no primeiro pavimento do bloco das celas conventuais, que atualmente serve como lavanderia particular dos frades. Notar marquises feitas para proteger o tanque, a porta e as janelas, em telha de fibrocimento e estrutura metálica. Foto: Barbara Aguiar, fev./2009.

Em 1981, foi instalado um tanque de lavar roupa na varanda localizada acima da cozinha, para que os frades tivessem, dentro do convento, próximo às celas, a possibilidade de lavar algumas peças de roupas. Elemento que agravou ainda mais o aspecto estético do pátio interno do convento.

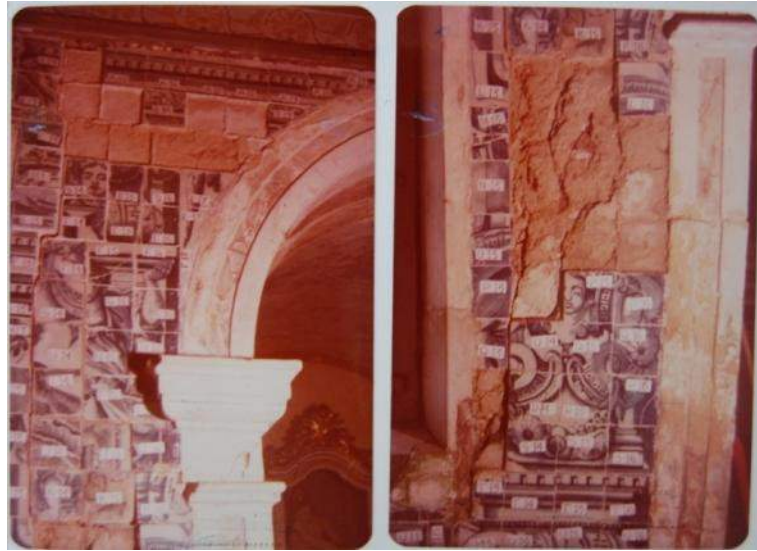
Figura 51 Azulejos numerados antes da restauração da sacristia, 1984. Fonte: Acervo da Biblioteca Almeida Cunha – 5ªSR/Iphan, registros: 6977/85 e 6978/85.

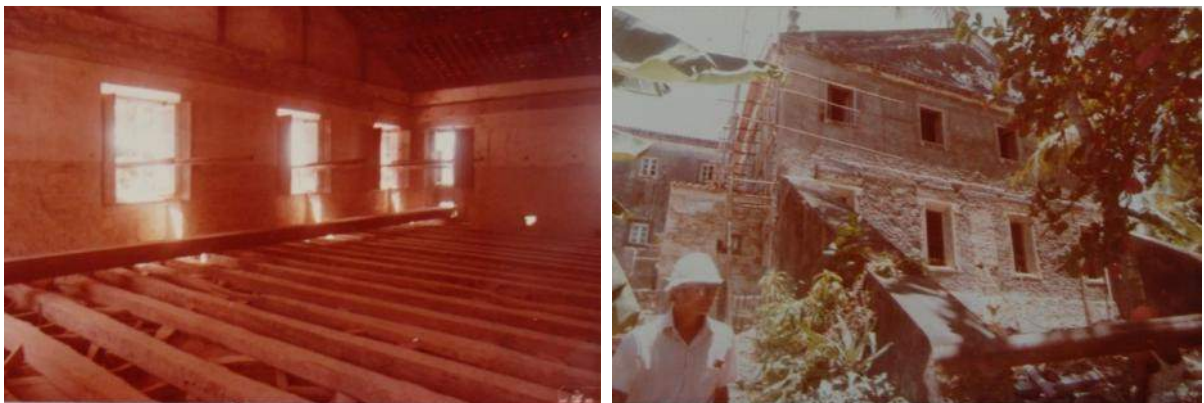
Figura 52 Sala de aula no primeiro pavimento, mostrando estrutura do forro da sacristia e assoalho da sala acima dela. Fonte: Acervo da Biblioteca Almeida Cunha – 5ªSR/Iphan, registro n° 6981/85.

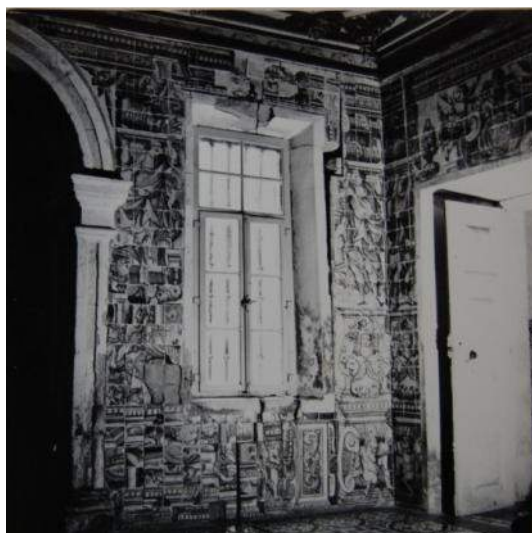
Figura 54 Foto da sacristia mostrando painel azulejar danificado e com peças em desalinho, cercadura da janela gravemente comprometida. Notar presença de esquadria de madeira e o piso em mosaico. 1975. Fonte: Acervo da Biblioteca Almeida Cunha – 5ªSR/Iphan, registro 4185/79.

Os danos nesse bloco do convento eram extremos, e, desde a década de 1950, necessitava de intervenção criteriosa. As paredes apresentavam diversas rachaduras, deixando o belíssimo silhar<sup>76</sup> em azulejo em desalinho e até algumas peças trincadas. O piso da sacristia havia cedido e as alfaias do forro foram removidas por medida de segurança. Fazia-se necessário reforçar a estrutura do forro da sacristia e, conseqüentemente, do assoalho do primeiro pavimento. Foram restaurados os painéis de azulejo, realizadas cintas em concreto na

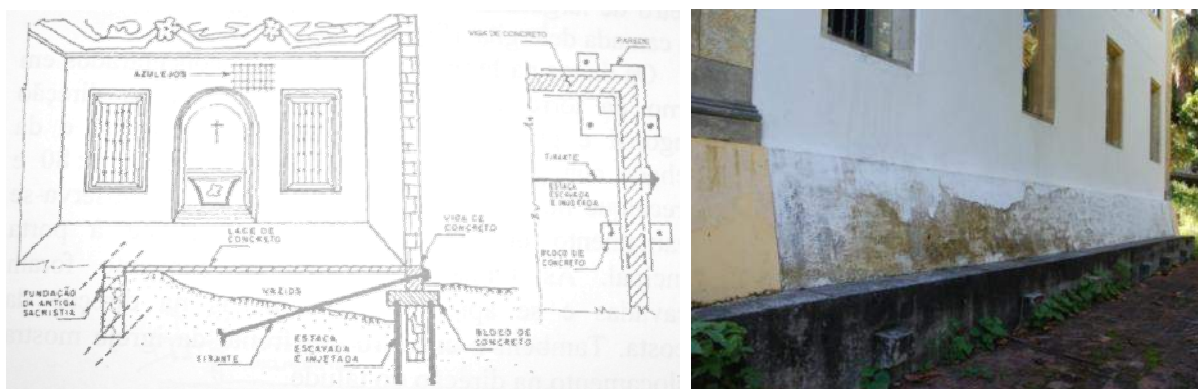
Figura 55 Reforço da fundação da sacristia. (GUSMÃO FILHO, 2001 p. 163)

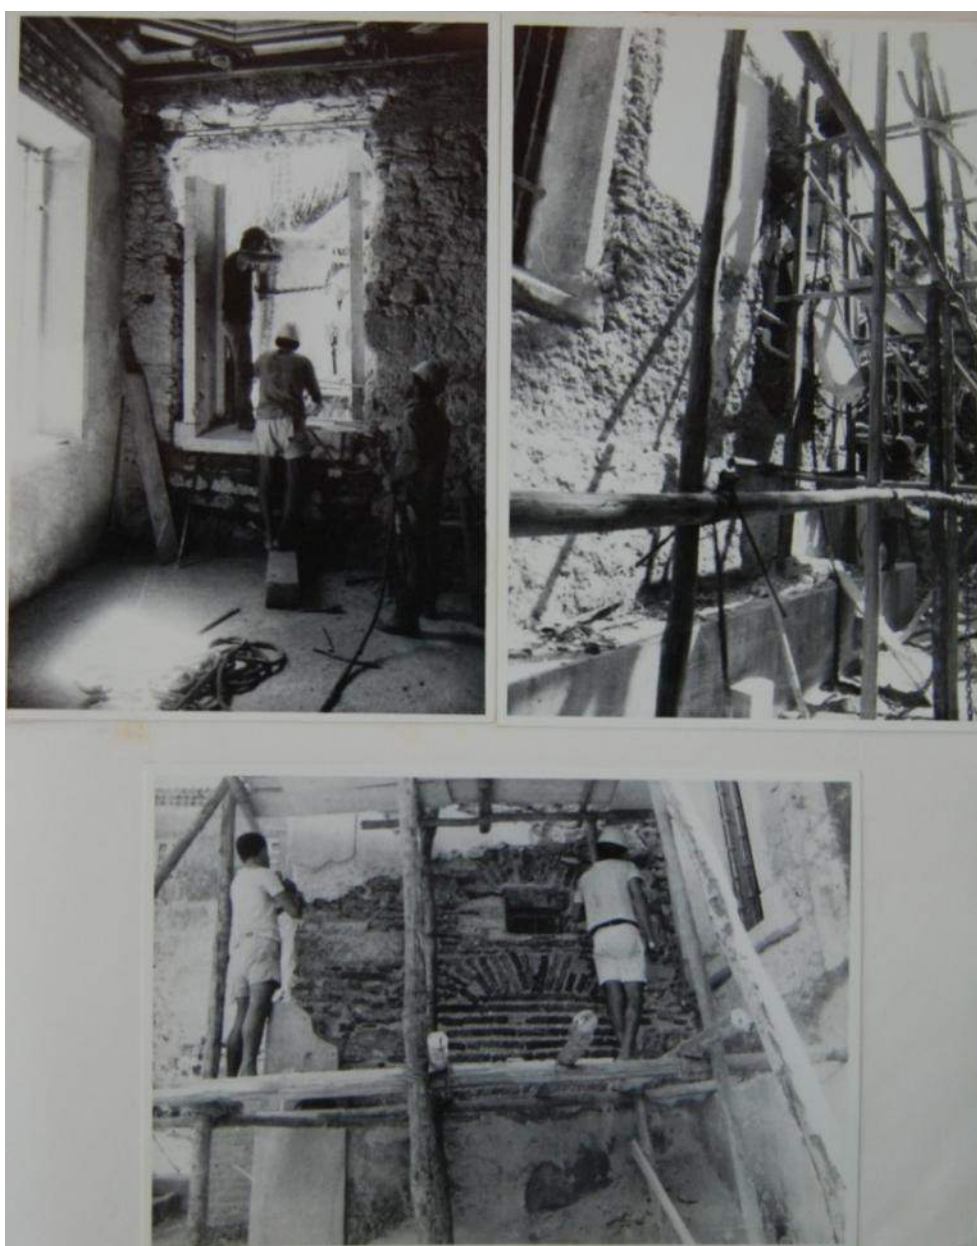
Figura 57 Fotos mostrando obras de restauro e consolidação estrutural da sacristia, 1984. Fonte: Acervo da Biblioteca Almeida Cunha – 5ªSR/Iphan, registros: 6999/84, 7000/85 e 7001/85.

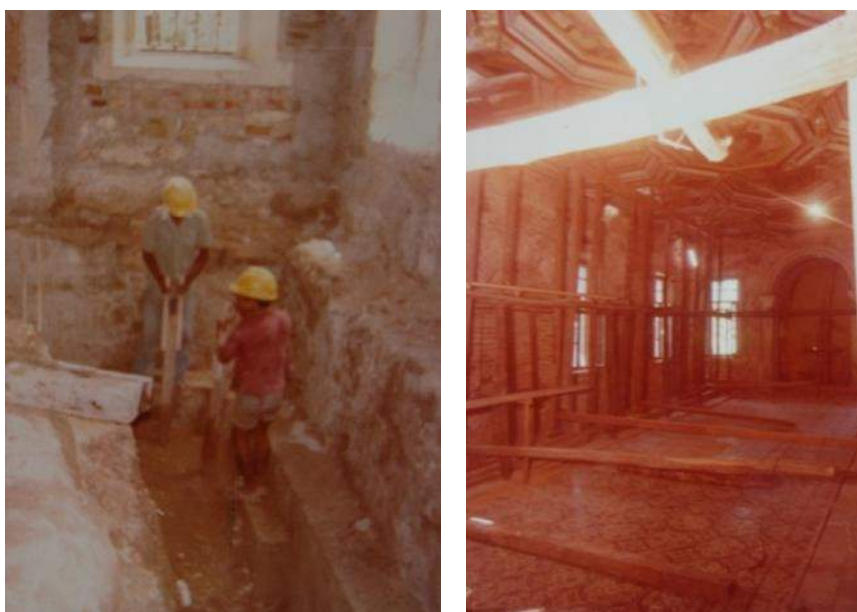
Figura 58 Foto dos serviços de reforço estrutural da sacristia. 1984. Fonte: Acervo da Biblioteca Almeida Cunha – 5ªSR/Iphan, registro nº 6802/85.

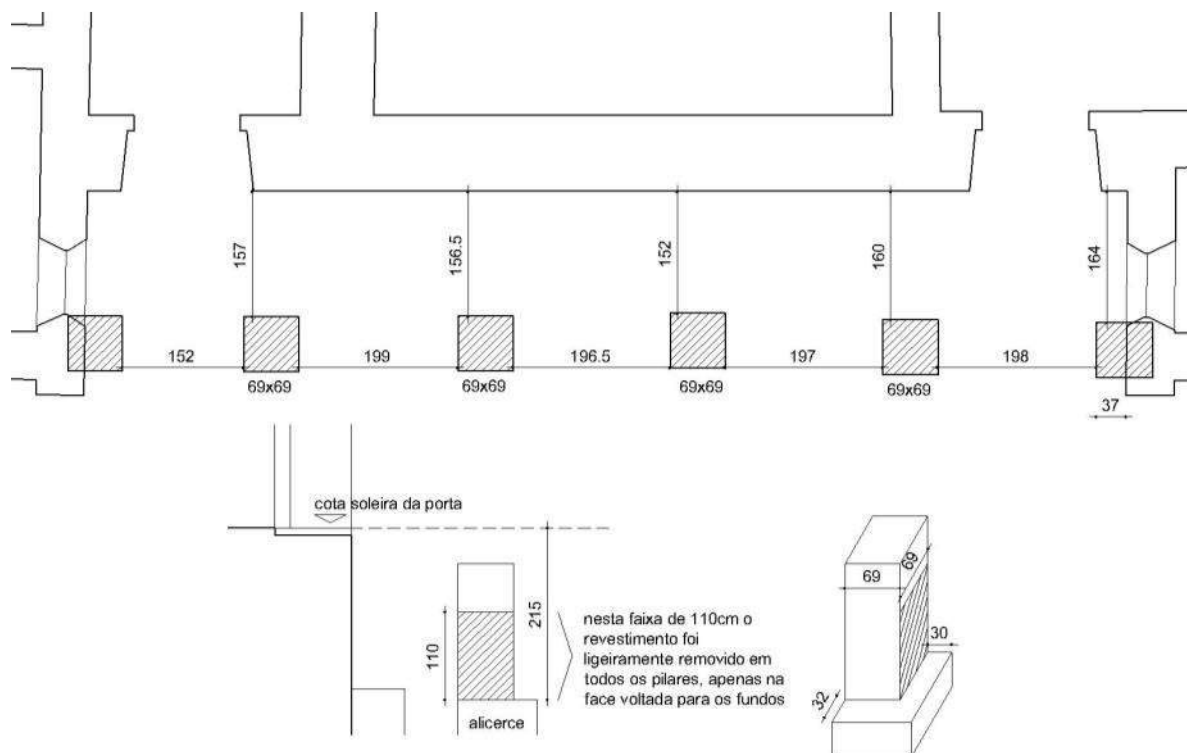
Figura 60 Reprodução digital dos desenhos encontrados no Diário de Ocorrências da obra de Consolidação e Restauro da Sacristia (livro 3) acerca dos pilares encontrados sob o aterro da sacristia conventual. Fonte: Arquivo Geral 5aSR/Iphan.
