**UNIVERSIDADE FEDERAL DE PERNAMBUCO**  
**PÓS-GRADUAÇÃO EM DESENVOLVIMENTO URBANO**

**AUTENTICIDADE E VERDADE:**  
**O PROCESSO DE CONSERVAÇÃO DO**  
**CONVENTO DE NOSSA SENHORA DAS NEVES**

Dissertação apresentada ao Programa de Pós-Graduação em Desenvolvimento Urbano da Universidade Federal de Pernambuco, desenvolvida dentro da linha de pesquisa de Conservação Integrada, como exigência parcial para obtenção do grau de Mestre em Desenvolvimento Urbano.

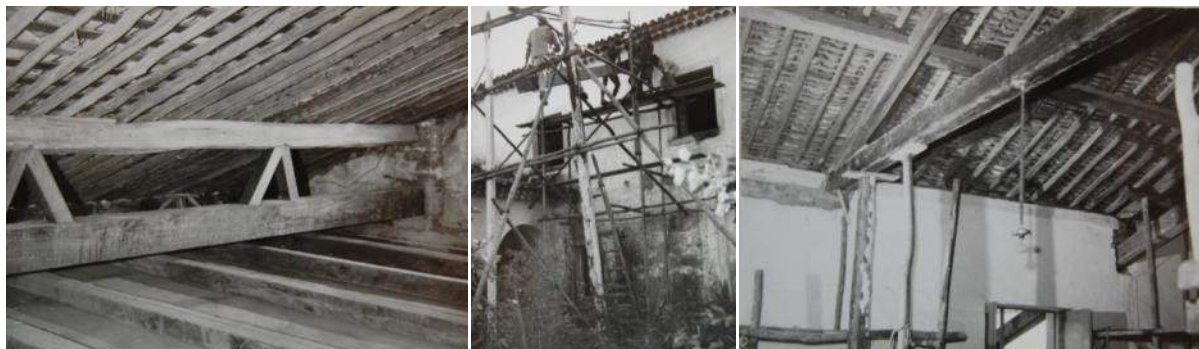
Figura 61 Intradorso da sacristia da Ordem Terceira de São Francisco de Olinda, detalhe para reforço da mais baixa, apoiando-se em uma terça mais nova. Observa-se a utilização de caibros roliços e ripões serrados. Fonte: Documentário de obras, agosto de 1983. Acervo da Biblioteca Almeida Cunha – 5ªSR/Iphan, registro nº 5071/83.

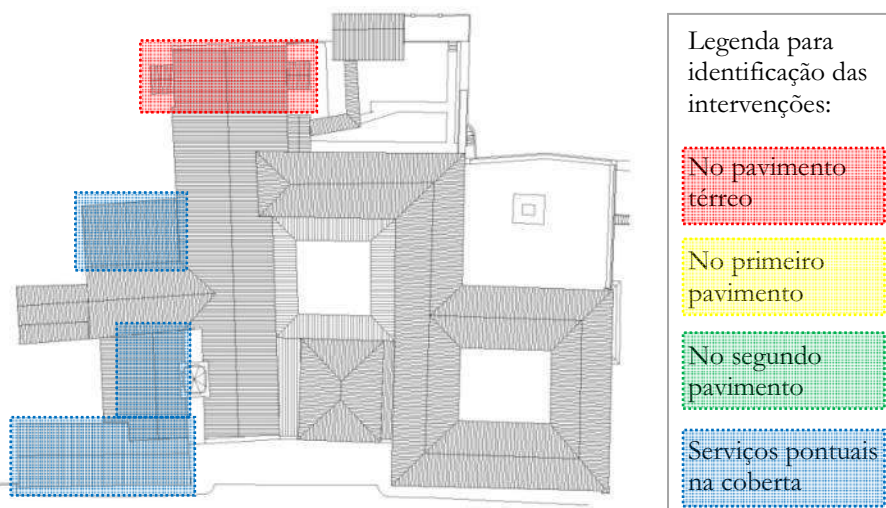
Figura 64 Planta de localização dos serviços feitos durante o quarto ciclo de intervenção.

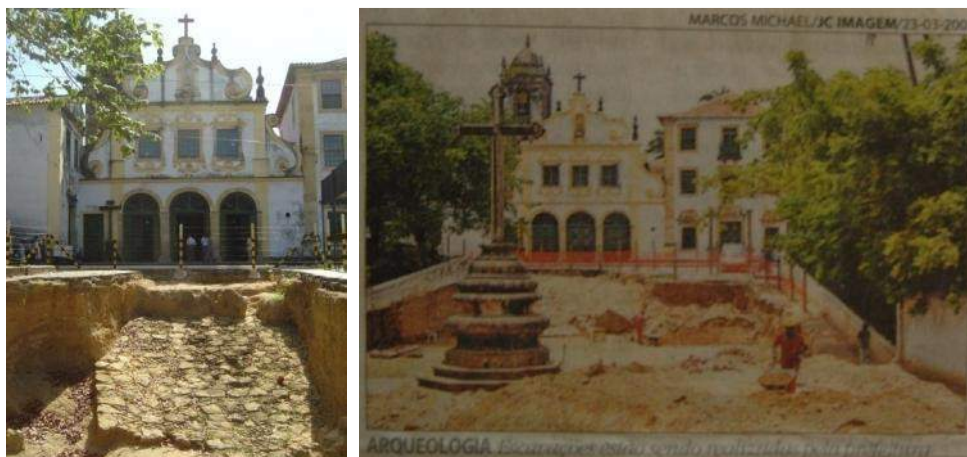
Figura 65 Foto do piso encontrado em escavação no adro do convento franciscano. Foto: Paul Meurs, Nov./2004. Fonte: acervo de Fernando Moreira.

Figura 66 Foto das escavações no largo de São Francisco publicada no Jornal do Commercio em 28 de abril de 2007.

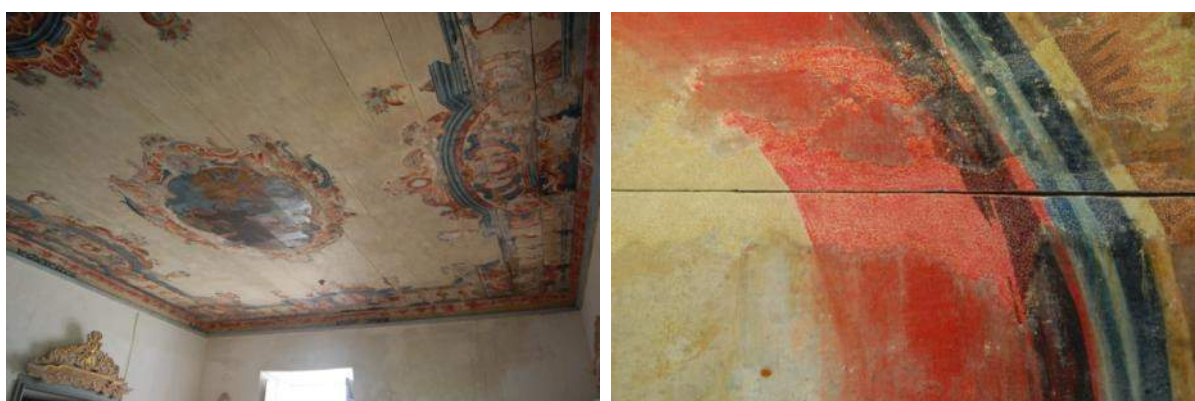
Figura 67 Vista parcial do forro da sacristia do Convento da Ordem III de São Francisco, após o restauro concluído em setembro de 2008. Foto: Barbara Aguiar, fev./2009

Figura 68 Trecho do forro da capela dos noviços da Ordem III já restaurado com a técnica de pontilhismo. Foto: Barbara Aguiar, fev./2009

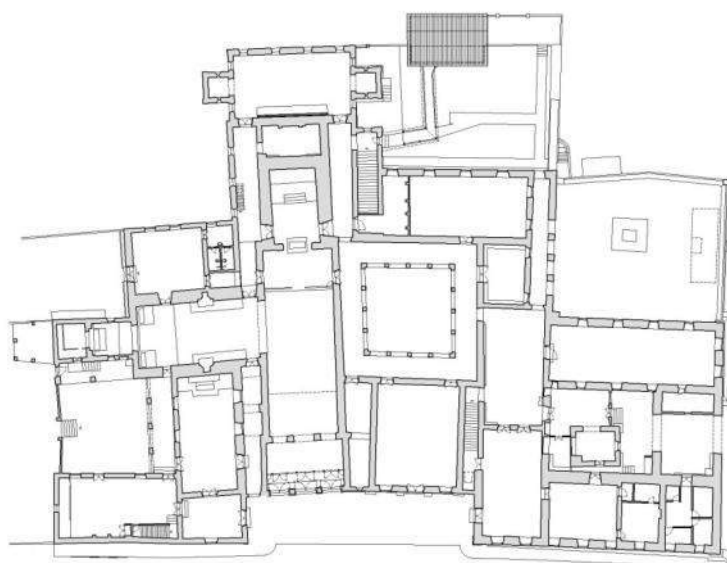
Figura 69 Planta baixa atual do convento, pavimento térreo. Sem escala.

A análise feita nesta dissertação não foi assim específica (também não foram analisadas as instalações elétricas nem hidráulicas do convento), pois o seu objetivo é avaliar a manutenção da autenticidade do patrimônio edificado. Evidentemente, não se deixou de lado esses elementos, porém foi dada ênfase à avaliação arquitetônica, espacial e de conjunto dos elementos, e não de maneira isolada. A intenção foi avaliar como esses elementos interagem e como eles, vistos como parte de um conjunto, conseguem expressar a significância cultural do Convento de Nossa Senhora das Neves. Seguem abaixo, plantas do convento franciscano de Olinda em seu estado atual (ver Figura 69 a Figura 71).

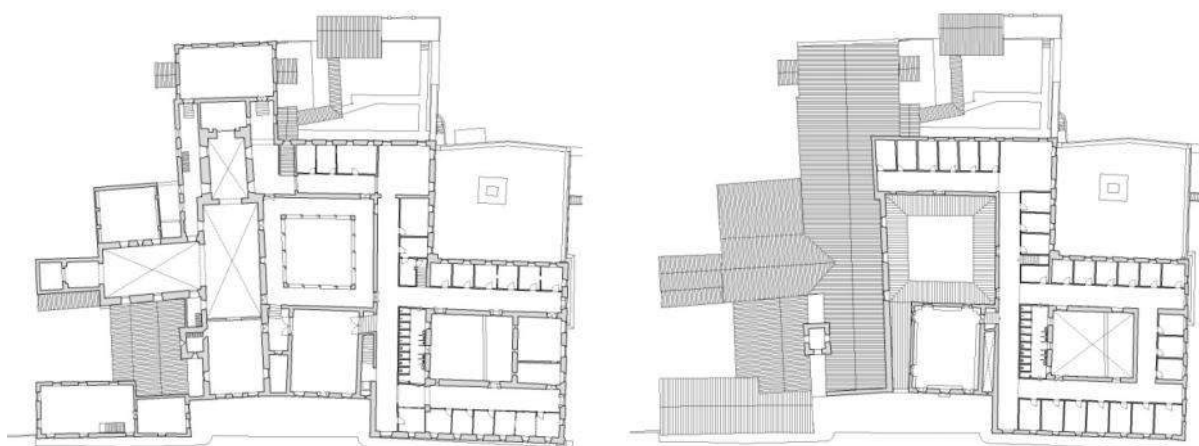
Figura 70 Planta baixa atual do convento, primeiro pavimento. Sem escala.

Figura 71 Planta baixa atual do convento, segundo pavimento. Sem escala.

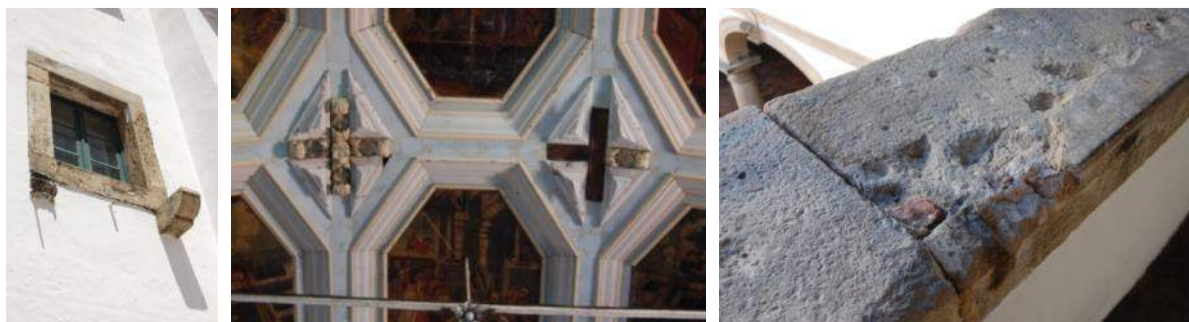
Figura 72 Ausência de um dos cachorros em cantaria da janela de uma das celas do primeiro pavimento. Percebe-se, também, deterioração da cantaria de sua cercadura. Foto: Barbara Aguiar, fev./2009.

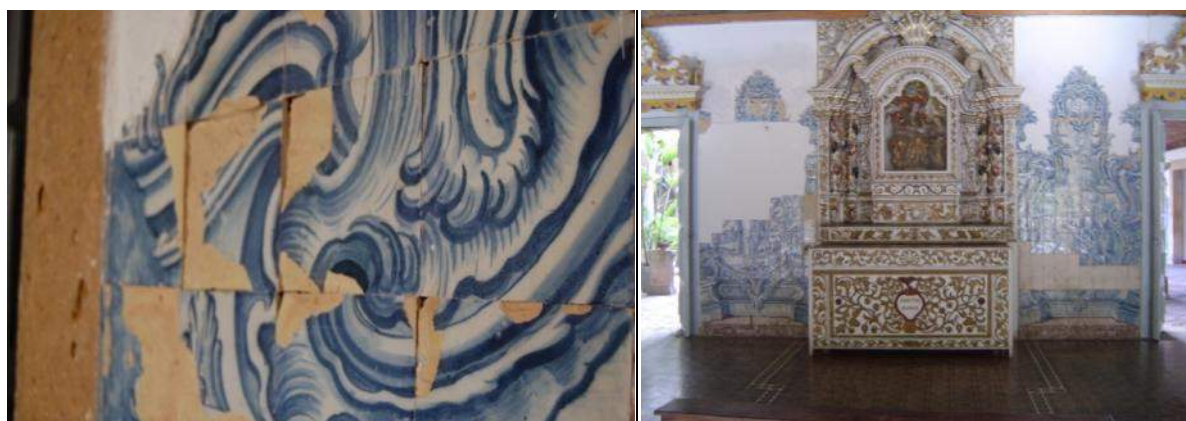
Figura 75 Exemplos de danos nos azulejos do claustro – perda do vidrado e trechos do biscoito. Foto: Barbara Aguiar, set./2008

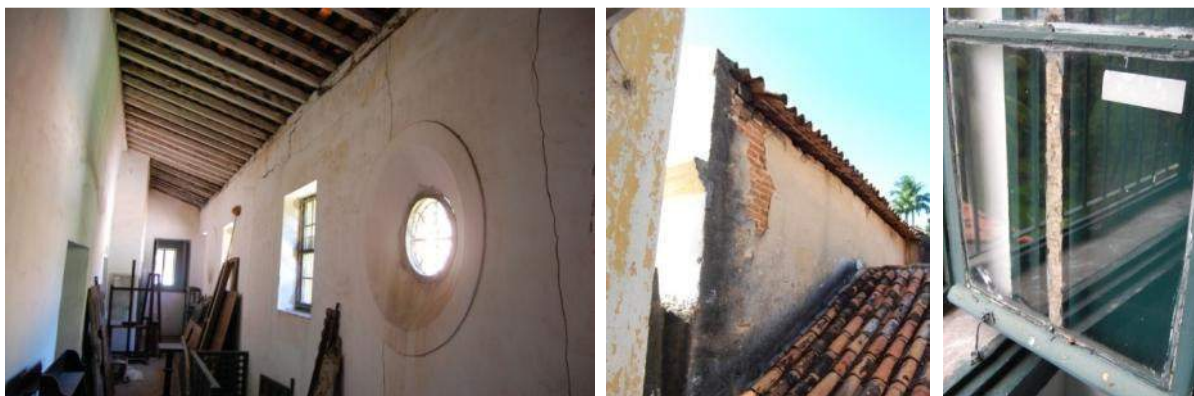
Figura 77 Presença de rachaduras na parede do primeiro pavimento, por cima do corredor dos mortos. Foto: Barbara Aguiar, fev./2009.

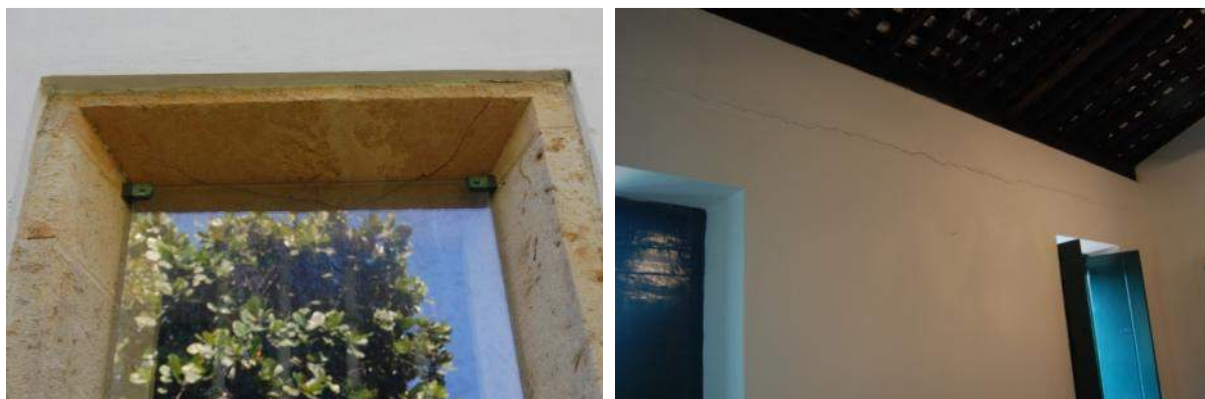
Figura 80 Rachadura na cercadura da janela da sacristia. Foto: Barbara Aguiar, fev./2009.

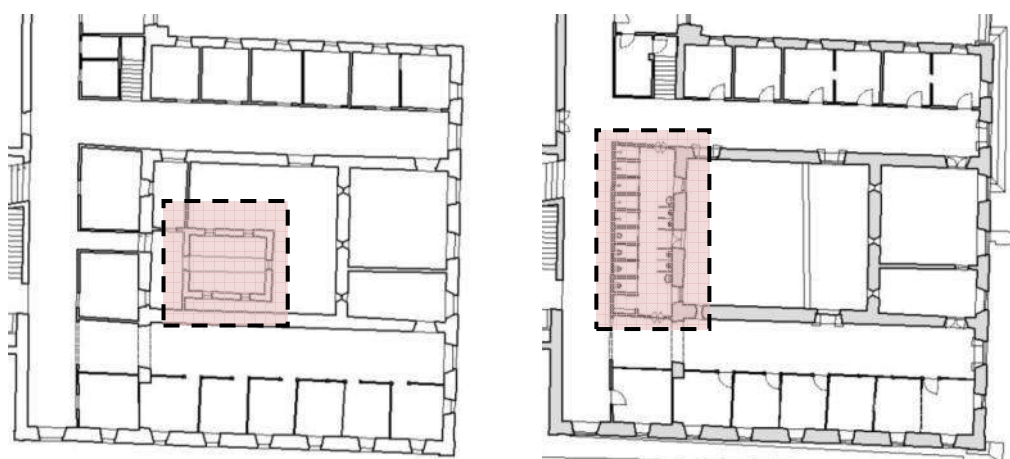
Pela comparação direta das plantas do convento, no momento do tombamento e na forma como ele se encontra hoje é possível distinguir, rapidamente, algumas mudanças. As mais significativas dizem respeito à instalação de sanitários no interior do bloco histórico e a substituição da estrutura nos pavimentos superiores (onde funcionavam banheiros) por uma varanda, logo no primeiro pavimento, que hoje serve de lavanderia para os frades. Localizados nos pavimentos superiores do convento, os banheiros foram instalados em 1968, no lugar de uns depósitos, com o objetivo de substituir as antigas latrinas que existiam no interior da edificação.

Figura 82 Localização dos banheiros do primeiro pavimento em abril de 1947.

Figura 83 Disposição atual do primeiro pavimento.

Os atuais banheiros do convento, com seu revestimento cerâmico, disposição das peças e portas de acesso, afetam a autenticidade do bem cultural. Poderia ter-se encontrado uma solução que melhor se adequasse a um edifício antigo (ou, ao menos, encontrar uma melhor solução para o seu acesso que é feito através de um vão na parede do corredor, permitindo que daí se veja o interior do banheiro), mas que, da mesma forma, não escondesse o fato de ser uma intervenção contemporânea.

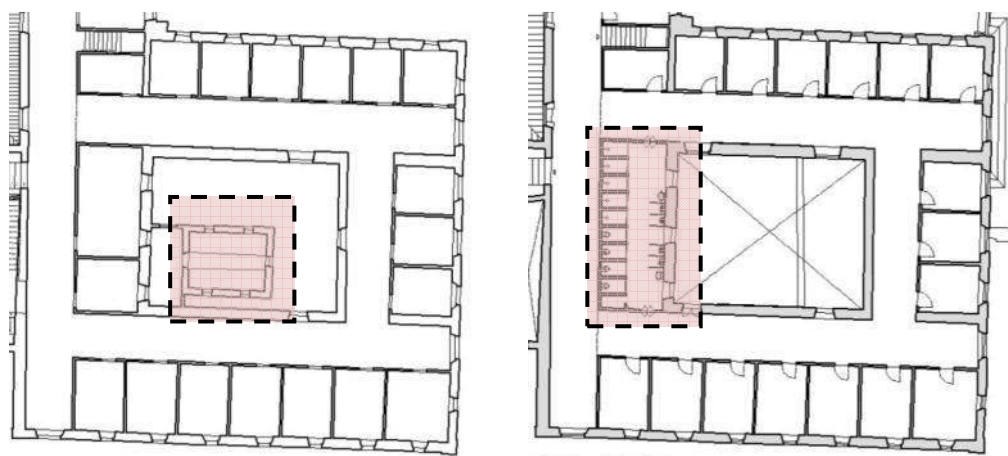
Figura 84 Localização dos banheiros do segundo pavimento em abril de 1947.

Figura 85 Disposição atual do segundo pavimento.

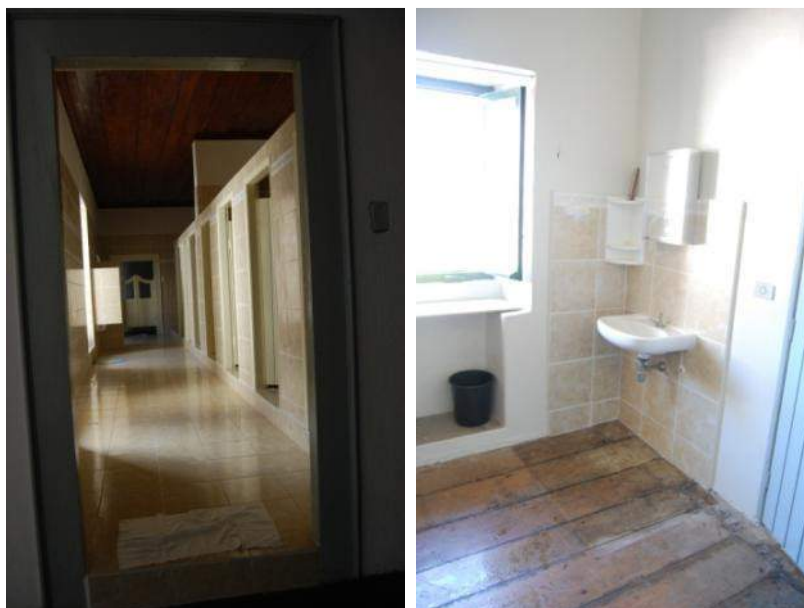
Outro elemento que afeta a autenticidade do bem é a presença de pias nas celas do convento, instaladas também 1968. Toda cela apresenta, num canto próximo à janela, um trecho de parede revestida com cerâmica e uma pia. Essas pias vieram substituir as jarras e tinas de ágata utilizadas, antigamente, para o asseio íntimo, no próprio quarto, antes de dormir e ao acordar.

Figura 86 Banheiro do primeiro pavimento. Foto: Barbara Aguiar, fev./2009.

Figura 87 Pia dentro de uma das celas do convento. Foto: Barbara Aguiar, fev./2009.

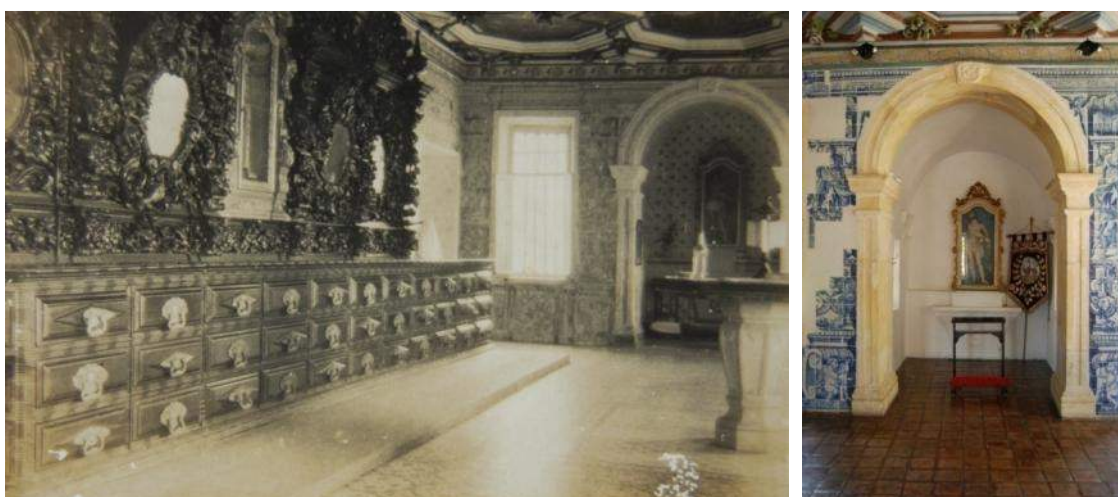
Outro ambiente do convento que merece destaque é a sacristia do convento da Ordem dos Frades Menores. Alvo de extensivos danos, sofria com o gradual deslizamento do terreno, o que resultou em avarias perceptíveis já na década de 1950. A sacristia passou por restauro entre os anos de 1983-84, onde foram executados reforços estruturais em sua fundação e alvenaria (projeto, execução e financiamento do Iphan). Com essa intervenção, foram perdidos alguns elementos artísticos que podem ser observados na Figura 88: o piso em mosaico e os azulejos de figura isolada que revestiam a parede do nicho com o altar.

Figura 88 Sacristia, vendo-se o altar existente em um dos nichos laterais (no outro encontra-se um lavabo em pedra de lioz). Notar parede do nicho revestida com azulejos de figura isolada. Sem data. Fonte: Arquivo da Província de Santo Antonio do Brasil.

Figura 89 Sacristia do convento com altar no nicho lateral, a lacuna no painel de azulejo existe desde a restauração concluída em 1984. Foto: Barbara Aguiar, fev./2009.

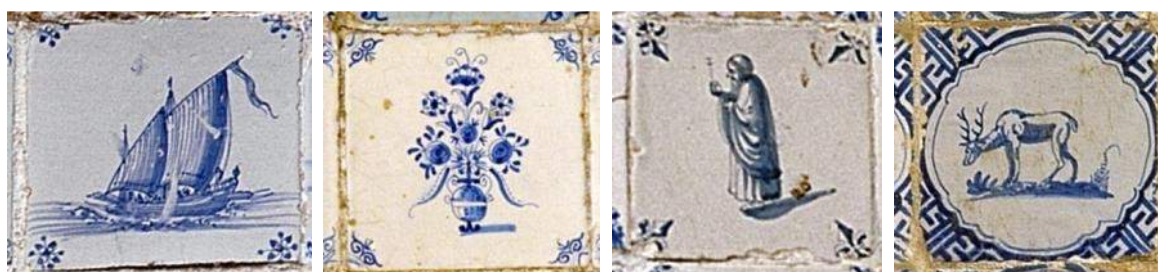
Figura 90 Azulejo de figura isolada com tema náutico e canto tipo *aranbiço*. (AGUIAR, 2006 p. 94)

Figura 91 Azulejo de figura isolada com vaso de flores e canto tipo *cabeça-de-boi*. (AGUIAR, 2006 p. 94)

Figura 92 Azulejo de figura isolada com figura humana e canto tipo *flor-de-lis*. (AGUIAR, 2006 p. 94)

Figura 93 Azulejo de figura isolada com tema de fauna com *emolduramento chinês*. (AGUIAR, 2006 p. 94)

É estranho o fato de Santos Simões não mencionar a existência desses azulejos de figura isolada em seu livro *Azulejaria portuguesa no Brasil, 1500-1822*. Nessa obra, Santos Simões traz um extensivo estudo sobre a produção azulejar instalada no Brasil colônia, e descreve os azulejos do Convento de Nossa Senhora das Neves. Segundo o autor, esse tipo de azulejo só é encontrado, em Pernambuco, no Convento de Santo Antônio do Recife (SANTOS SIMÕES, 1965). Esse tipo de azulejo, de figura isolada ou avulsa, é derivado dos *enkele tegels* produzidos em Delft (Holanda). Trata-se de uma única peça de fundo branco e desenho azul que retrata vasos floridos, jogos infantis, profissões, embarcações, animais, monstros marinhos e cavaleiros.

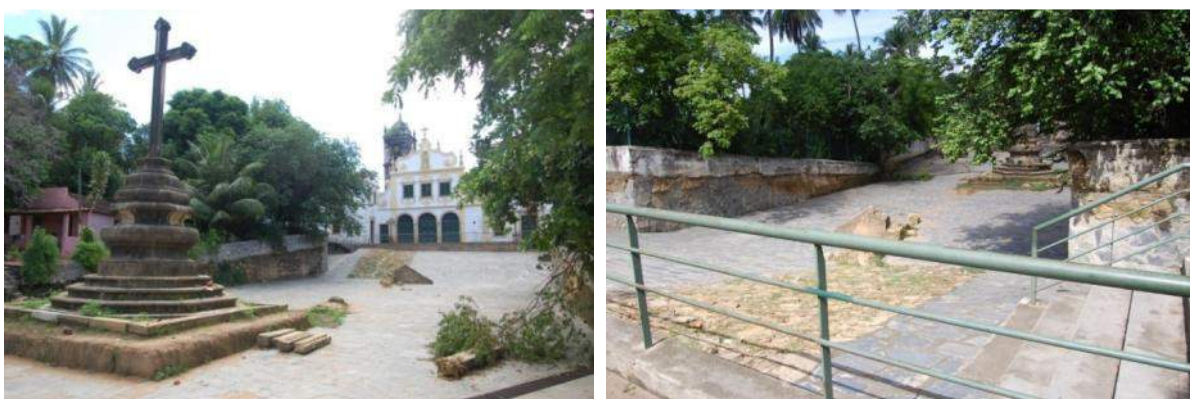
De modo a deixar à mostra os reminiscências de cantaria do século XVII, foi removida grande quantidade de terra, interferindo no perfil do adro. Foi feito um corte abrupto no terreno, ao lado da faixa de rolagem de carros, e o acesso a essa parte inferior passou a ser realizado por duas escadas, a partir da calçada. Deste ponto o terreno segue em declive com uma inclinação maior do que apresentava antes, seguida por outra descida, mais suave, até encontrar o cruzeiro num terreno quase plano. Com o corte do terreno é possível observar, ainda, o perfil que o adro apresentava até poucos anos atrás.

Figura 95 Aparência atual do adro de São Francisco com vista para a fachada do convento. Foto: Barbara Aguiar, mar./2009.

Figura 96 Adro visto a partir da calçada, observar na parede linha que marca o perfil do adro antes desta última intervenção. Foto: Barbara Aguiar, mar./2009.

A solução encontrada pela equipe da Prefeitura de Olinda resultou na perda das características típicas daquele espaço arquitetônico. Com o objetivo de se resgatar o espaço primitivo, sacrificou-se a estrutura do século XVIII, que melhor se relacionava com o conjunto edificado. O resultado foi desastroso, gerou um espaço ainda mais árido e que não mais remete a um adro de convento franciscano.

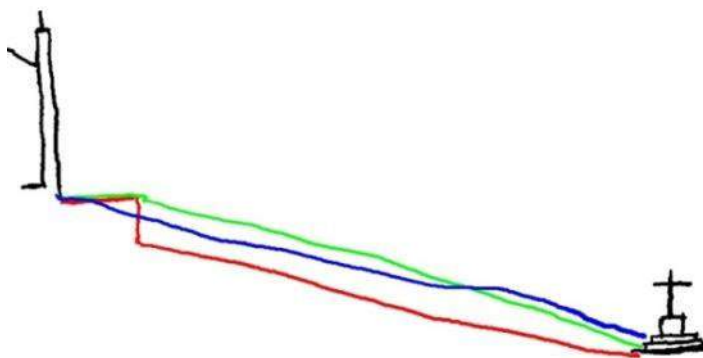
Figura 97 Croqui que mostra as diferentes configurações do perfil do claustro. Em azul como deveria ser no século XVIII, em verde como se apresentava durante o século XX, e em vermelho como se apresenta atualmente, após a intervenção.

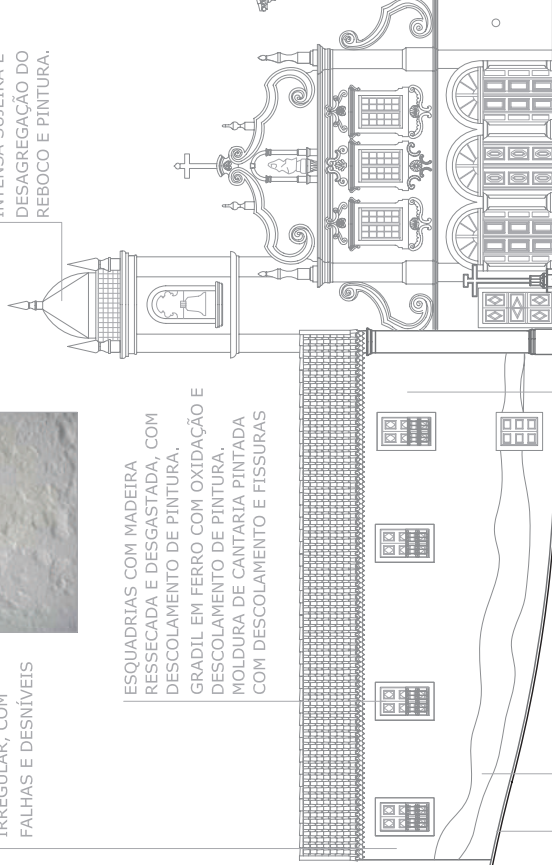
MANCHA DE UMIDADE NA ALVENARIA DA ORDEM TERCEIRA

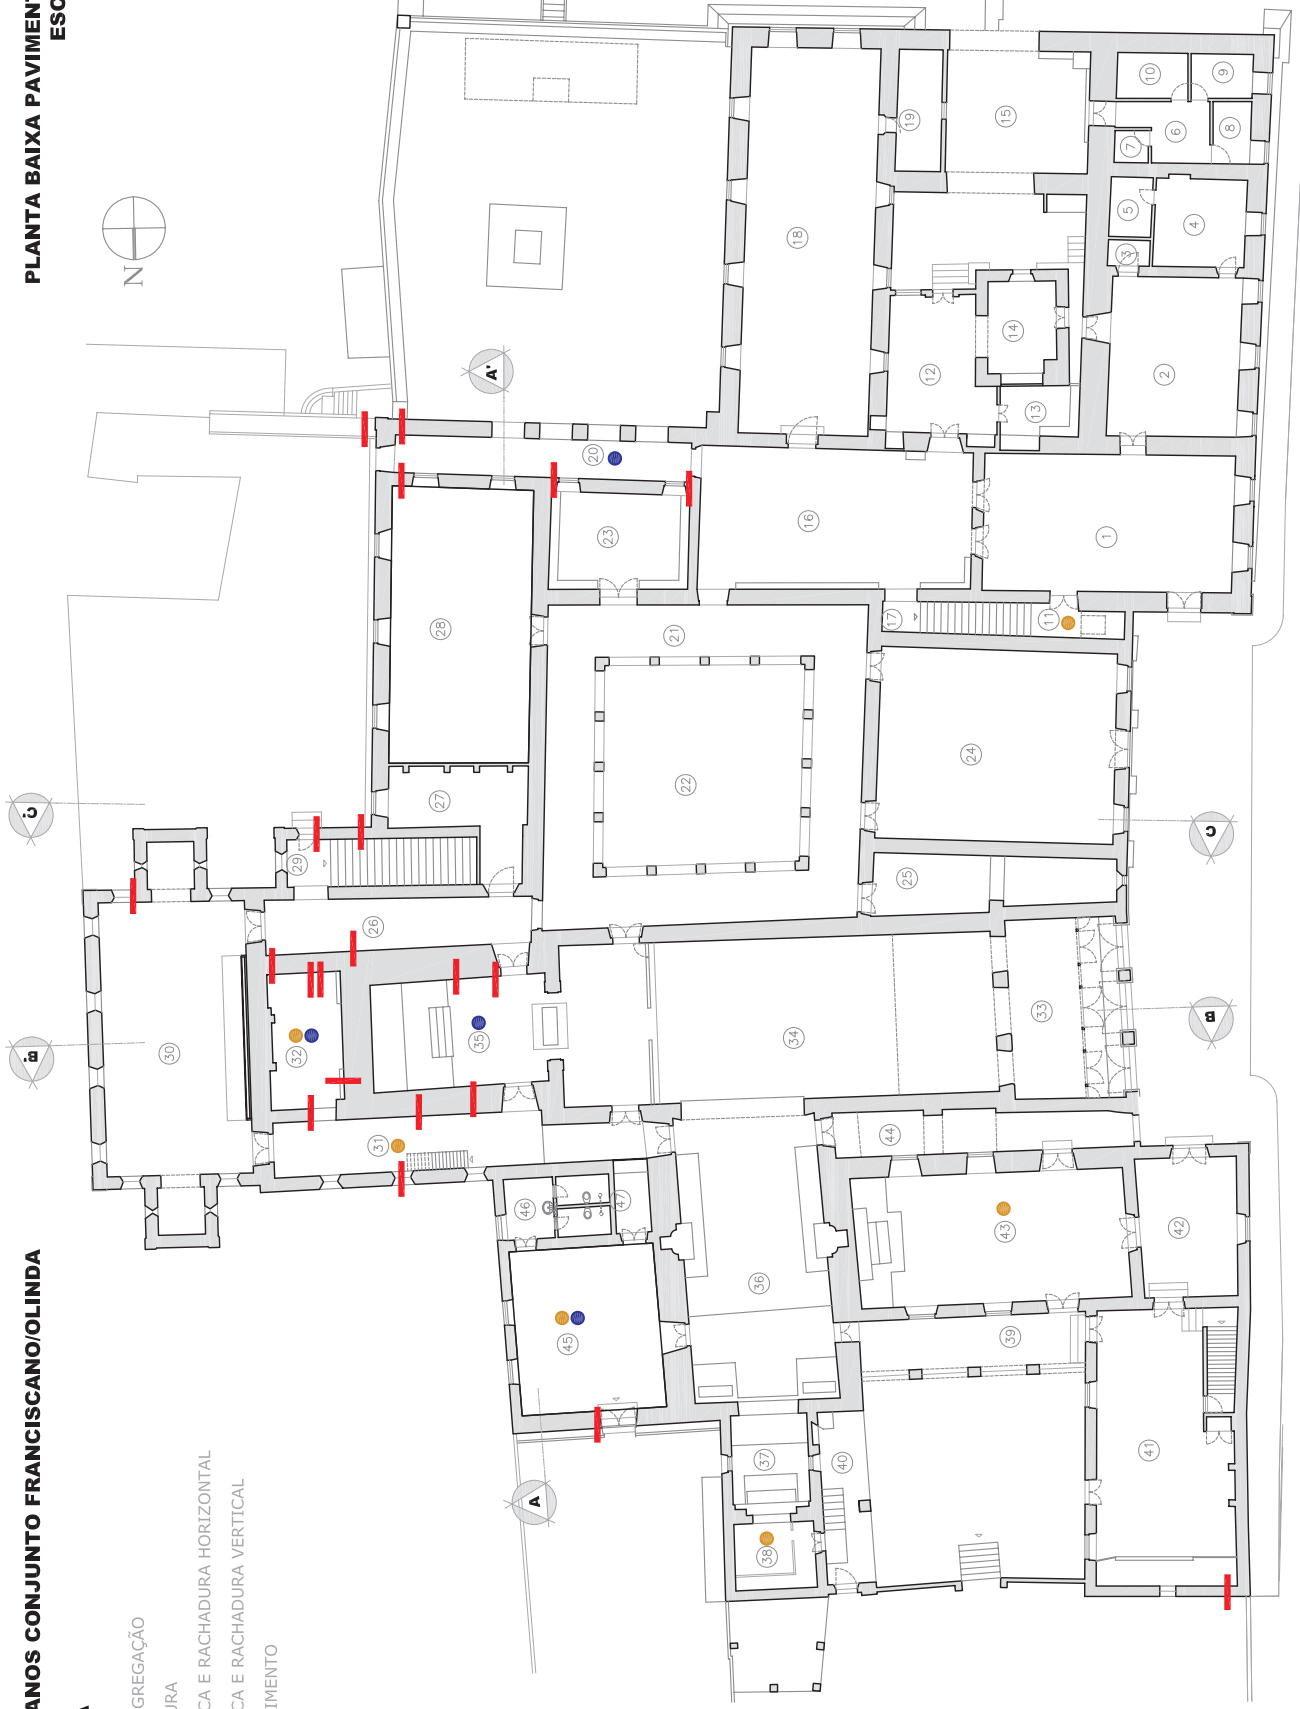
# PLANTA BAIXA PAVIMENTO TÉRREO

# MAPA DE DANOS CONJUNTO FRANCISCANO/OLINDA

- DESAGREGAÇÃO
- FISSURA
- TRINCA E RACHADURA HORIZONTAL
- TRINCA E RACHADURA VERTICAL
- ABATIMENTO

O CECI elaborou um vasto estudo dos danos e patologias<sup>85</sup> das dependências do conjunto franciscano de Olinda, classificando-os a partir de seus elementos construtivos: alvenaria, piso, forro e revestimento. De acordo com este estudo, o CECI percebeu que, em termos quantitativos (pela frequência em que aparecem), os danos se referem a (em ordem decrescente): esquadrias, pisos, pintura, forro, instalação elétrica, cantaria, alvenaria e instalação hidráulica, e azulejos e talha (CECI, 2006, vol. 3, p. 5).

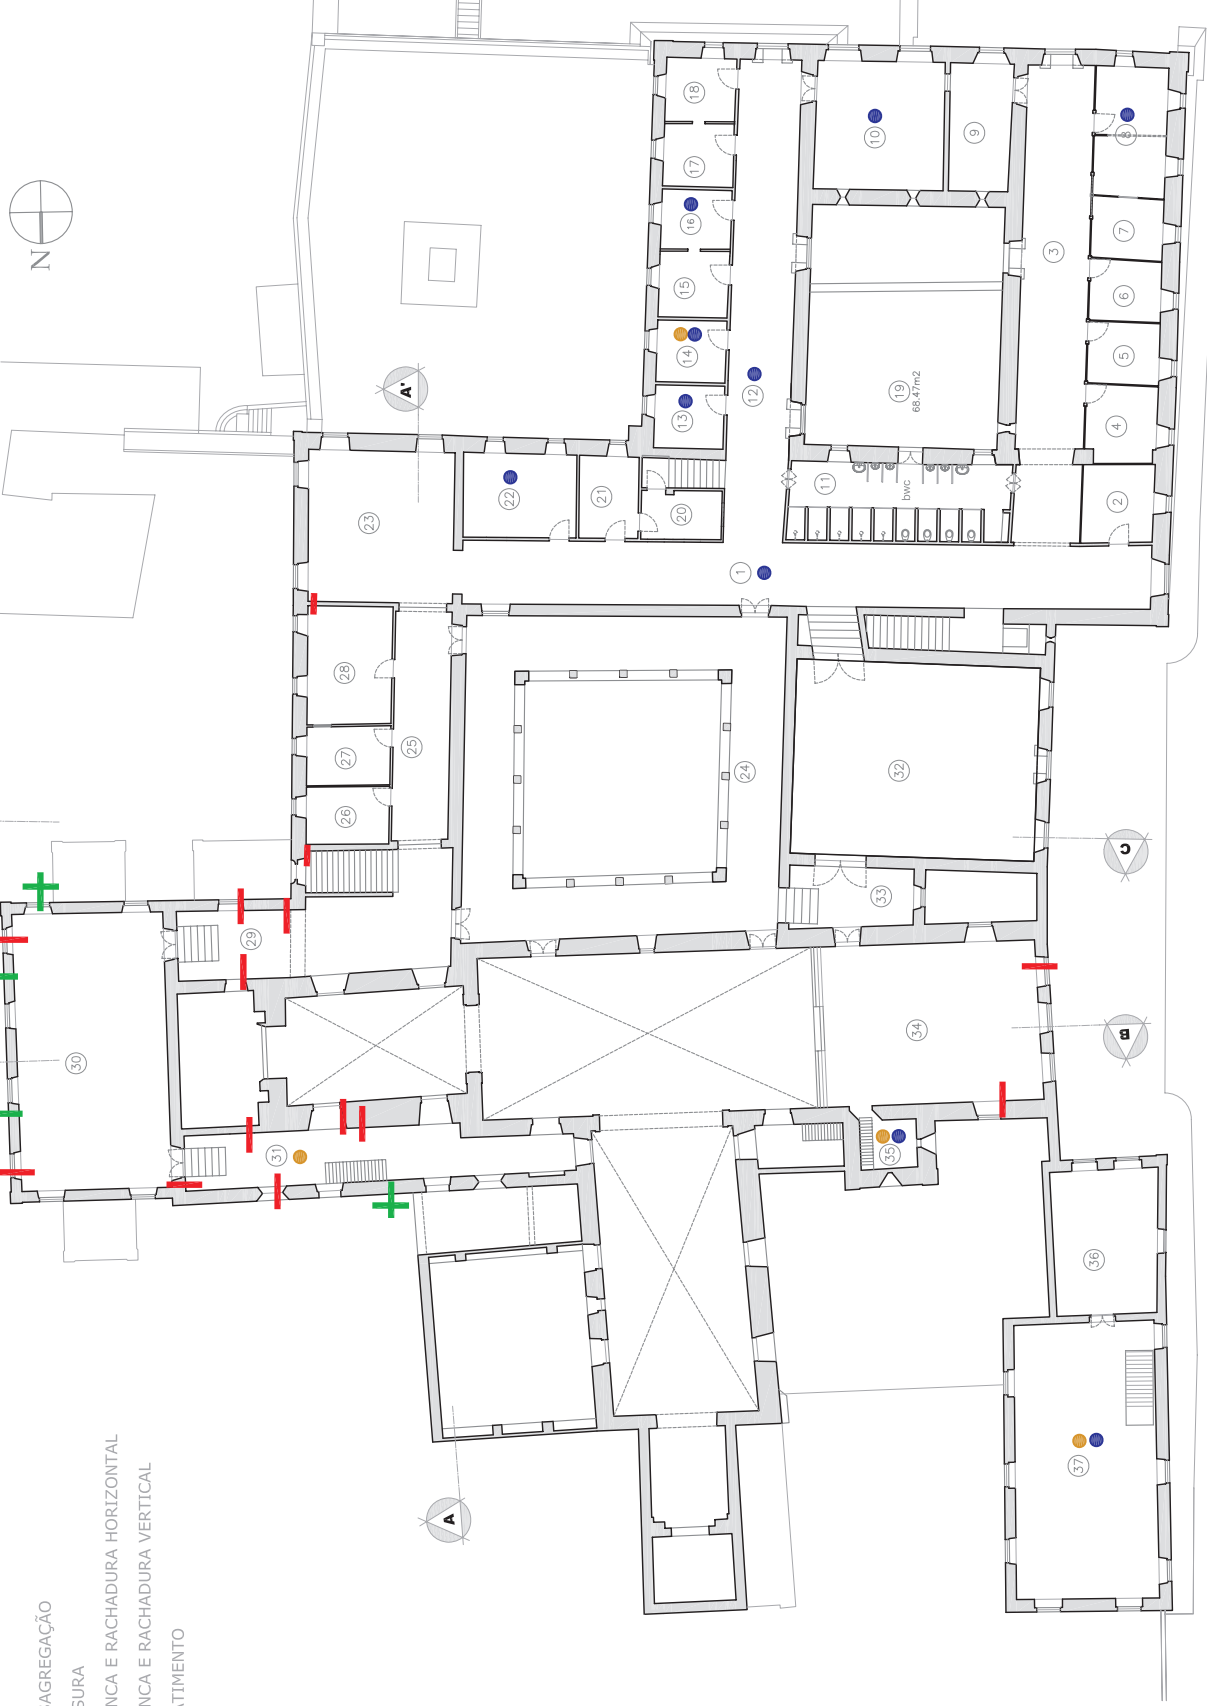
**PLANTA BAIXA 1º PAVIMENTO**  
**ESCALA: 1/350**

**MAPA DE DANOS CONJUNTO FRANCISCANO/OLINDA**

**ALVENARIA**

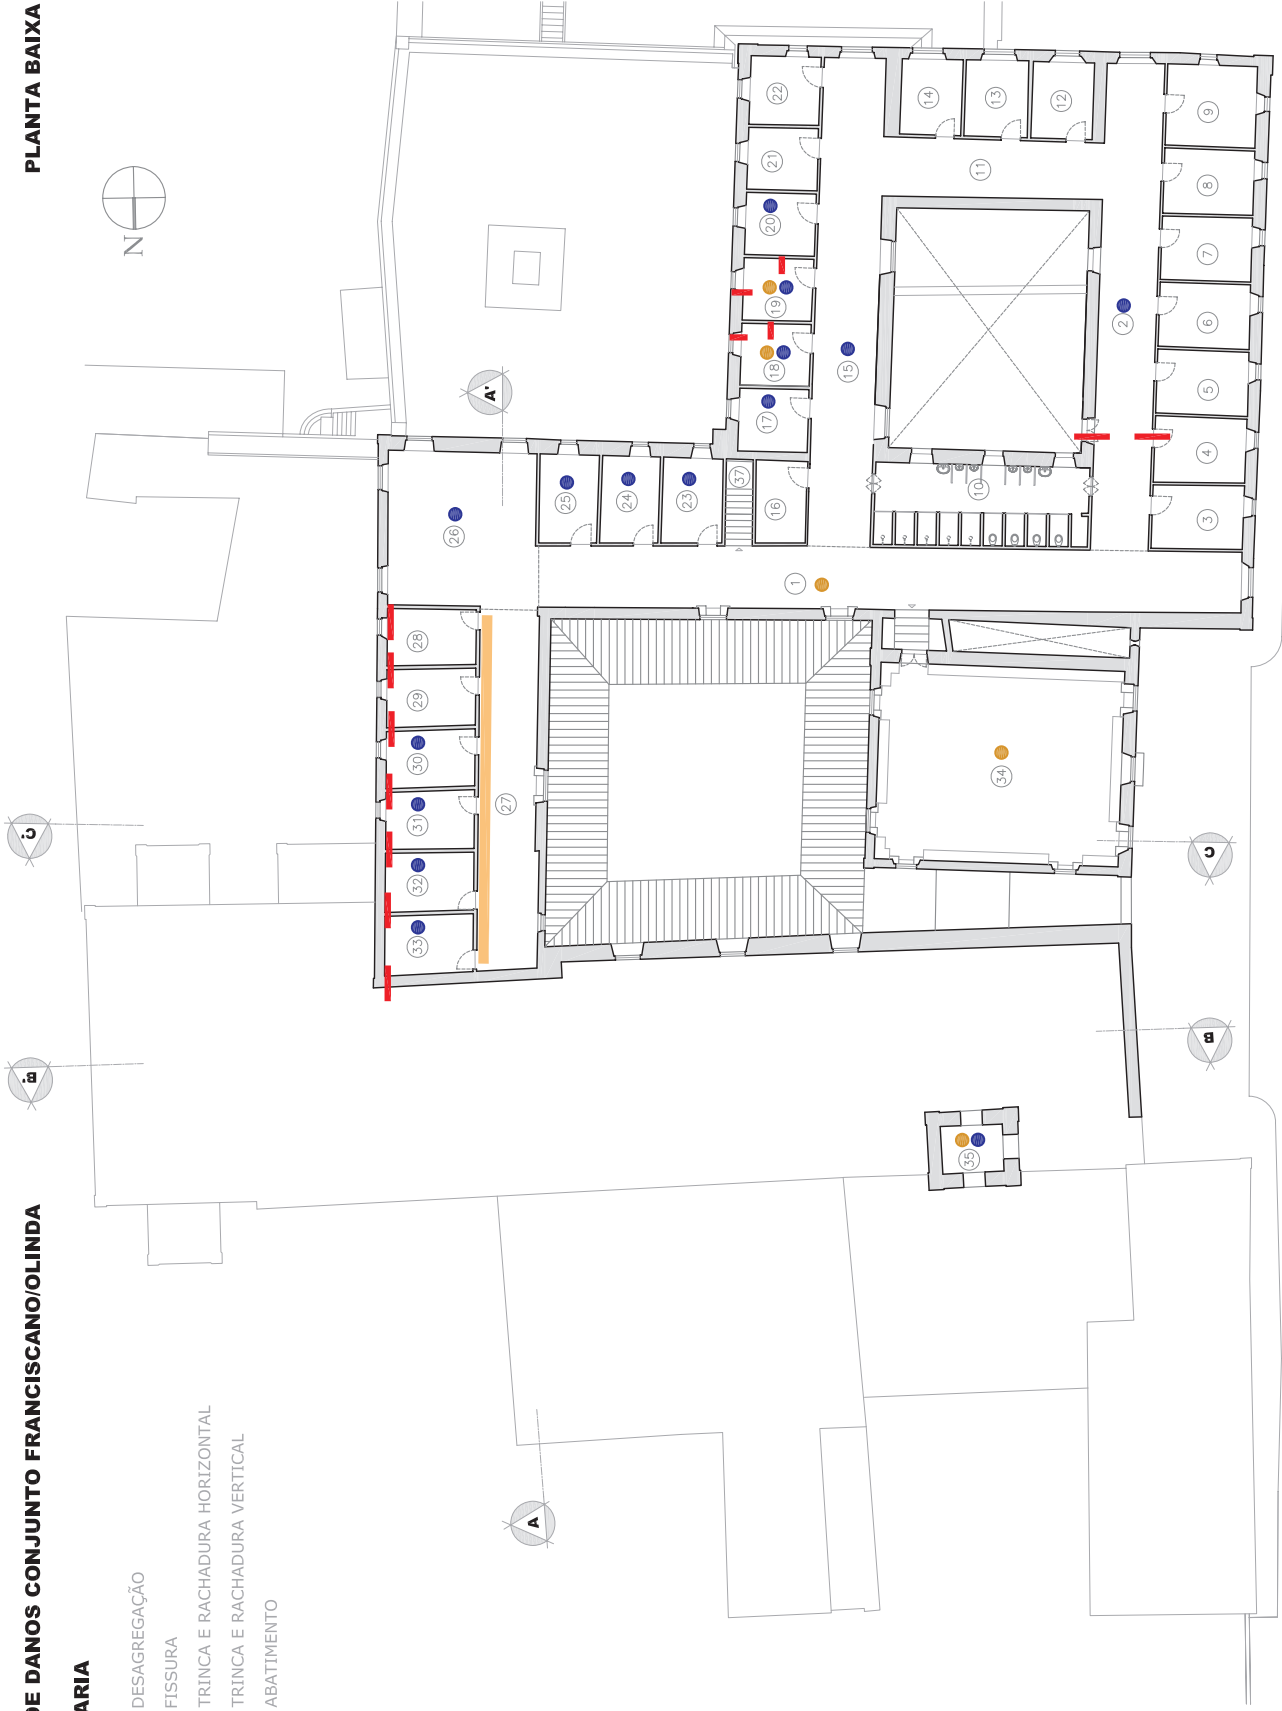
**PLANTA BAIXA 2º PAVIMENTO**  
**ESCALA: 1/350**

**MAPA DE DANOS CONJUNTO FRANCISCANO/OLINDA**

**ALVENARIA**
