RESTAURAÇÃO
CHAFARIZES DO PARQUE DA INDEPENDÊNCIA
IPIRANGA - SÃO PAULO

PLOC. S.C.E.T. 08486/69

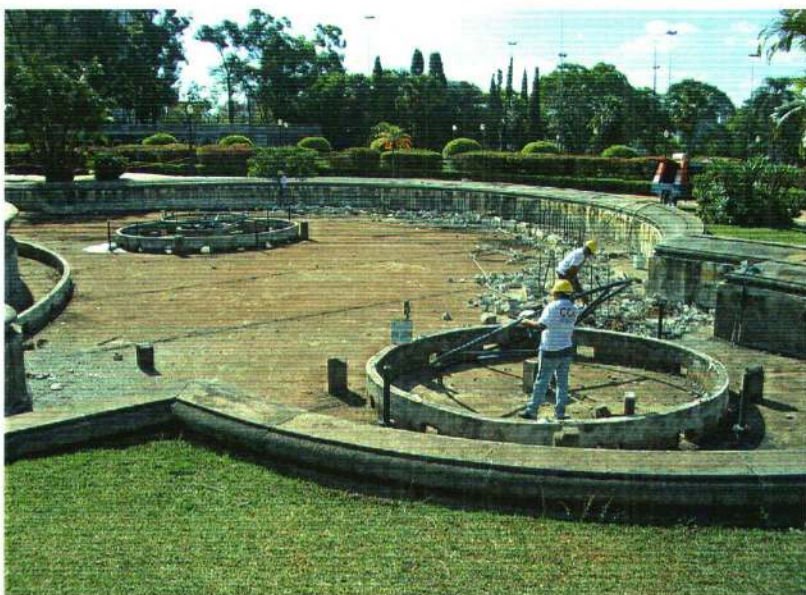
Desmontagem das instalações no chafariz

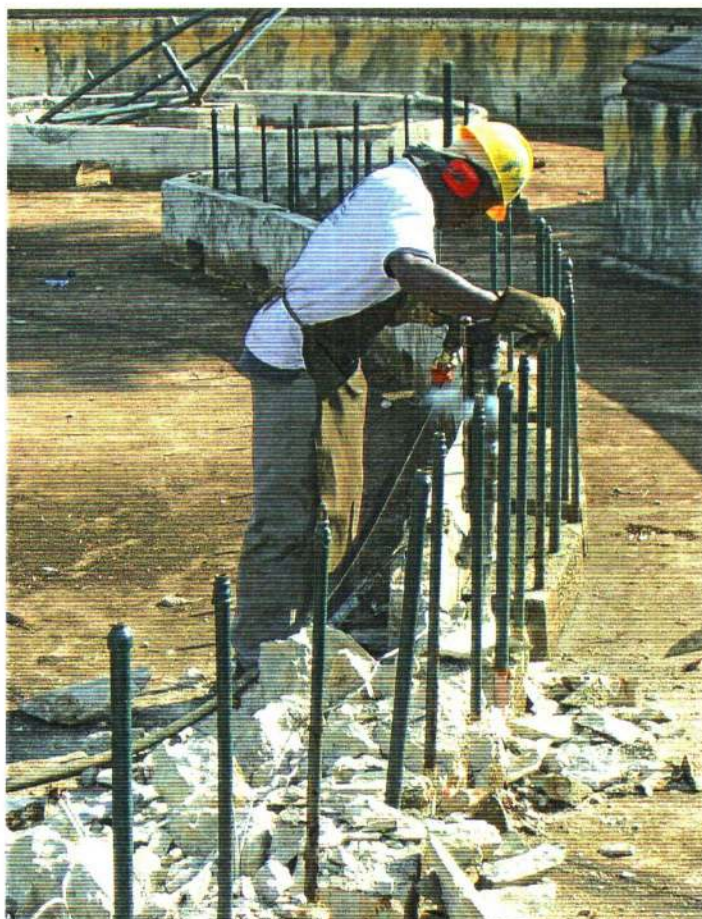
Antigas Instalações do Chafariz em processo de demolição

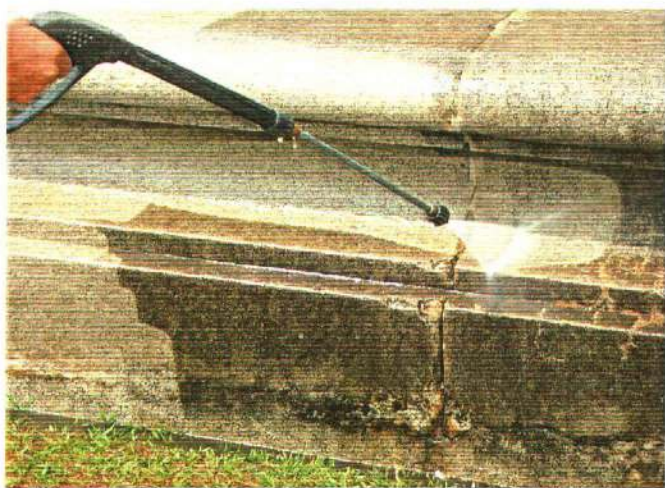
Limpeza do fulget - hidrojateamento com pressão controlada

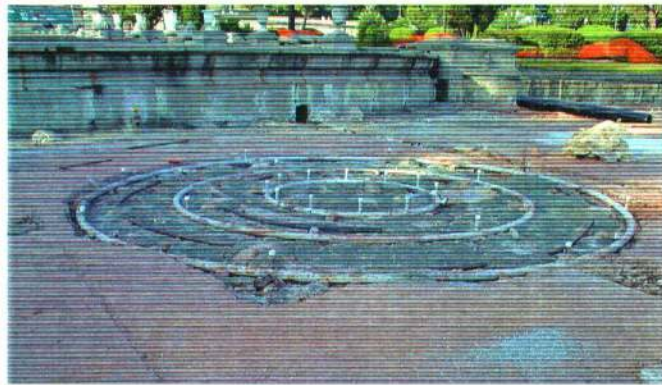
Instalação da tubulação, aguardando concretagem

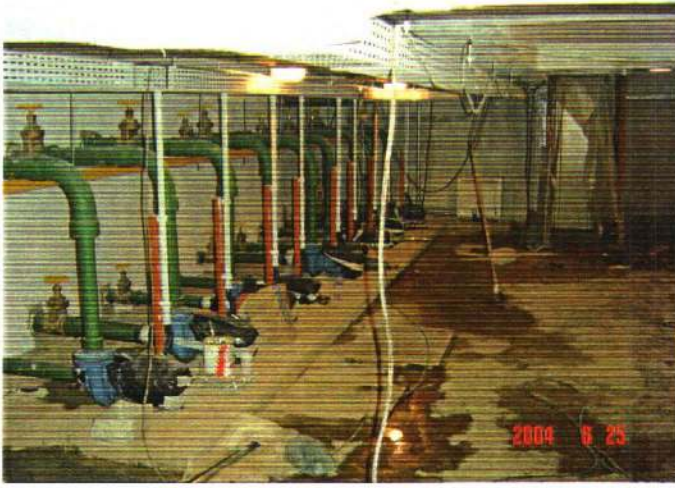
Novas instalações do Reservatório Inferior

Na casa de bombas ficaram instaladas as 9 bombas que alimentam os peixes, carrancas, anéis de bicos e cortinas de bicos. As bombas existentes foram retiradas e levadas para manutenção, estudo de viabilidade e aproveitamento. Porém, conforme cálculo e dimensionamento das novas bombas, chegou-se à conclusão de que seria mais viável trocá-las.

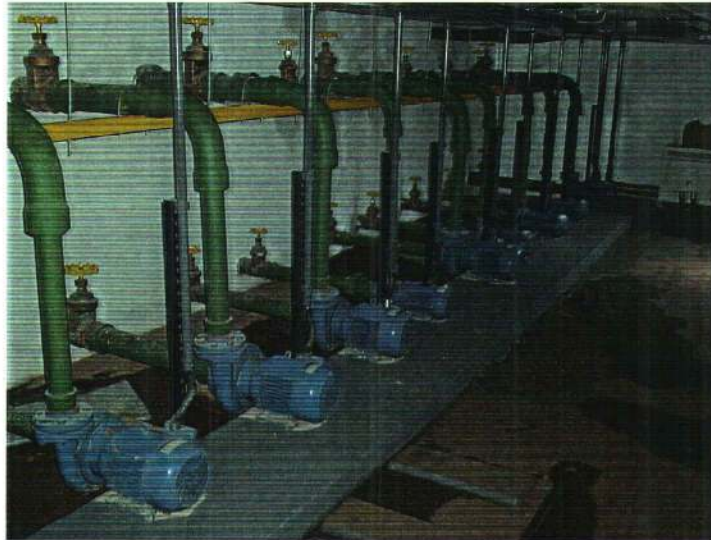
Instalações de novas bombas no reservatório Inferior

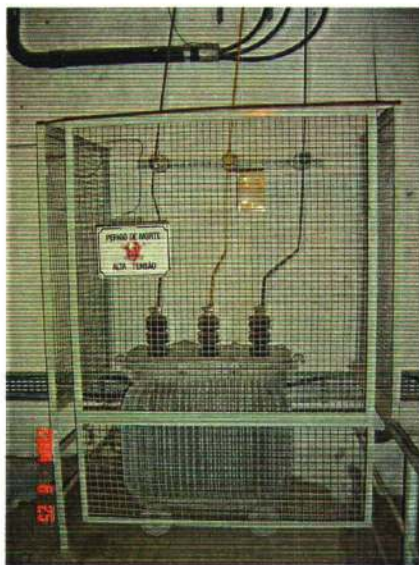
Troca do transformador do Reservatório Superior

- substituição das conexões elétricas de entrada e saída do trafo por mufas e buchas novas, assim como a substituição dos pára-raios das cabines;

- manutenção preventiva das chaves de média tensão (com troca apenas dos elementos danificados) e do disjuntor de média tensão.

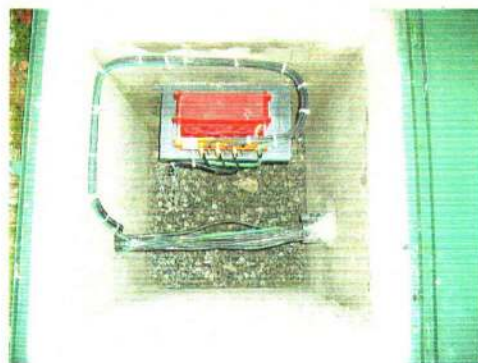
Transformador 380V para 12V das luminárias

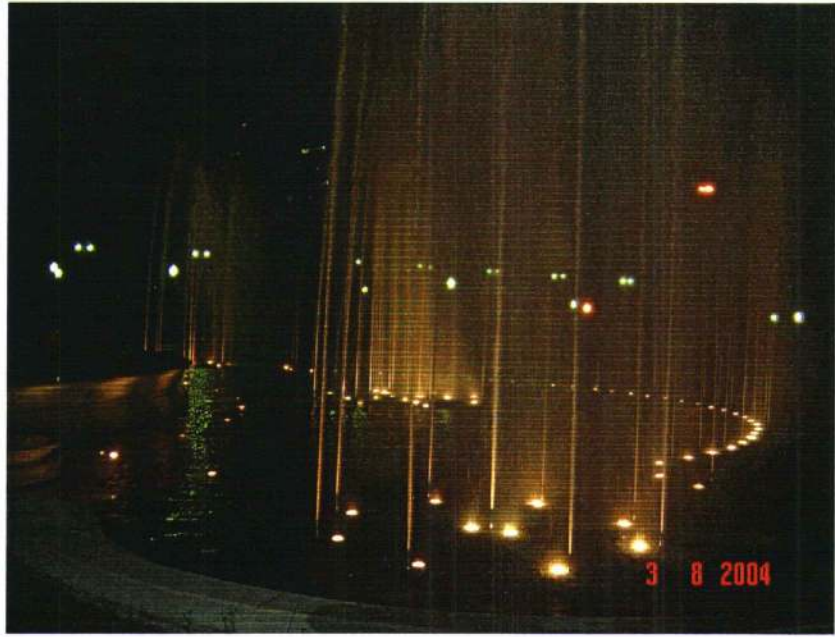
Novas instalações elétricas durante os tetes

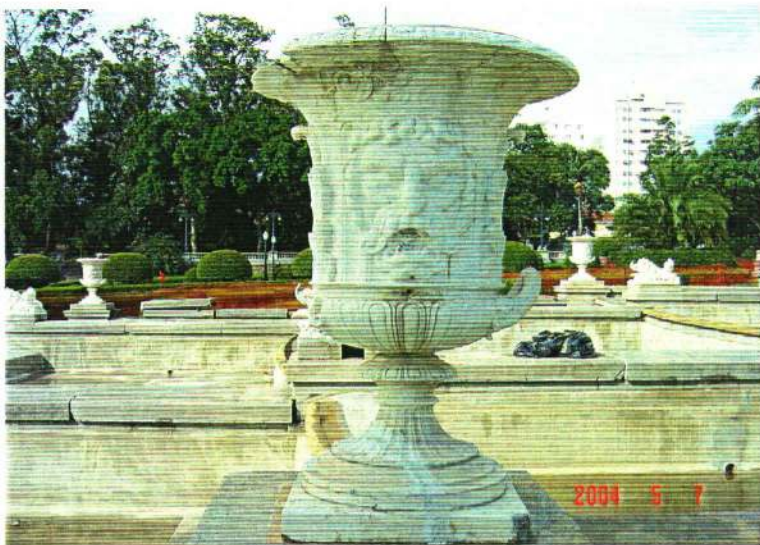
Processo de restauro

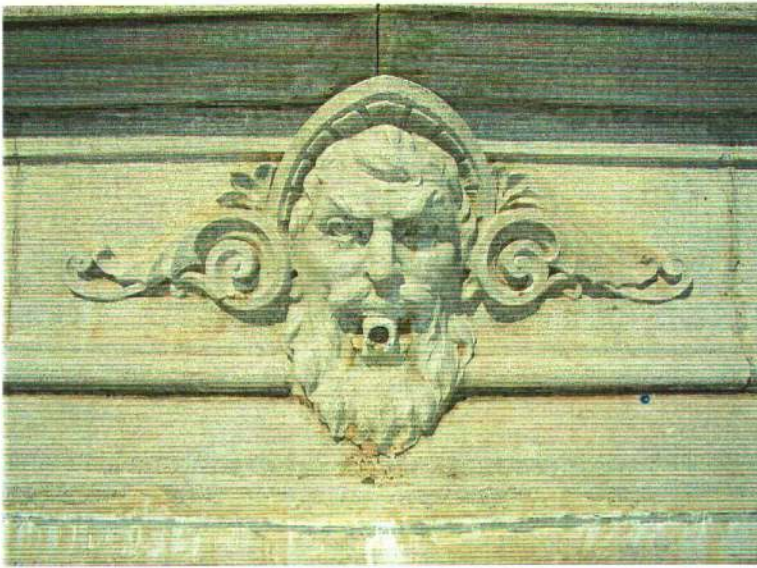
Processo de restauro

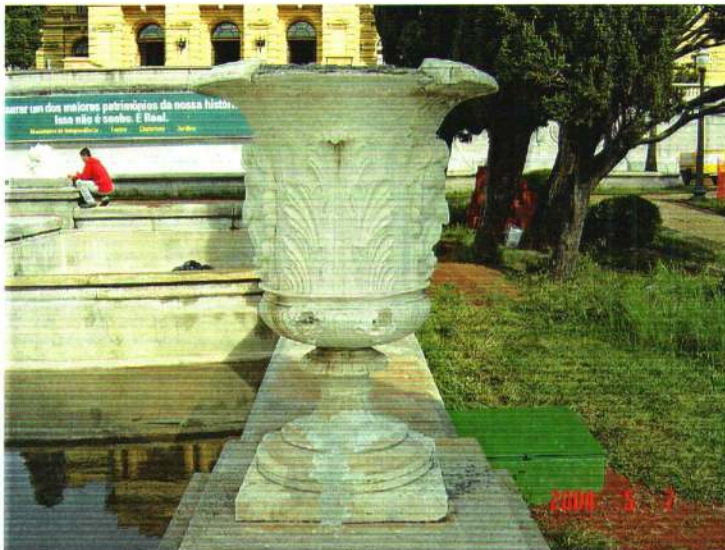
Processo de restauro
