052_IE

*Restauração do Instituto de Educação
General Flores da Cunha – POA/RS*

Porto Alegre, 25 de setembro de 2014

Elaboração de Projetos para Restauração do Instituto de Educação General Flores da Cunha

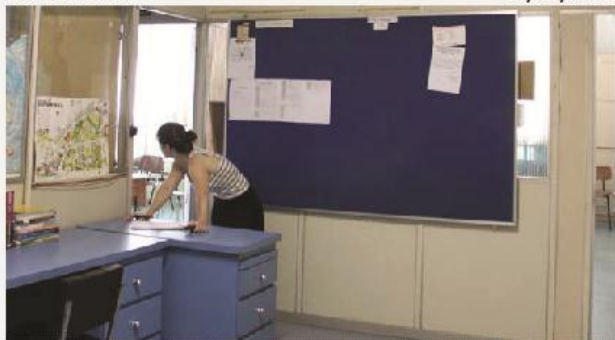
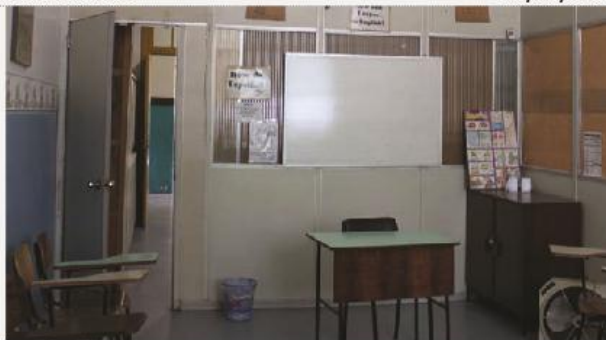
VISTA GERAL

Divisórias leves subdividem a sala em quatro ambientes, além da ante sala. Ambientes com infiltração, mofo, buracos no piso e acúmulo de água.

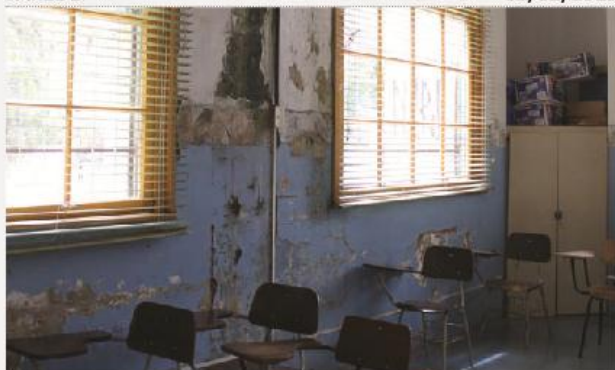
PAREDE

D		Alvenaria/Reboco/Pintura fosca cor branca e azul /Azulejo	REC					X	Azulejo azul. Parede em estado muito degradado por infiltrações e mofo.
	Divisória		Divisória leve	REC					X	
Teto	(tipo)		Laje	REC			X			
	(acabamento)		Reboco e pintura fosca cor branca	REC			X			Marcas de infiltração e mofo
Esquadrias	EPI1		Madeira com folha dupla/ bandeira basculante/ pintura cor amarela	REC				X		
	EJE1		Madeira/ pintura cor amarela/ tipo guilhotina	REC				X		
	EJE2		Madeira/ pintura cor amarela/ tipo guilhotina	REC				X		
	EJE3		Madeira/ pintura cor amarela/ tipo guilhotina	REC				X		
	EJE4		Madeira/ pintura cor amarela/ tipo guilhotina	REC				X		
	EJE5		Madeira/ pintura cor amarela/ tipo guilhotina	REC				X		
	EJE6		Madeira/ pintura cor amarela/ tipo guilhotina	REC				X		
Equipamentos	Quadro	4	Branco	-				X		
	Luminária	9	Tubular dupla para lâmpada fluorescente	-		X				
	Ventilador	5	Metálico, de teto	-			X

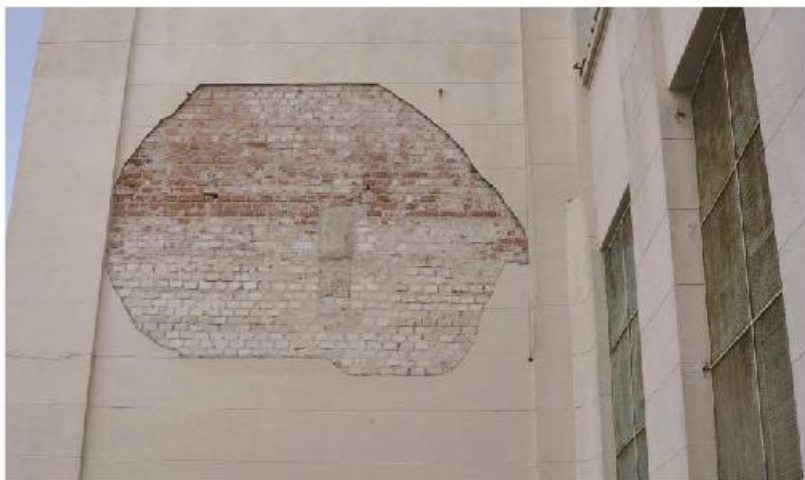
2. Fachada Norte (fundos)

Grande área de descolamento do revestimento.

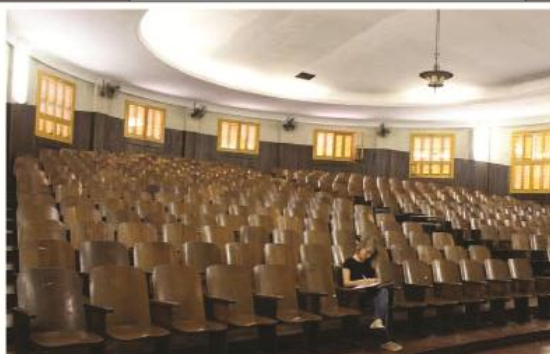
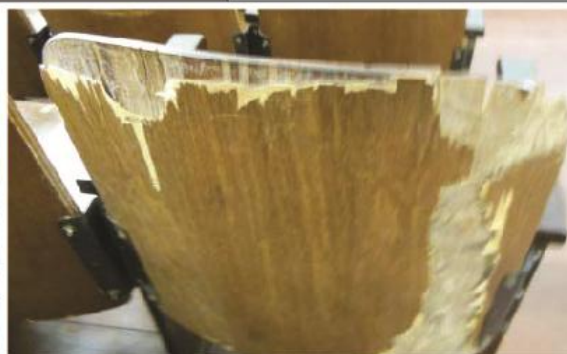
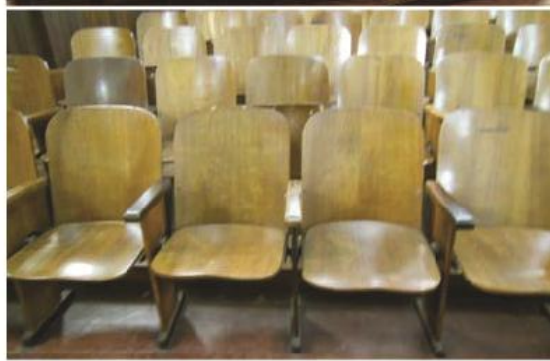
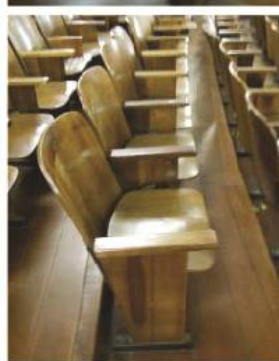
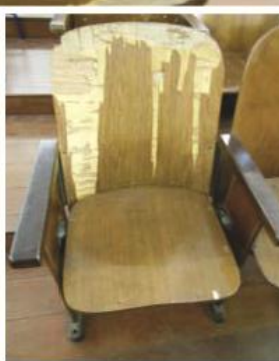
Estado de conservação:		Excelente	Bom
Regular	<input checked="" type="checkbox"/>	Mau	Péssimo

As cadeiras apresentam riscos, manchas, fissuras e sujidades. Alguns exemplares estão em péssimo estado de conservação, sofreram ataque de térmitas, a madeira encontra-se totalmente degradada e algumas peças faltantes.

- Limpeza mecânica das sujidades;
- Desmontagem;
- Imunização;
- Reposição de peças faltantes;
- Limpeza e proteção das peças metálicas;
- Remontagem;
- Nivelamento e lixamento de pequenas lacunas;
- Pigmentação;
- Proteção final.

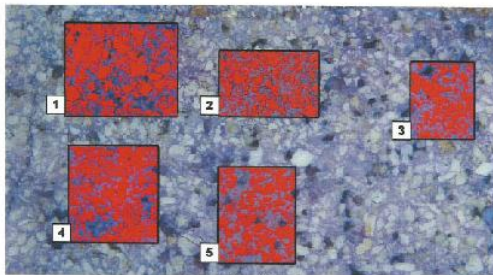
Fotografia 3.

As fotografias 3 e 5 identificam as amostras: no prédio principal e de jardim de infância, respectivamente, preparadas para o ensaio. As fotografias 4, 6 e 7, em detalhe, as regiões consideradas na determinação dos volumes de pasta e agregado.

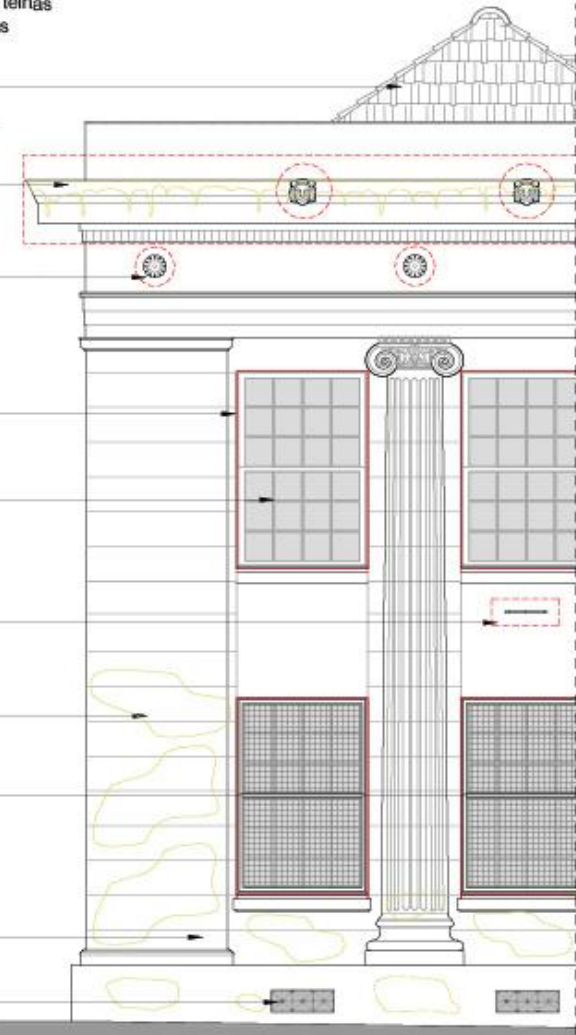
Recuperação do traço do revest. em Cirex faltante e consolidação de fissuras (ver Memorial)

Limpeza conforme procedimento de jateamento descrito no Memorial

Gateiras a restaurar

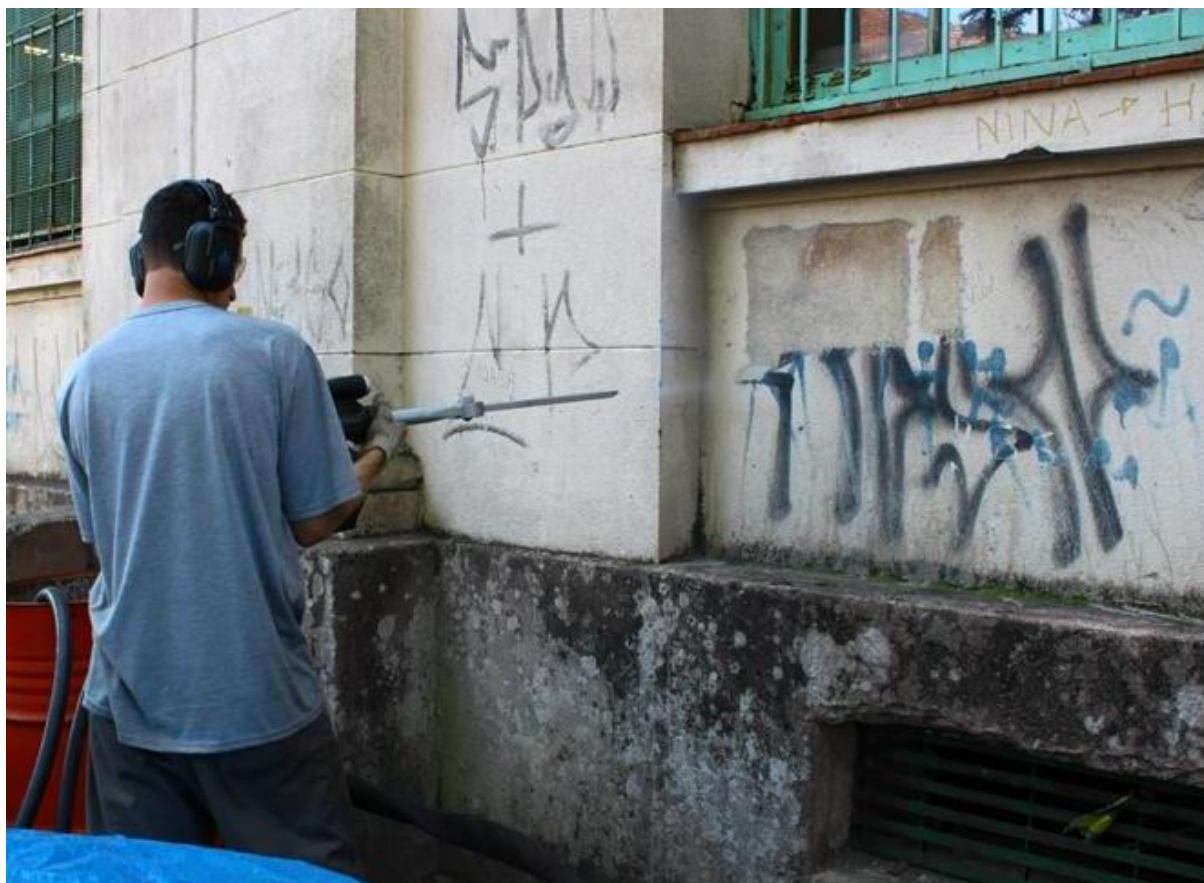
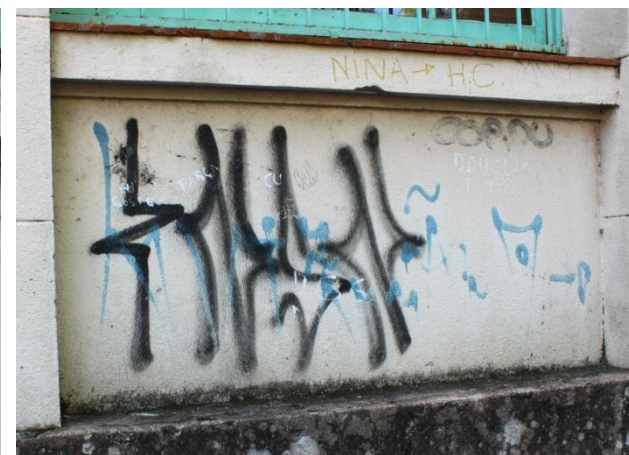
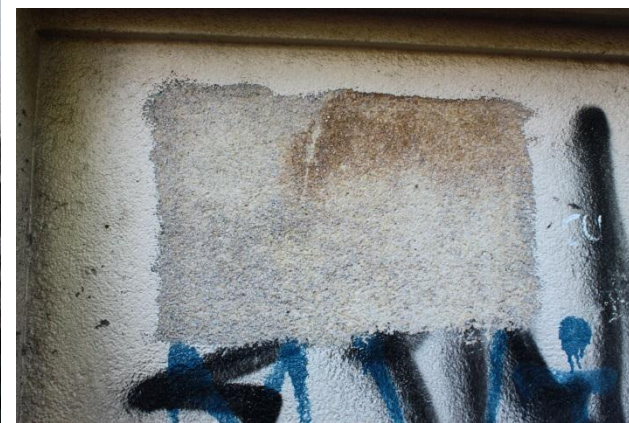
TESTE DO SISTEMA - JATEAMENTO COM GELO SECO

LIMPEZA DA FACHADA COM JATEAMENTO
