2.2. Avaliação do Estado de Conservação do Núcleo Histórico Urbano do Distrito de Carioca

MUNICÍPIO: Pará de Minas		DISTRITO: Carioca	
NOME DO BEM TOMBADO ¹¹ : Núcleo Histórico Urbano do Distrito de Carioca		NH - INFORMAR Nº DE UNIDADES: 49	
ENDEREÇO: Distrito de Carioca		CP - INFORMAR ÁREA TOMBADA EM HECTARES: 3,767 ha	
Nº DECRETO / ANO: 6.253/2010	Nº INSCRIÇÃO LIVRO DO TOMBO / ANO: 23/2010	PROCESSO ACEITO NO ICMS PATRIMÔNIO CULTURAL A PARTIR DO EXERCÍCIO: 2011	
NOME E ASSINATURA DO RESPONSÁVEL TÉCNICO: Álison Tavares Margotti		FORMAÇÃO PROFISSIONAL: Arquiteto e Urbanista	CAU: ¹² 196550-6
CHEFE DO SETOR DA PREFEITURA RESPONSÁVEL PELA IMPLEMENTAÇÃO DA POLITICA DE PATRIMÔNIO CULTURAL: Paulo Augusto Teixeira Duarte		DATA REALIZAÇÃO DO LAUDO: 15/09/2018	
HÁ OBRA DE RESTAURAÇÃO EM ANDAMENTO ¹³ ?		SIM	NÃO X
HÁ PROJETO APROVADO POR LEI DE INCENTIVO À CULTURA?		SIM	NÃO X
EM CASO POSITIVO:	LEI FEDERAL	LEI ESTADUAL	OUTRA

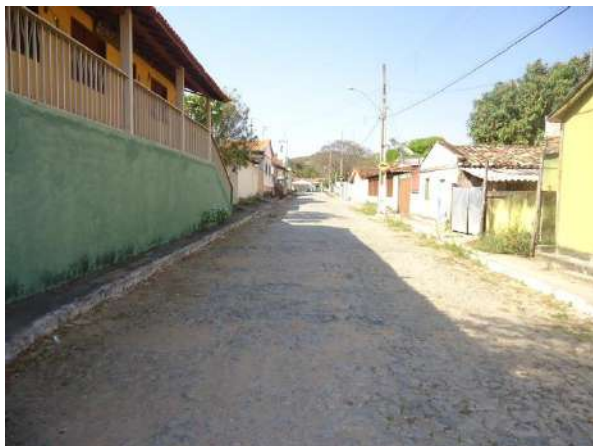
Núcleo Histórico Urbano do Distrito de Carioca
Trecho da Rua N. Sra. da Piedade, exibe cobertura em pé de moleque e remendos com asfalto.
(foto 04)

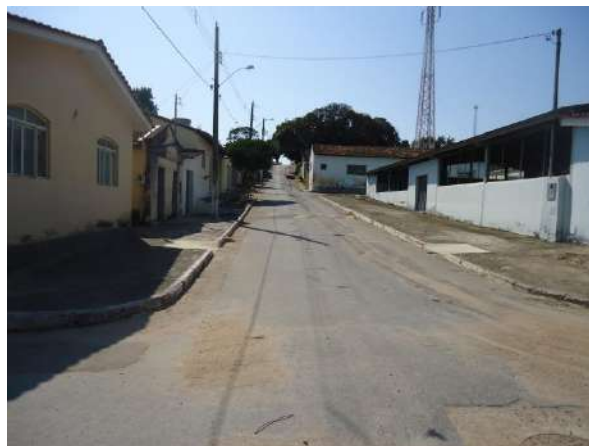
Núcleo Histórico Urbano do Distrito de Carioca
Vista da Rua N. Sra. Aparecida pavimentada com asfalto e pé de moleque.
(foto 05)

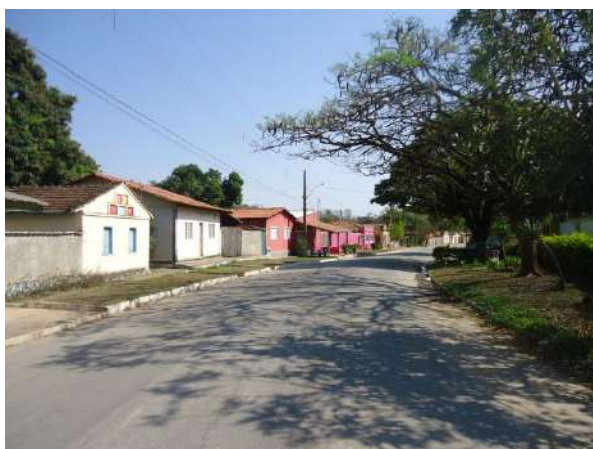
Núcleo Histórico Urbano do Distrito de Carioca
Trecho da via Praça Nossa Senhora de Lourdes com asfalto bem conservado e acúmulo de terra.
(foto 06)

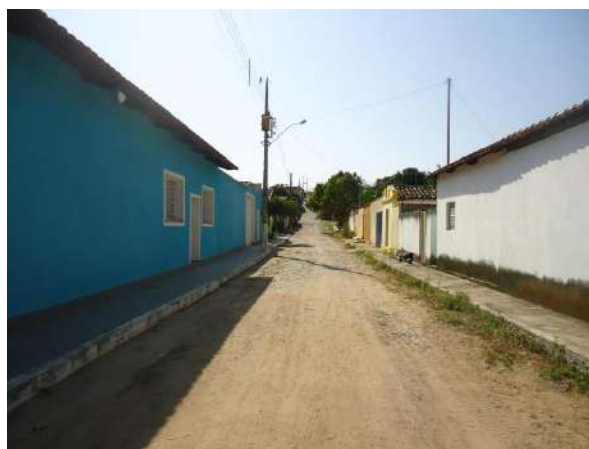
Núcleo Histórico Urbano do Distrito de Carioca
Vista da via Rua Dom Bosco em pé de moleque, com grande acúmulo de terra e areia.
(foto 07)

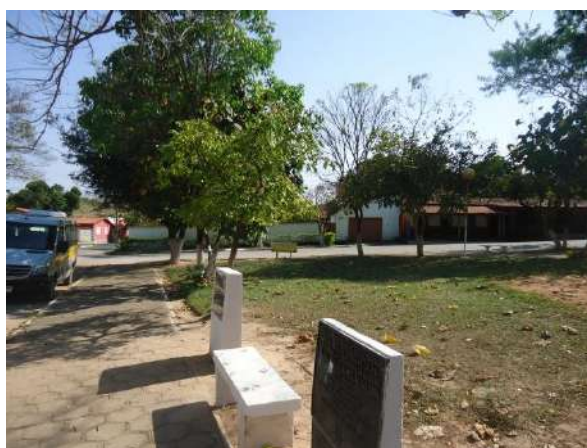
Pará de Minas
Núcleo Histórico Urbano do Distrito de Carioca
Placa informativa de obras realizadas na Praça Nossa Senhora de Lourdes.
(foto 10)

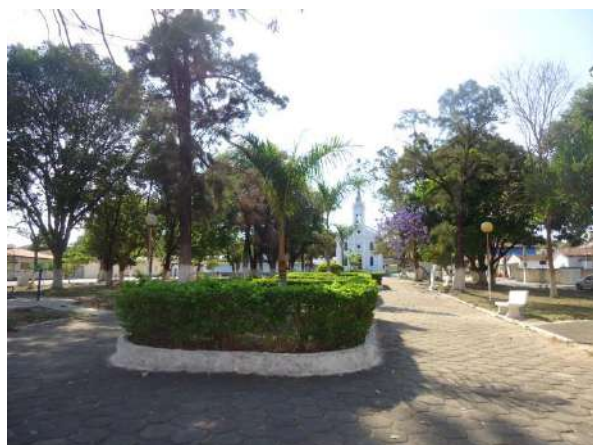
Pará de Minas
Núcleo Histórico Urbano do Distrito de Carioca
Arborização intensa com vegetação de grande porte
na Praça Nossa Senhora de Lourdes.
(foto 13)

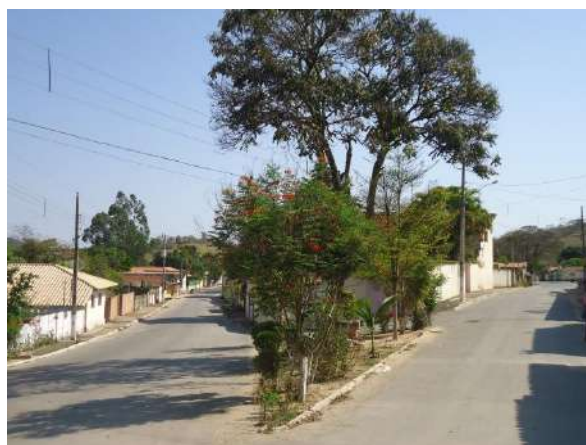
Pará de Minas
Núcleo Histórico Urbano do Distrito de Carioca
Arborização na entroncamento das Ruas
Nossa Senhora da Piedade e D. Maria Lopes Cançado.
(foto 14)

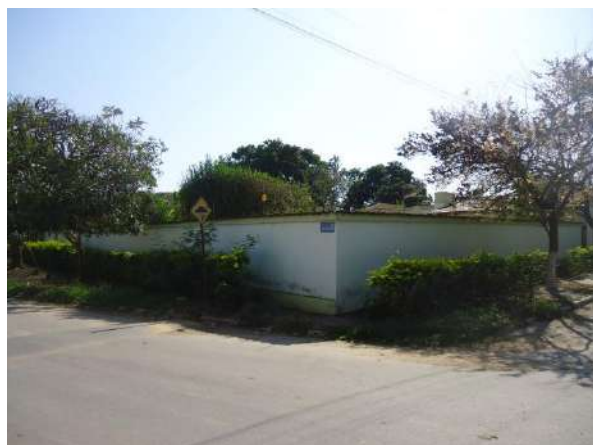
Pará de Minas
Núcleo Histórico Urbano do Distrito de Carioca
Trecho da Rua São Francisco exibindo paisagem com arbustos e vegetação de médio porte.
(foto 15)

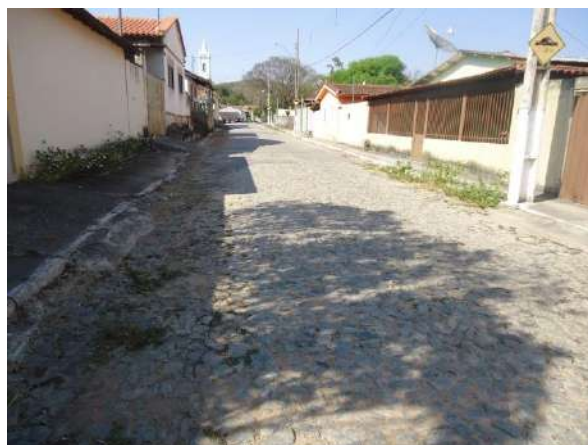
Pará de Minas
Núcleo Histórico Urbano do Distrito de Carioca
Aspecto de trecho da Rua Nossa Senhora da Piedade que não exibe vegetação na via.
(foto 16)

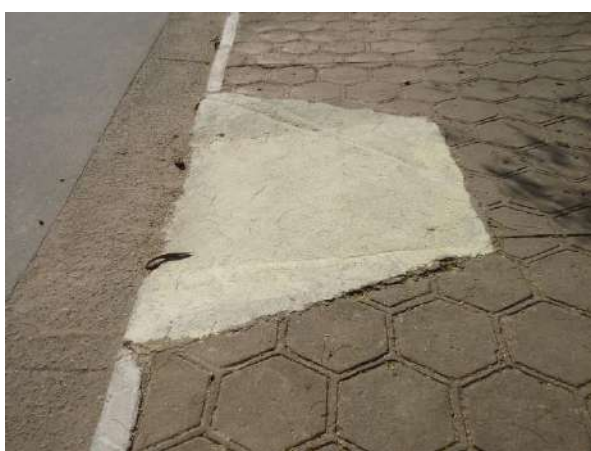
(foto 17)

Pará de Minas
Núcleo Histórico Urbano do Distrito de Carioca
Rampas para acessibilidade entre a calçada e a praça de Nossa Senhora de Lourdes.

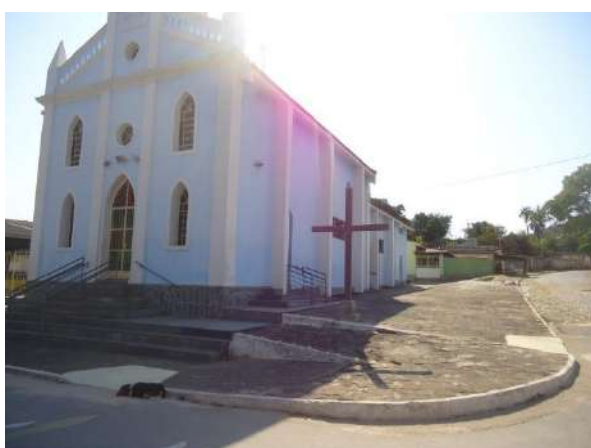
(foto 19)

Pará de Minas
Núcleo Histórico Urbano do Distrito de Carioca
Rampas para acessibilidade para a entrada na lateral direita da Igreja de Nossa Senhora de Lourdes.

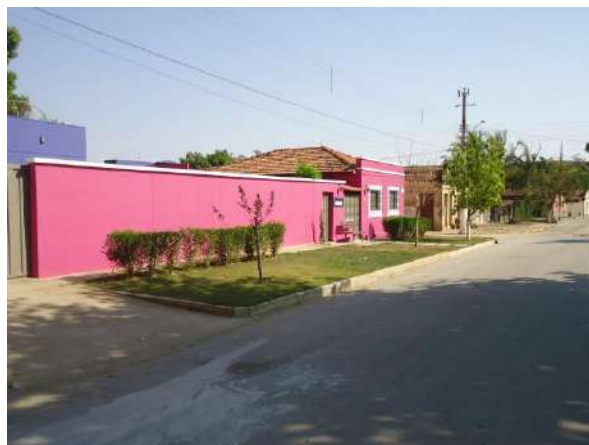
(foto 22)

Núcleo Histórico Urbano do Distrito de Carioca
Área ajardinada em toda extensão da calçada em trecho da Rua São Francisco.

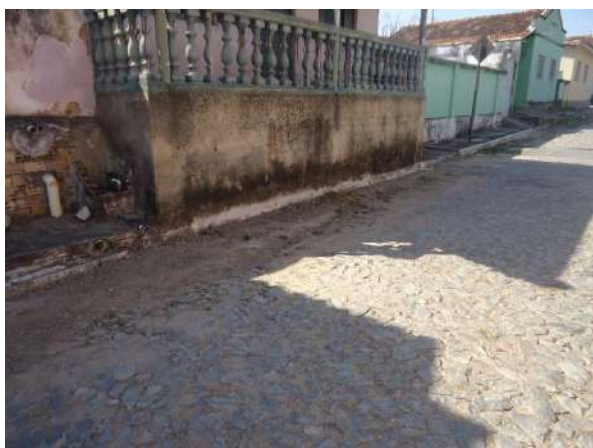
(foto 23)

Núcleo Histórico Urbano do Distrito de Carioca
Edificação à Rua Nossa Senhora da Piedade avançando sobre a calçada.

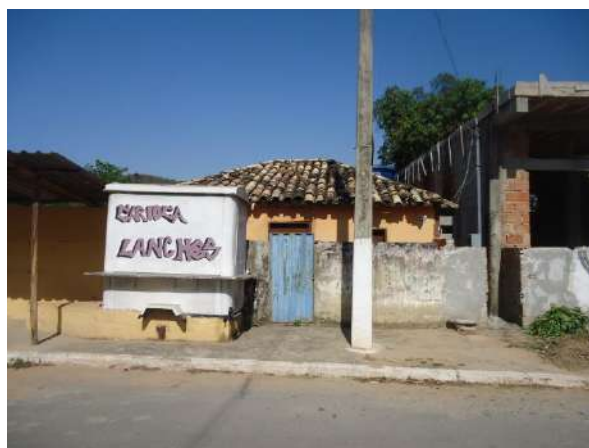
Núcleo Histórico Urbano do Distrito de Carioca
Poste e trailer implantado em calçada de pouca dimensão na via Praça Nossa Senhora de Lourdes.

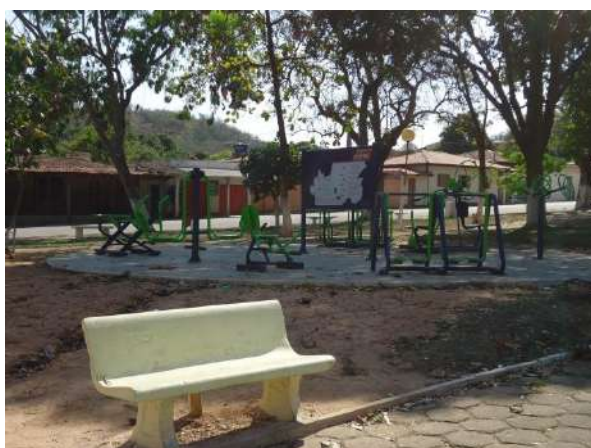
Pará de Minas
Núcleo Histórico Urbano do Distrito de Carioca
Iluminação pública, banco e academia ao ar livre
Praça Nossa Senhora de Lourdes.
(foto 26)

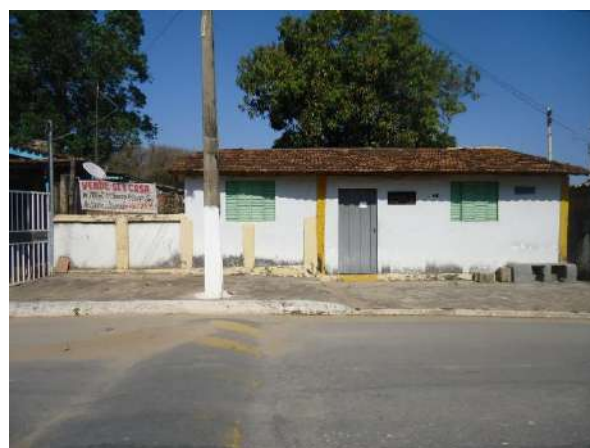
Pará de Minas
Núcleo Histórico Urbano do Distrito de Carioca
Bancos encostados nas edificações
na Rua São Francisco.
(foto 27)

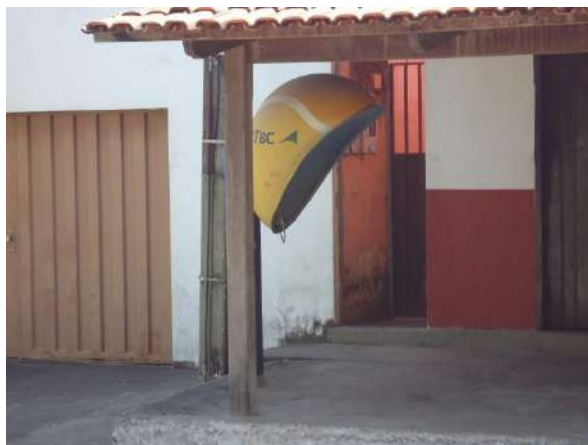
Pará de Minas
Núcleo Histórico Urbano do Distrito de Carioca
Telefone público em calçada da via
Praça Santo Antônio.
(foto 28)

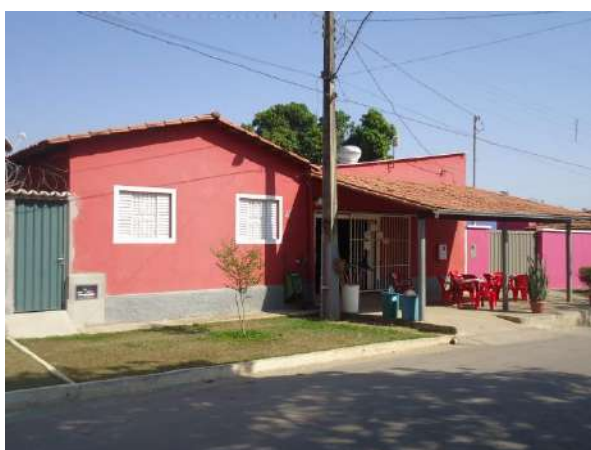
(foto 29)

2.4 USOS DO PASSEIO			
TIPO	(X)		(X)
EXPOSIÇÃO DE MERCADORIAS NA CALÇADA		MESAS E CADEIRAS (bares, lanchonetes e similares)	X
VENDEDORES AMBULANTES		OUTROS (descrever abaixo)	
VEÍCULOS NA CALÇADA			
DESCRIÇÃO: Bares e mercearia do distrito utilizam as calçadas como área para mesas e cadeiras.			
DANOS VERIFICADOS/ OUTROS COMENTÁRIOS: O uso verificado não acarreta dano físico às calçadas, mas interfere na caminhabilidade e acessibilidade, uma vez que esses passeios não possuem grandes dimensões e são quase que totalmente utilizados pelas mesas e cadeiras.

Pará de Minas
Núcleo Histórico Urbano do Distrito de Carioca
Bar e mercearia utilizando a calçada defronte
na Rua São Francisco.

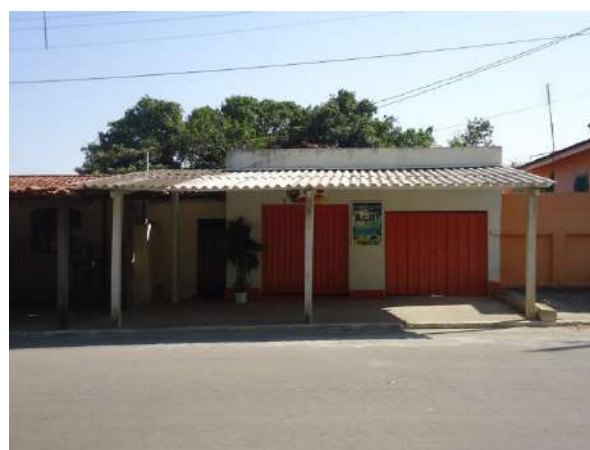
(foto 30)

Pará de Minas
Núcleo Histórico Urbano do Distrito de Carioca
Sorveteria que também utiliza a calçada para dispor suas
mesas e cadeiras, no horário a mesma estava fechada.

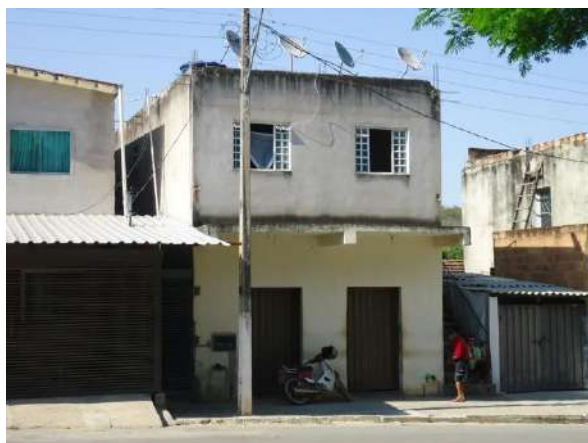
Núcleo Histórico Urbano do Distrito de Carioca
Bar que também utiliza a calçada para dispor suas mesas e cadeiras,
no momento o mesmo também se encontrava fechado.

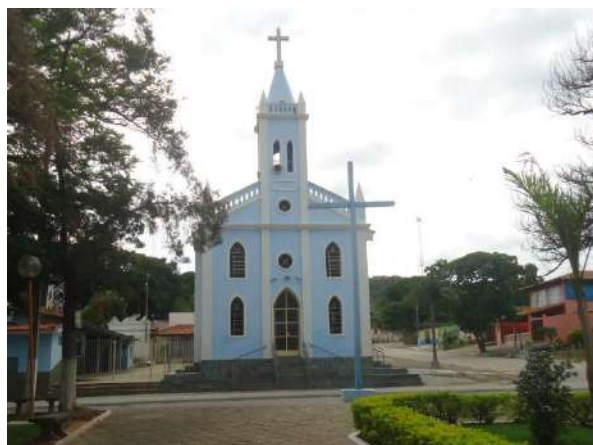
(foto 33)

Núcleo Histórico Urbano do Distrito de Carioca
Igreja de Nossa Senhora de Lourdes, edificação eclética com influências dos estilos gótico e art-déco.

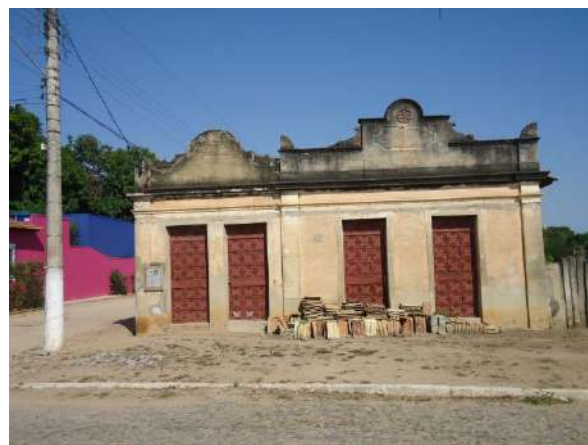
(foto 34)

Núcleo Histórico Urbano do Distrito de Carioca
Antigo armazém na Rua São Francisco, de inspiração art nouveau.

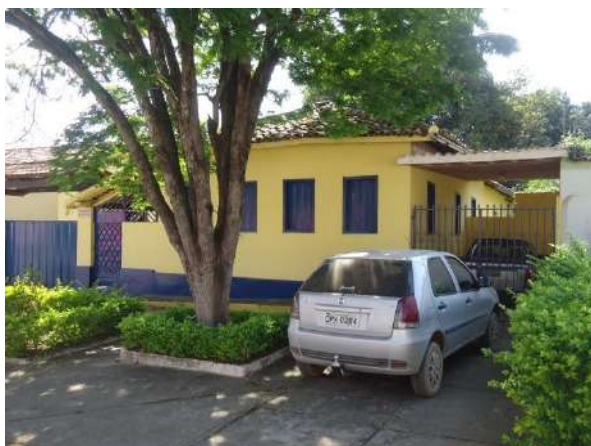
Pará de Minas
Núcleo Histórico Urbano do Distrito de Carioca
Residência à Rua São Francisco
em estilo neocolonial.
(foto 35)
Imagem: Álisson Margotti – 13/09/2018

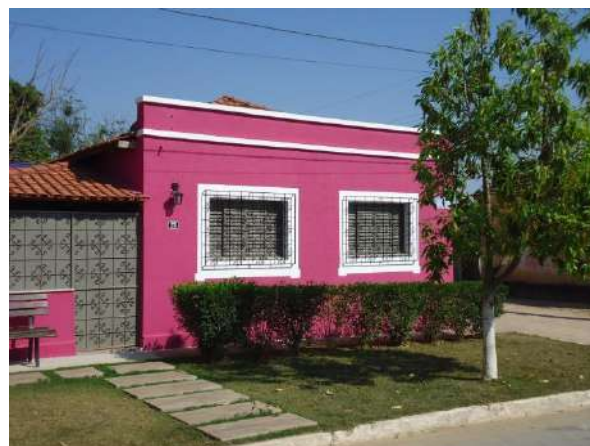
Pará de Minas
Núcleo Histórico Urbano do Distrito de Carioca
Residência à Rua São Francisco
de forte influência art-déco.
(foto 36)
Imagem: Álisson Margotti – 13/09/2018

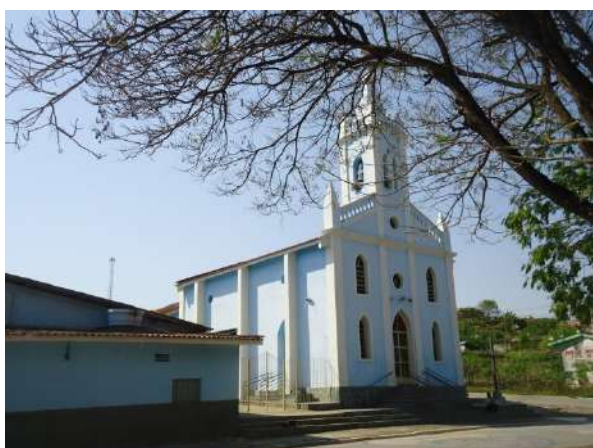
Pará de Minas
Núcleo Histórico Urbano do Distrito de Carioca
Vista da fachada lateral direita da
Igreja de Nossa Senhora de Lourdes.
(foto 39)

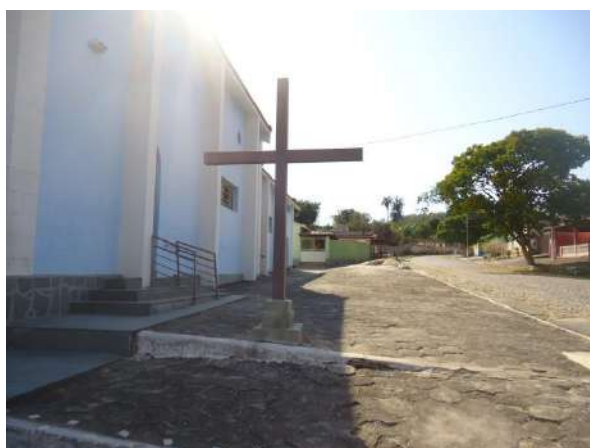
Pará de Minas
Núcleo Histórico Urbano do Distrito de Carioca
Vista do cruzeiro da fachada lateral direita da
Igreja de Nossa Senhora de Lourdes.
(foto 40)

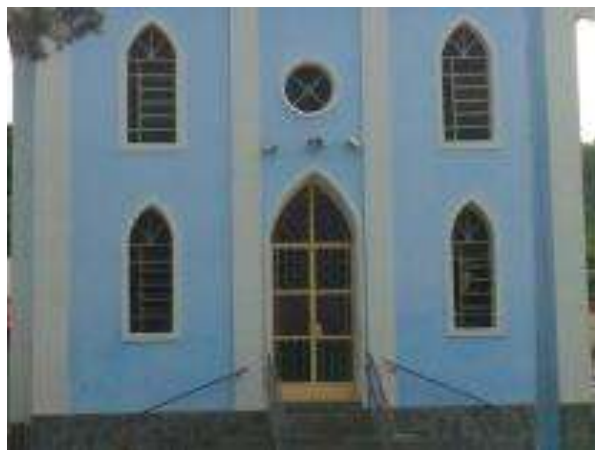
Pará de Minas
Núcleo Histórico Urbano do Distrito de Carioca
Vista da entrada principal da fachada frontal
Igreja de Nossa Senhora de Lourdes.
(foto 41)

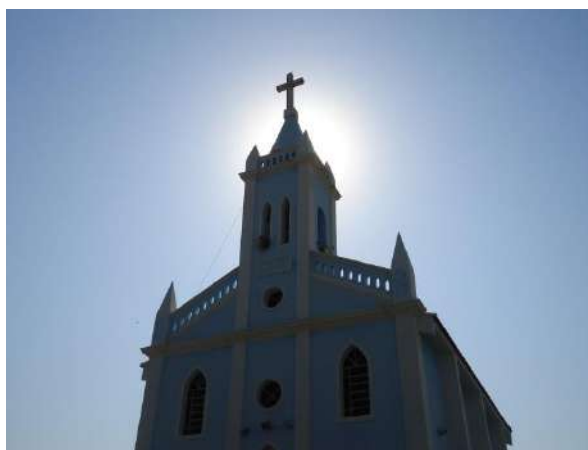
Pará de Minas
Núcleo Histórico Urbano do Distrito de Carioca
Vista da torre e ornamentos da
Igreja Nossa Senhora de Lourdes.
(foto 42)

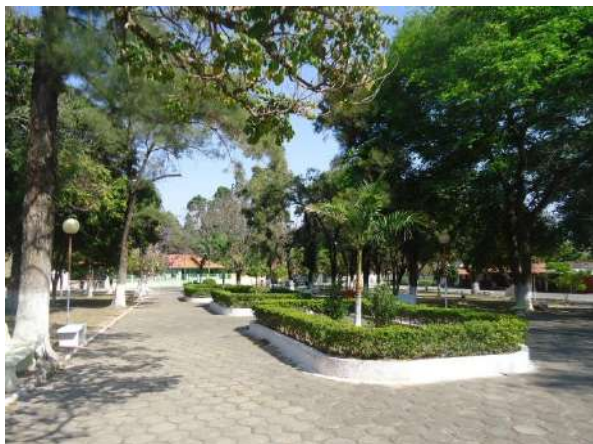
Pará de Minas
Núcleo Histórico Urbano do Distrito de Carioca
Canteiro central com pingos de ouro e palmeiras e laterais com árvores de grande porte na Pç. N. Sra. De Lourdes.
(foto 92)

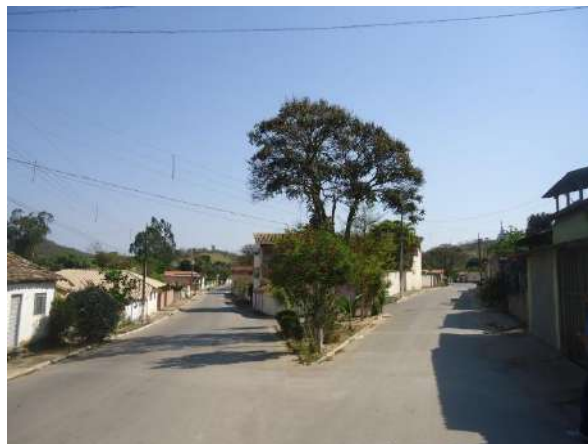
Pará de Minas
Núcleo Histórico Urbano do Distrito de Carioca
Arbustos e duas árvores na Praça entre as Ruas São Francisco e Nossa Senhora da Piedade.
(foto 93)

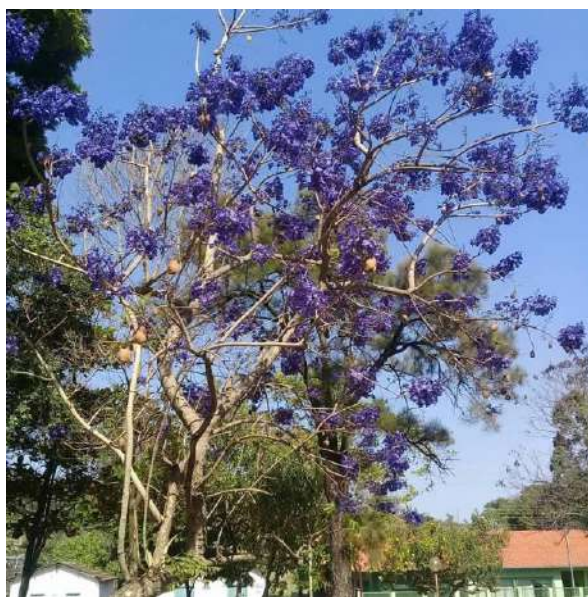
Pará de Minas
Núcleo Histórico Urbano do Distrito de Carioca
A realização da visita técnica ao Núcleo Histórico coincidiu com a floração do jacarandá mimoso na Pç. N. Sra. De Lourdes.
(foto 94)

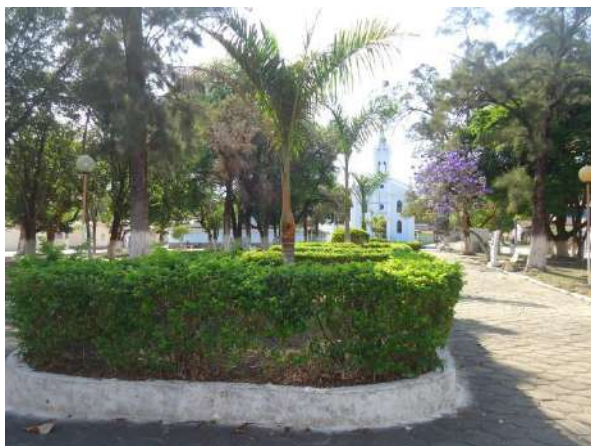
Núcleo Histórico Urbano do Distrito de Carioca
Praça Nossa Senhora de Lourdes com paisagismo influência francesa e vegetação plástica em seu eixo central.
(foto 95)

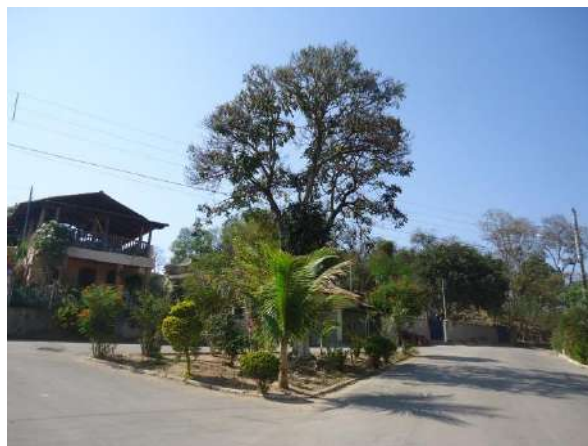
Núcleo Histórico Urbano do Distrito de Carioca
Praça entre as Ruas Nossa Senhora da Piedade e Dona Maria Lopes Cançado apresentando traçado orgânico.
(foto 96)

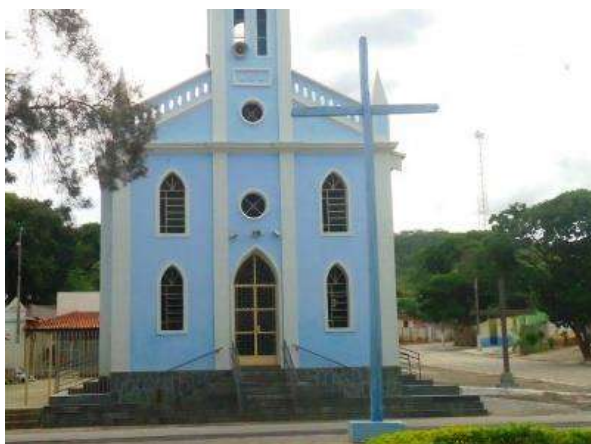
Núcleo Histórico Urbano do Distrito de Carioca
Cruzeiro em madeira na Praça Nossa
Senhora de Lourdes em frente à Igreja.
(foto 97)

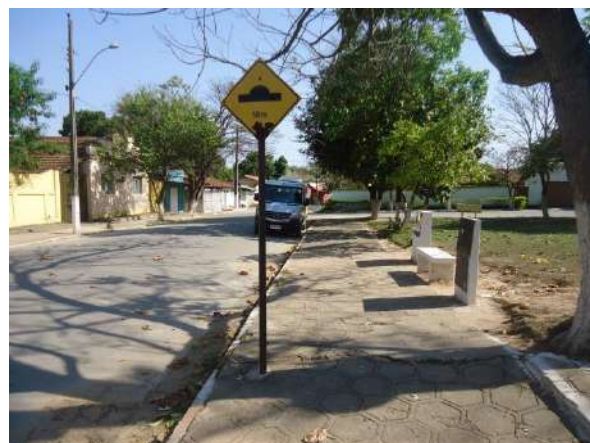
Núcleo Histórico Urbano do Distrito de Carioca
Piso em concreto com textura assemelhando-se
ao intertravado na Pç N. Sra. de Lourdes.
(foto 98)

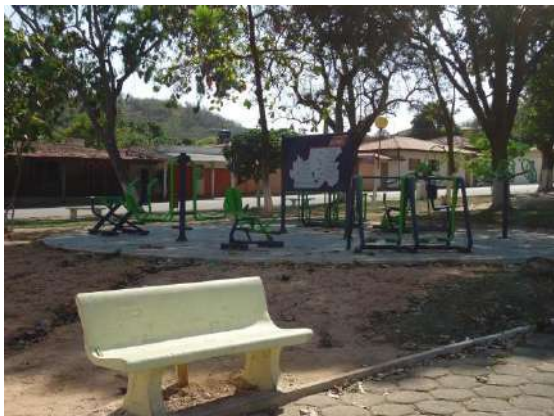
DANOS VERIFICADOS/ OUTROS COMENTÁRIOS: Alguns bancos da Praça Nossa Senhora de Lourdes estão quebrados, exibindo perda de material em suas quinas e encostos. Nota-se uma árvore que está envolvendo um dos bancos em concreto.

Núcleo Histórico Urbano do Distrito de Carioca
Banco em concreto exibindo remendo e área circular em concreto com academia utilizada para recreação.
(foto 99)

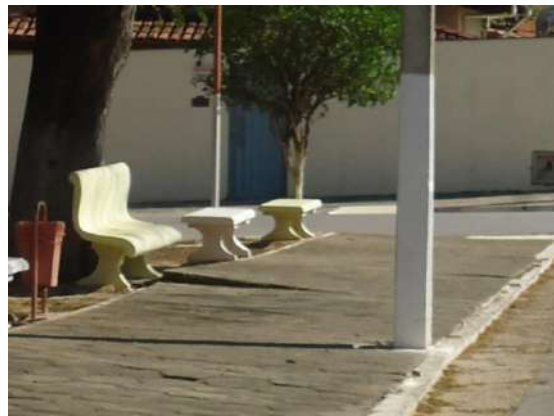
Núcleo Histórico Urbano do Distrito de Carioca
Bancos em concreto exibindo bom estado de conservação.
(foto 100)

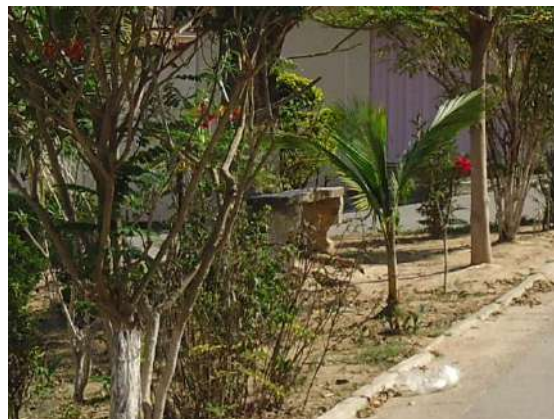
Núcleo Histórico Urbano do Distrito de Carioca
Banco em concreto e sem encosto na Praça entre as Ruas Nossa Senhora da Piedade de D. Maria Lopes Cançado.
(foto 102)

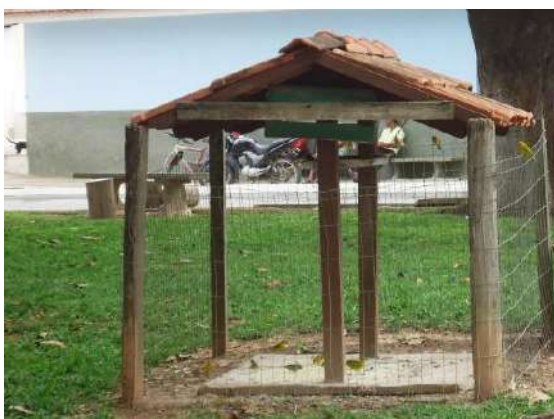
Núcleo Histórico Urbano do Distrito de Carioca
Cobertura edificada para servir de abrigo e dar alimentos aos pássaros em bom estado de conservação.
(foto 103)

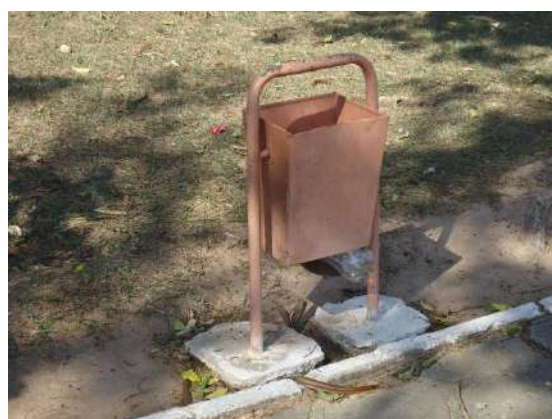
Núcleo Histórico Urbano do Distrito de Carioca
Lixeira em metal em bom estado de conservação necessitando apenas de renovação da camada pictórica.
(foto 104)

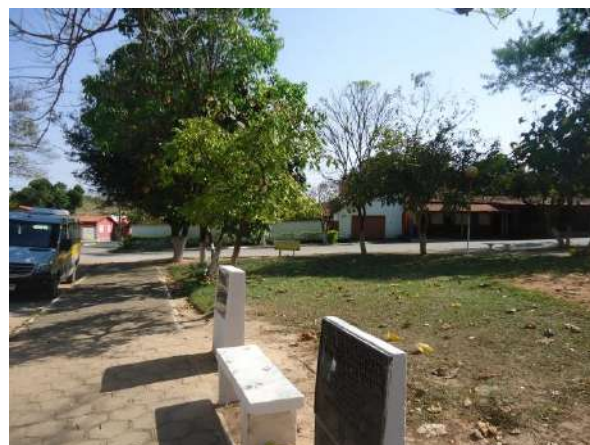
(foto 106)

Núcleo Histórico Urbano do Distrito de Carioca
Uma das placas na área da Praça Nossa Senhora de Lourdes,
essa sobre a construção dessa Praça e obras no entorno.
