**4.14. Avaliação do Estado de Conservação do Bem Imóvel “Juscelino Kubitschek de Oliveira – Casa da Cultura”**

MUNICÍPIO: Pará de Minas		DISTRITO: Sede	
NOME DO BEM TOMBADO <sup>95</sup> : Prédio Juscelino Kubitschek de Oliveira – Casa da Cultura			
ENDEREÇO DO BEM CULTURAL: Praça Torquato de Almeida, 26, Centro			
Nº DECRETO / ANO: 2768/1998	Nº INSCRIÇÃO LIVRO DO TOMBO / ANO: 10/2000	PROCESSO ACEITO NO ICMS PATRIMÔNIO CULTURAL A PARTIR DO EXERCÍCIO: 1999	
NOME E ASSINATURA DO RESPONSÁVEL TÉCNICO:  Álison Tavares Margotti		FORMAÇÃO PROFISSIONAL: Arquiteto e Urbanista	CAU: <sup>96</sup> 196550-6
CHEFE DO SETOR DA PREFEITURA RESPONSÁVEL PELA IMPLEMENTAÇÃO DA POLITICA DE PATRIMÔNIO CULTURAL:  Paulo Augusto Teixeira Duarte		DATA REALIZAÇÃO LAUDO: 16/10/2018	
HÁ OBRA DE RESTAURAÇÃO EM ANDAMENTO <sup>97</sup> ?	SIM	NÃO	X
HÁ PROJETO APROVADO POR LEI DE INCENTIVO À CULTURA?	SIM	NÃO	X
EM CASO POSITIVO:	LEI FEDERAL	LEI ESTADUAL	OUTRA

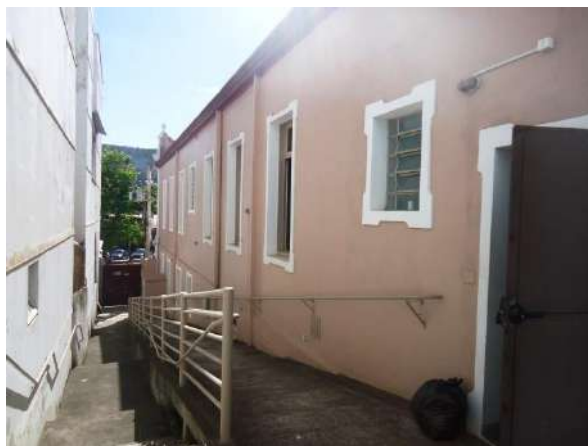
Pará de Minas  
Prédio Juscelino Kubitschek de Oliveira –  
Casa da Cultura  
Vista da fachada lateral direita bem conservada.  
(Foto 03)  
**Imagem: Álisson Margotti – 16/10/2018**

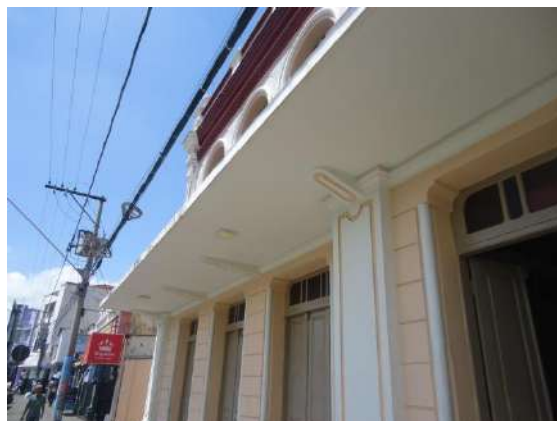
Pará de Minas  
Prédio Juscelino Kubitschek de Oliveira –  
Casa da Cultura  
A marquise na fachada frontal bem conservada.  
(Foto 07)  
**Imagem: Álisson Margotti – 16/10/2018**

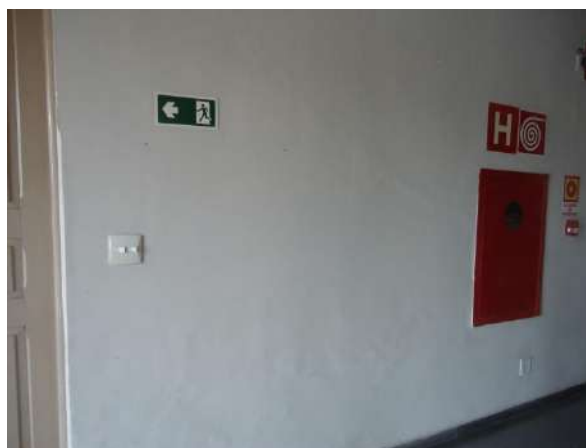
(Foto 12)

Pará de Minas  
Prédio Juscelino Kubitschek de Oliveira –  
Casa da Cultura  
Remendos superficiais e sujidades encontradas  
na alvenaria das áreas internas da edificação.

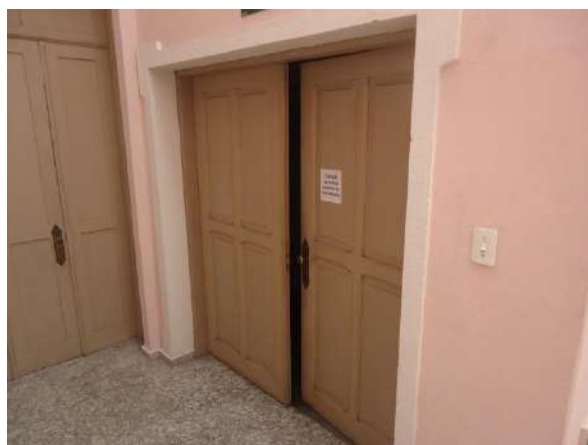
(Foto 22)

**DANOS VERIFICADOS**<sup>103</sup> : As portas e janelas, em madeira e em sua maioria originais da edificação, apresentam bom estado de conservação, exibindo apenas ressecamentos e algumas trincas. Os enquadramentos também se apresentam bem conservados, exibindo pequenas trincas que não comprometem sua integridade. Demais elementos de vão e vedação não apresentam danos.

Pará de Minas  
Prédio Juscelino Kubitschek de Oliveira –  
Casa da Cultura  
Porta em estilo francês, em madeira e duas folhas,  
com chapas adornadas, exibem algum ressecamento.  
Não possui bandeiras e seus elementos artísticos  
se encontram em bom estado de conservação.  
Permite passagem do corredor à copa no térreo.

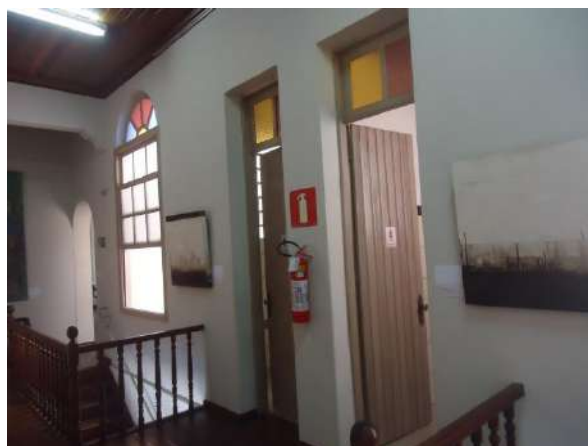
(Foto 24)

Porta dos lavabos, em madeira, folha simples em  
encaixes verticais e duas bandeiras, em bom estado.

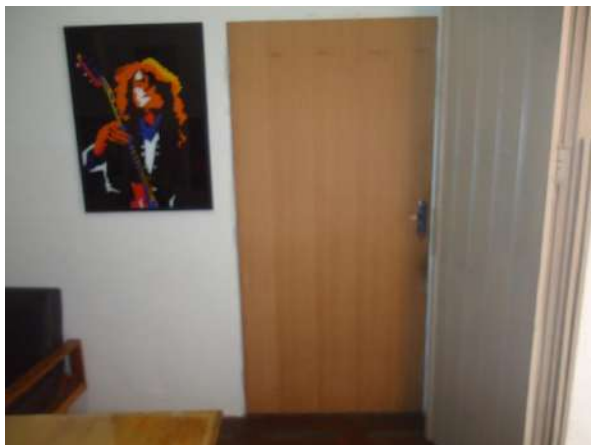
(Foto 25)

Porta da sala de restauração de livros e documentos  
em bom estado de conservação.

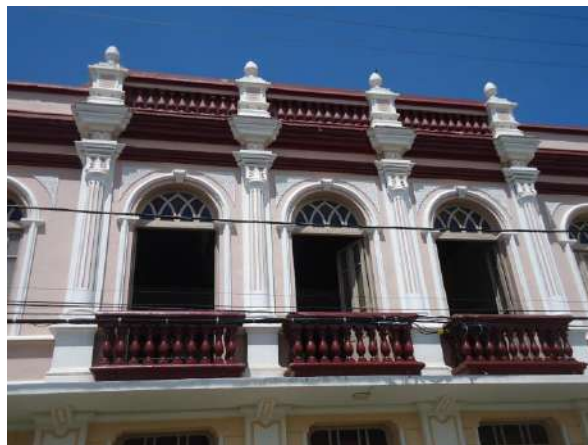
Portas na biblioteca com acesso às sacadas  
em bom estado.

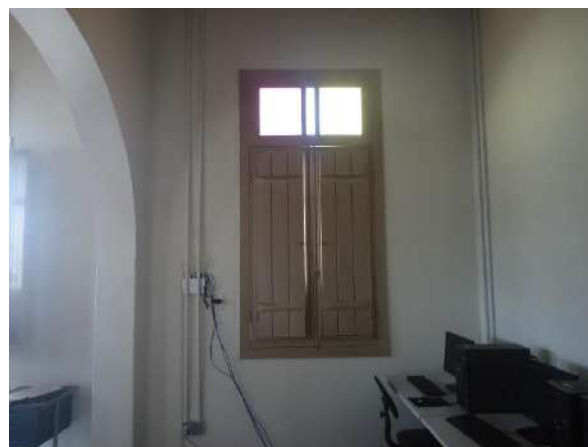
Pará de Minas  
Prédio Juscelino Kubitschek de Oliveira –  
Casa da Cultura  
Janela do 2º piso em madeira e vidro em bom estado.  
(Foto 30)  
**Imagem: Álisson Margotti – 16/10/2018**

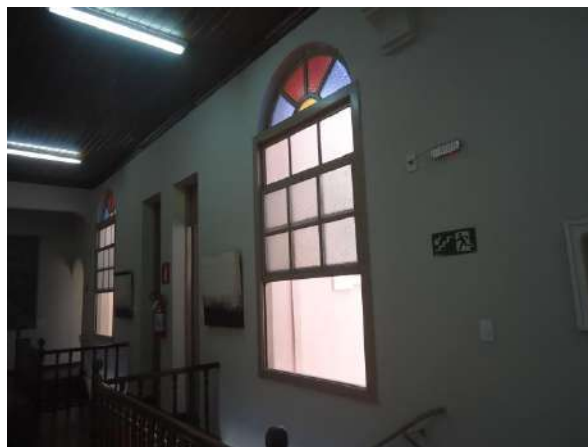
Pará de Minas  
Prédio Juscelino Kubitschek de Oliveira –  
Casa da Cultura  
Janela no segundo pavimento  
também se apresenta bem conservada.  
(Foto 32)  
**Imagem: Álisson Margotti – 16/10/2018**

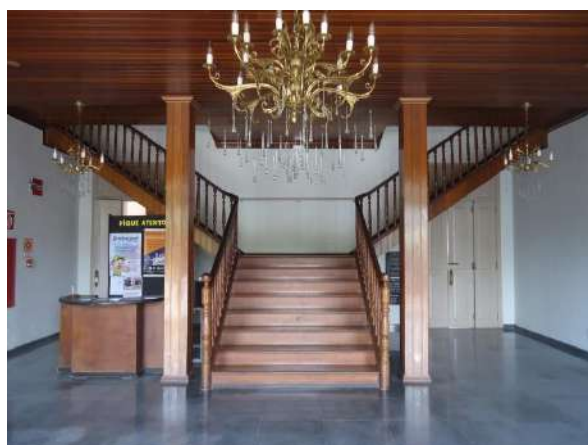
(Foto 40)

Pará de Minas  
Prédio Juscelino Kubitschek de Oliveira –  
Casa da Cultura  
Escadaria em madeira da década de 1920  
com madeira bem conservada.

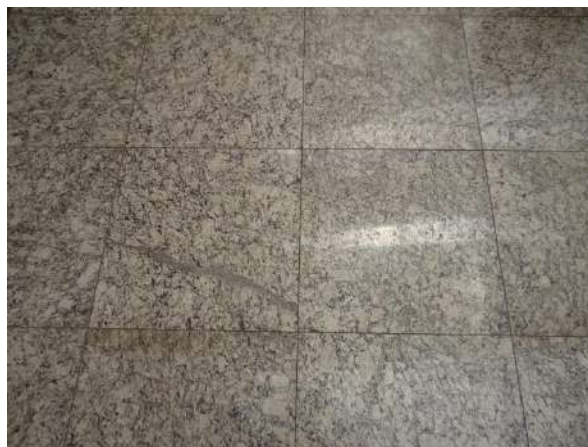
Pará de Minas  
Prédio Juscelino Kubitschek de Oliveira –  
Casa da Cultura  
Galerias do 1º pavimento da edificação revestidas  
por granito arabesco, resistente ao intenso tráfego  
de pessoas, se encontra em bom estado.  
(Foto 42)  
**Imagem: Álisson Margotti – 16/10/2018**

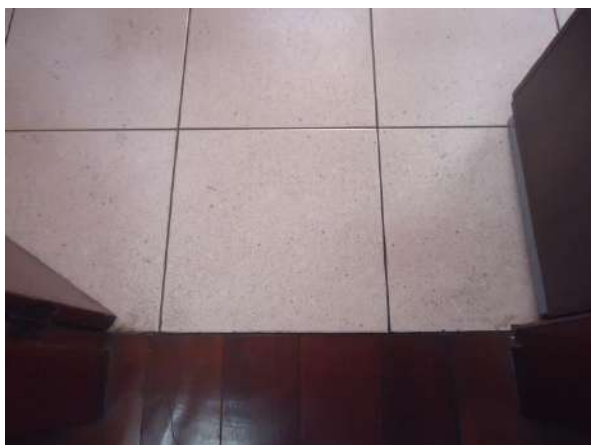
Pará de Minas  
Prédio Juscelino Kubitschek de Oliveira –  
Casa da Cultura  
Piso cerâmico comum aos banheiros e copa  
do bem tombado bem conservados.  
(Foto 43)  
**Imagem: Álisson Margotti – 16/10/2018**

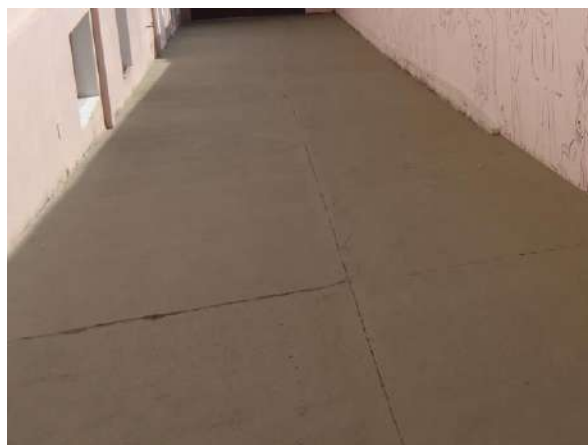
Pará de Minas  
Prédio Juscelino Kubitschek de Oliveira –  
Casa da Cultura  
Cimentado da lateral esquerda da edificação  
apresentando-se bem conservado.  
(Foto 44)  
**Imagem: Álisson Margotti – 16/10/2018**

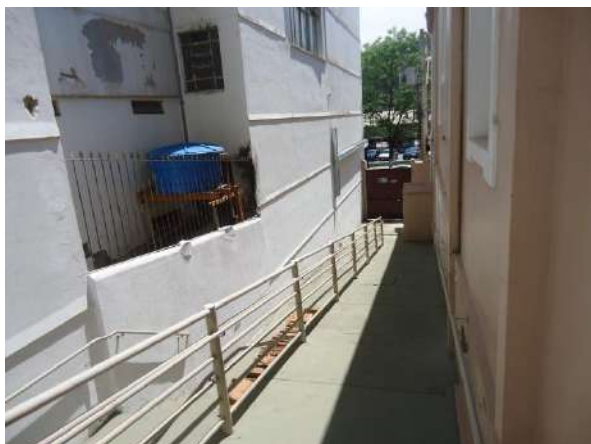
Pará de Minas  
Prédio Juscelino Kubitschek de Oliveira –  
Casa da Cultura  
Lateral direita do bem em piso cimentado  
que recebeu camada pictórica bem conservado.  
(Foto 45)  
**Imagem: Álisson Margotti – 16/10/2018**

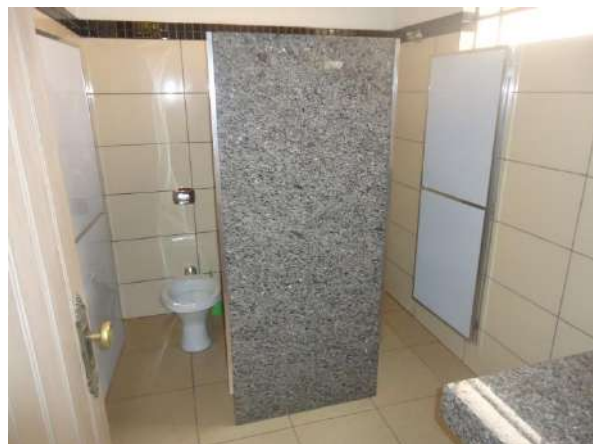
Pará de Minas  
Prédio Juscelino Kubitschek de Oliveira –  
Casa da Cultura  
Revestimentos dos banheiros também  
se encontram em bom estado de conservação.  
(Foto 46)  
**Imagem: Álisson Margotti – 16/10/2018**

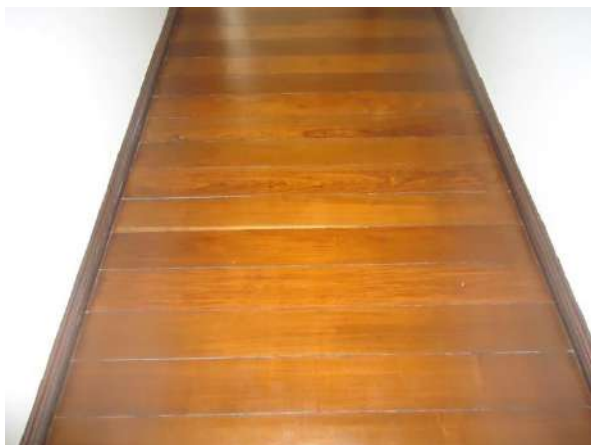
Pará de Minas  
Prédio Juscelino Kubitschek de Oliveira –  
Casa da Cultura  
O piso em madeira da biblioteca no 2º pavimento  
do bem se encontra bem conservado.  
(Foto 47)  
**Imagem: Álisson Margotti – 16/10/2018**

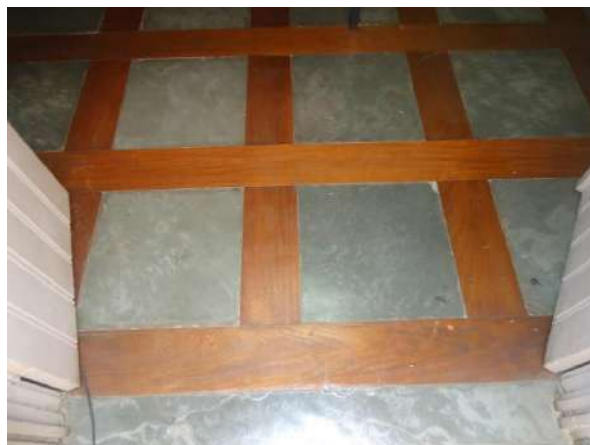
Pará de Minas  
Prédio Juscelino Kubitschek de Oliveira –  
Casa da Cultura  
Piso em ardósia e madeira em algumas salas do térreo  
com madeira melhor conservada que a ardósia.  
(Foto 48)  
**Imagem: Álisson Margotti – 16/10/2018**

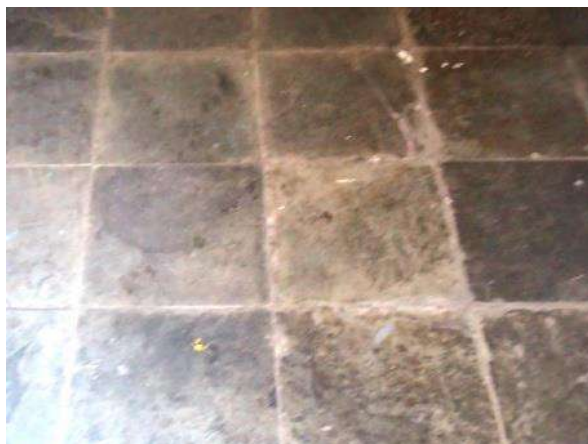
**DANOS VERIFICADOS**<sup>104</sup> : Os pisos se apresentam, em geral, em bom estado de conservação. A ardósia apresenta algumas pequenas perdas de material e riscos em sua superfície. Já os pisos cimentados no entorno da edificação exibem trincas e algumas manchas de umidade. Os outros pisos, colocados ou restaurados em 2015 não apresentam danos.

Pará de Minas  
Prédio Juscelino Kubitschek de Oliveira –  
Casa da Cultura  
A ardósia do porão apresenta desgastes em sua superfície,  
além de riscos e pequena perda de material em suas quinas.  
(Foto 49)

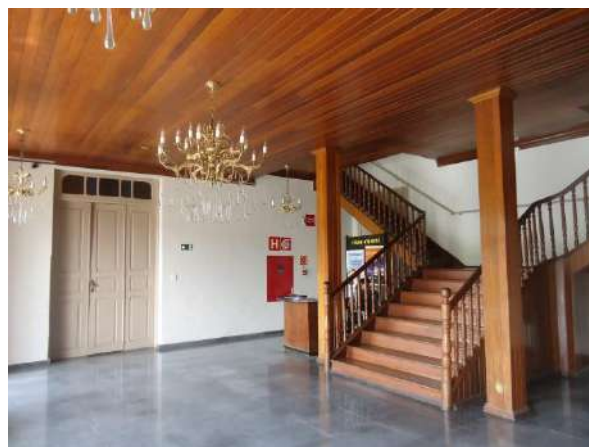
Pará de Minas  
Prédio Juscelino Kubitschek de Oliveira –  
Casa da Cultura  
Detalhe do forro junto às escadarias do 1º piso  
estão bem conservadas.  
(Foto 51)

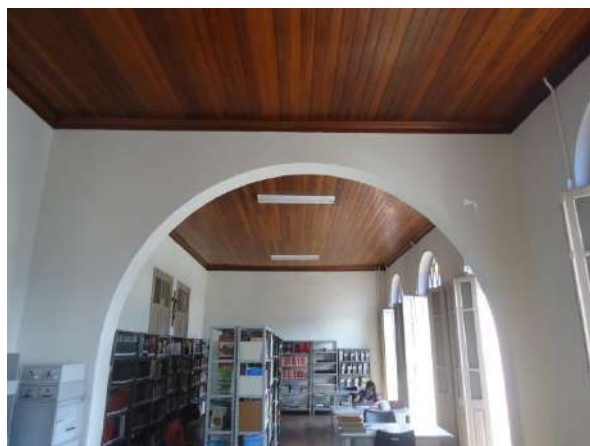
Pará de Minas  
Prédio Juscelino Kubitschek de Oliveira –  
Casa da Cultura  
Forro em madeira da biblioteca de pesquisa no  
segundo pavimento exibe boa conservação.  
(Foto 53)

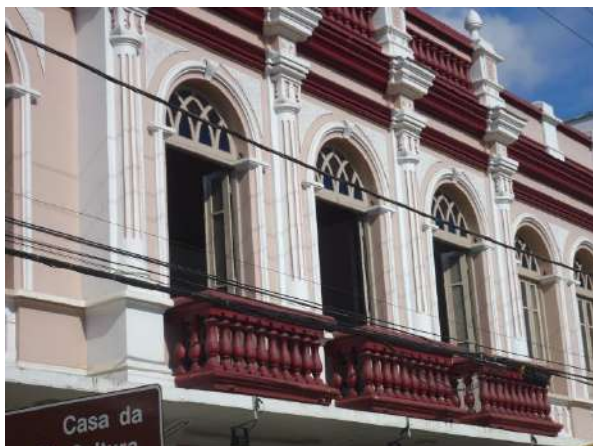
(Foto 54)

Sacadas na fachada frontal do bem exibindo bom estado de conservação.

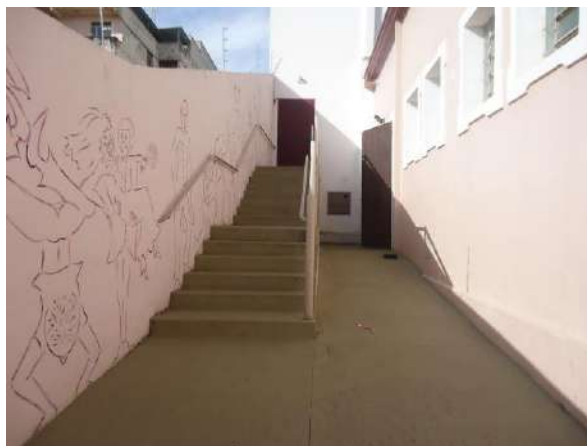
Escada de acesso lateral ao Teatro, sua estrutura está em bom estado, devido à recentes manutenções.

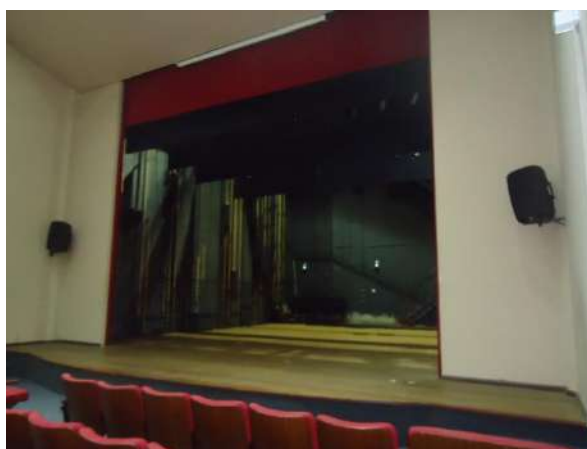
O Teatro Municipal encontra-se em bom estado de conservação.

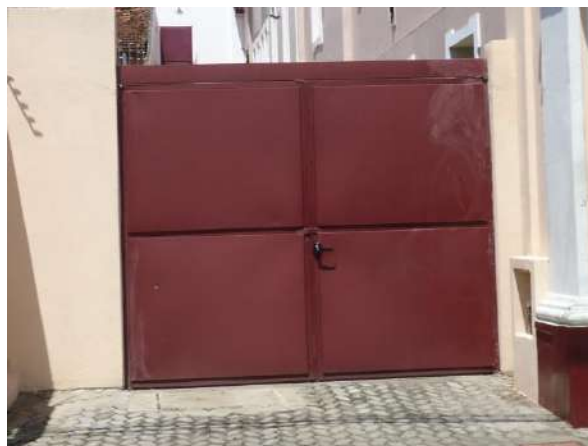
Pará de Minas  
Prédio Juscelino Kubitschek de Oliveira –  
Casa da Cultura  
Na lateral esquerda do bem portão metálico  
bem conservado.  
(Foto 61)

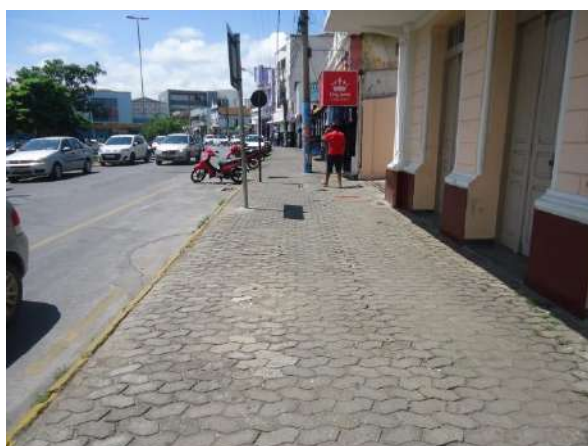
Pará de Minas  
Prédio Juscelino Kubitschek de Oliveira – Casa da Cultura  
O passeio defronte à edificação apresenta leves deslocamentos  
das peças intertravadas, além de algum acúmulo de sujidades.  
(Foto 62)

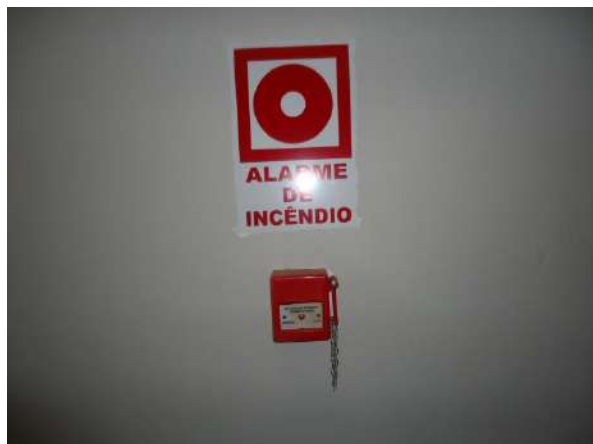
Pará de Minas  
Prédio Juscelino Kubitschek de Oliveira –  
Casa da Cultura  
Sistema de prevenção e combate a incêndio  
aprovado pelo Corpo de Bombeiros do município.  
(Foto 65)  
**Imagem: Álisson Margotti – 16/10/2018**

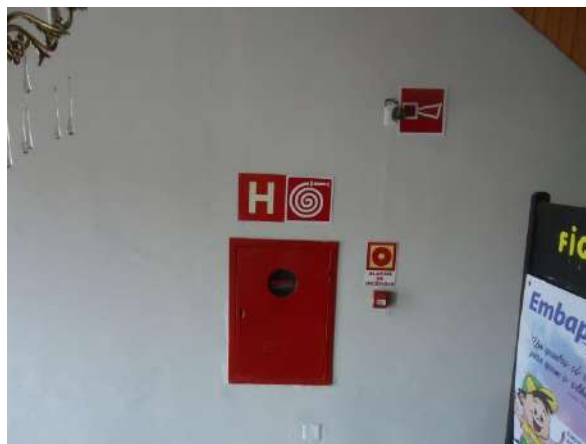
Pará de Minas  
Prédio Juscelino Kubitschek de Oliveira –  
Casa da Cultura  
Hidrante e placa de identificação  
conforme normas técnicas em vigor.  
(Foto 66)  
**Imagem: Álisson Margotti – 16/10/2018**

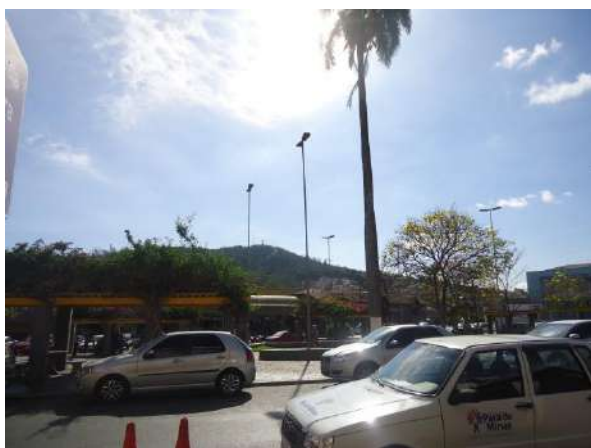
Par  de Minas  
Pr dio Juscelino Kubitschek de Oliveira –  
Casa da Cultura  
A edifica o est  em frente as Pra as Torquato de  
Almeida e Francisco Torquato, bem tombado.  
(Foto 69)  
**Imagem:  lisson Margotti – 16/10/2018**

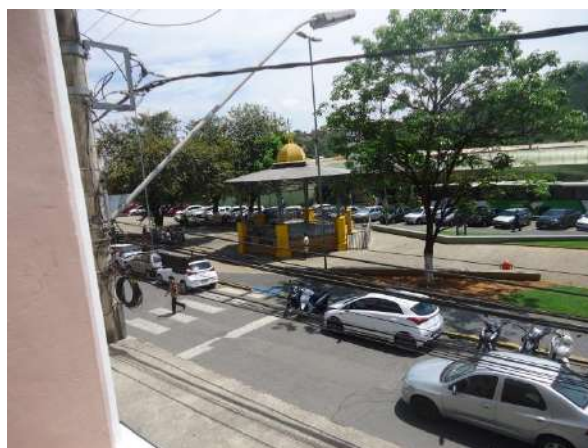
Par  de Minas  
Pr dio Juscelino Kubitschek de Oliveira –  
Casa da Cultura  
As pra as passaram por interven es em 2015  
e est o em bom estado de conserva o.  
(Foto 70)  
**Imagem:  lisson Margotti – 16/10/2018**

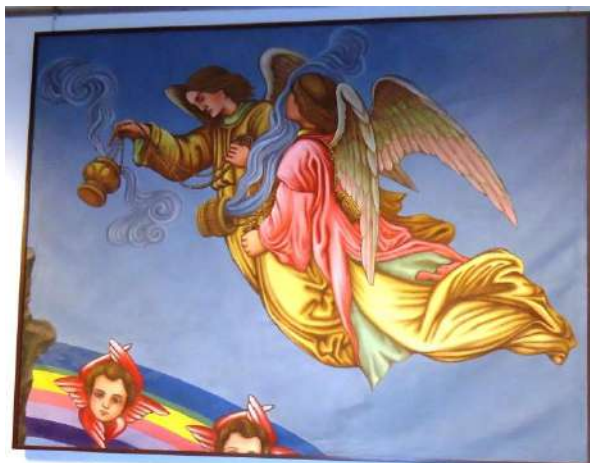
Pará de Minas  
Telas da Antiga Matriz NSP  
Tela Anjos com Incensórios  
(foto 07)

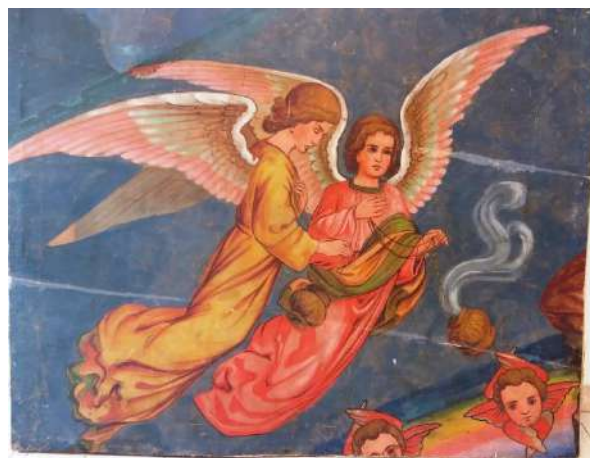
Pará de Minas  
Telas da Antiga Matriz NSP  
Tela Anjos com Incensórios  
(foto 08)

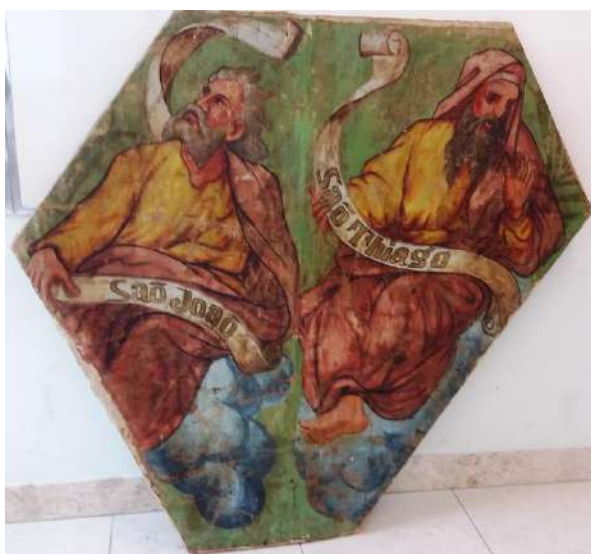
Pará de Minas  
Telas da Antiga Matriz NSP  
Tela São João e São Thiago  
(foto 09)

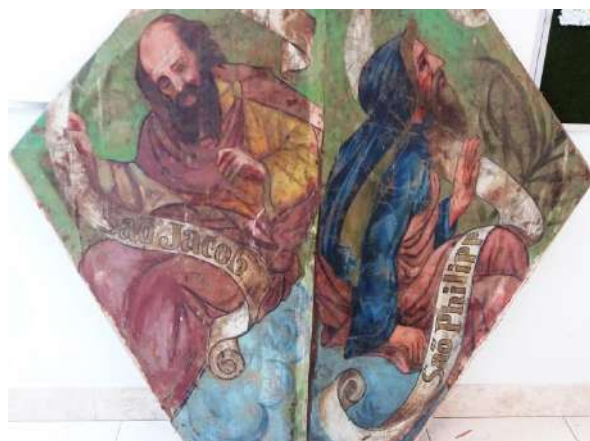
Pará de Minas  
Telas da Antiga Matriz NSP  
Tela São Jacob e São Philipp  
(foto 10)

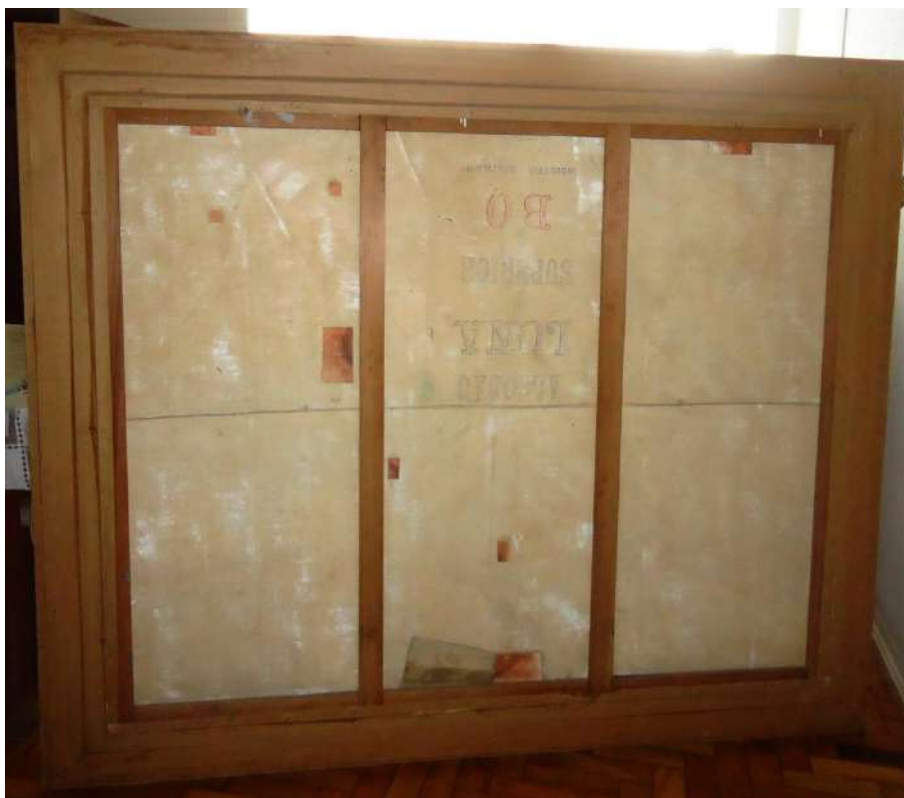
Vista posterior da Nossa Senhora da Piedade, apresenta estado regular de conservação.  
(foto 15)

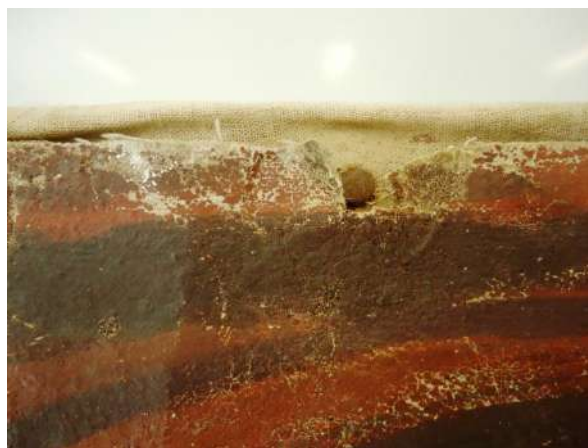
Pará de Minas  
Telas da Antiga Matriz NSP  
Craquelês, desprendimento de camada pictórica, escurecimentos, furo por prego e oxidação.  
(foto 21)

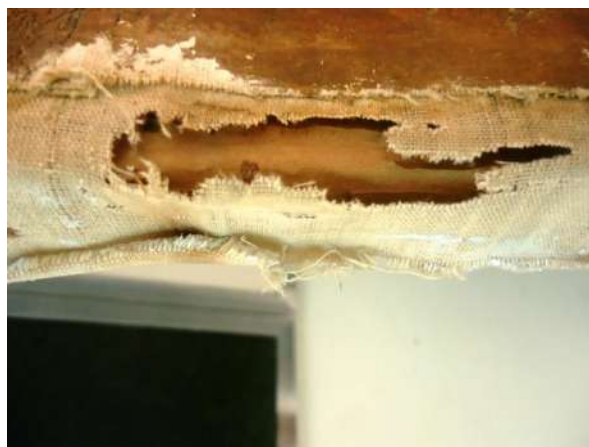
Pará de Minas  
Telas da Antiga Matriz de Nossa Senhora da Piedade  
Descolamento da tela no chassi e perda de material.  
(foto 22)

A pintura apresenta sujidades generalizadas, desprendimento pontuais da camada pictórica e craquelês. Apresenta alguns rasgos pontuais no suporte original, como na porção inferior direita junto à moldura. Nos locais onde há junção de pedaços de tela original, percebe-se um grande acúmulo de tinta. Em locais onde houve perda de suporte há uma pintura seguindo os

mesmos padrões feita na tela utilizada para o reentelamento. Camadas pictóricas pontuais soltando-se. Borda inferior direita desprendendo-se do reentelamento.

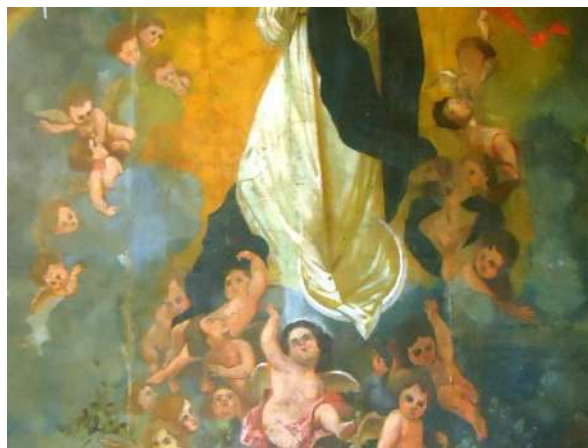
Pará de Minas  
Telas da Antiga Matriz NSP  
Craquelês, sujidades generalizadas, marcas  
sobre a pintura e furos .  
(foto 27)  
**Imagem: Álisson Margotti – 12/11/2018**

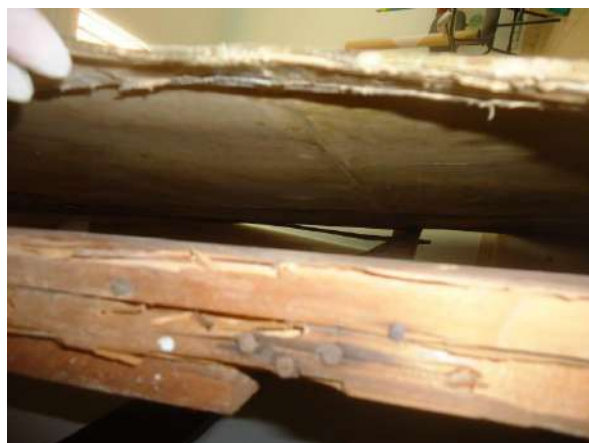
Telas da Antiga Matriz de Nossa Senhora da Piedade  
Chassi apresenta severo ataque de insetos xilófagos  
e a tela desprende-se do mesmo.

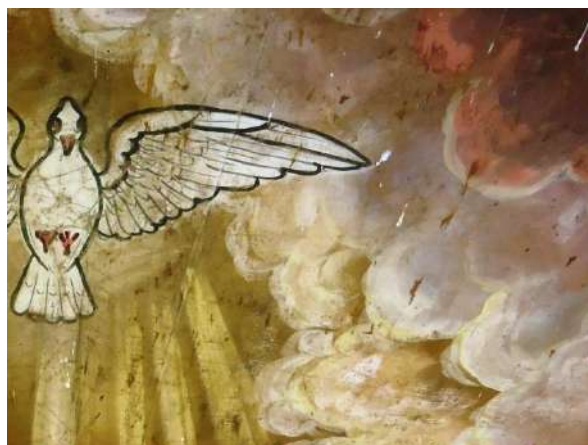
Pará de Minas  
Telas da Antiga Matriz NSP  
Furos atravessando tela original e reentelamento,  
craquelês, manchas de tinta branca e perdas.  
(foto 30)

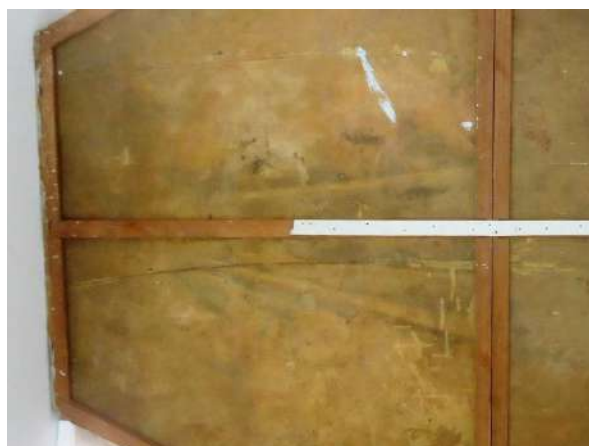
Pará de Minas  
Telas da Antiga Matriz de Nossa Senhora da Piedade  
Chassi em bom estado, exhibe manchas de tinta branca,  
É possível observar manchas no reentelamento.  
(foto 31)

A pintura apresenta poucas sujidades e pouca perda de policromia, concentrada na região superior central. Já na borda inferior acentua-se a perda de policromia. Existem manchas causadas provavelmente por água, evidenciadas na porção direita da Tela. A pintura passou por um processo de reentelamento e repintura. Existe uma emenda do reentelamento centralizada

na posição horizontal visível pelo verso. A moldura está em bom estado de conservação. Início de ataques de insetos xilófagos no chassi, mais evidenciado no canto inferior esquerdo; há algumas manchas de tinta na porção superior e alguns pregos enferrujados.

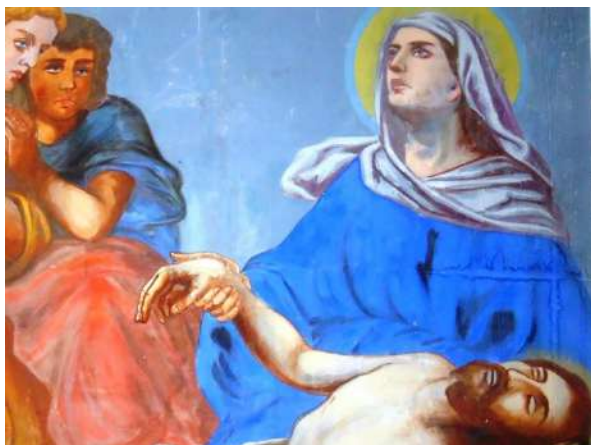
Pará de Minas  
Telas da Antiga Matriz NSP  
Desgaste da camada pictórica e  
manchas de umidade.  
(foto 32)

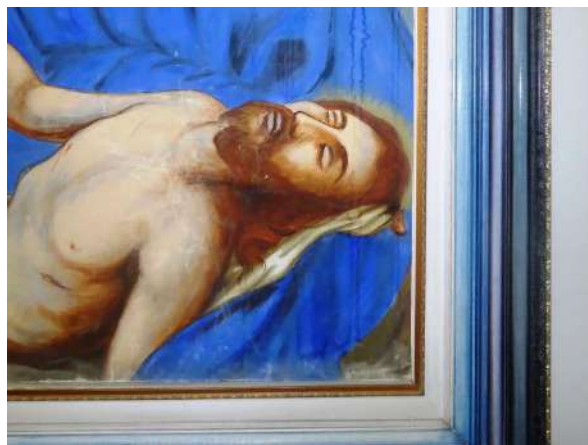
Pará de Minas  
Telas da Antiga Matriz NSP  
Perda de camada pictórica no  
canto inferior esquerdo.  
(foto 33)

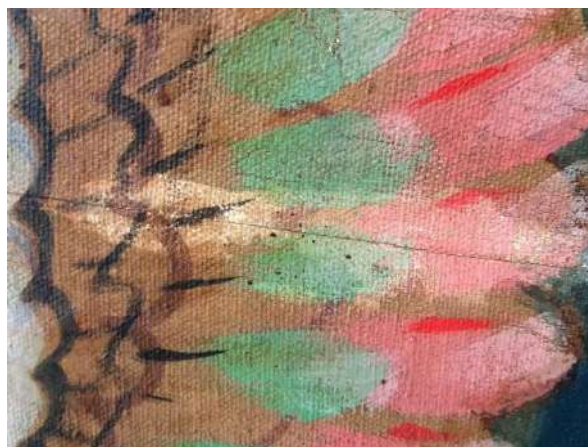
Pará de Minas  
Telas da Antiga Matriz NSP  
Craquelês, perda de policromia e pontos com oxidação.  
(foto 36)  
**Imagem: Álisson Margotti – 12/11/2018**

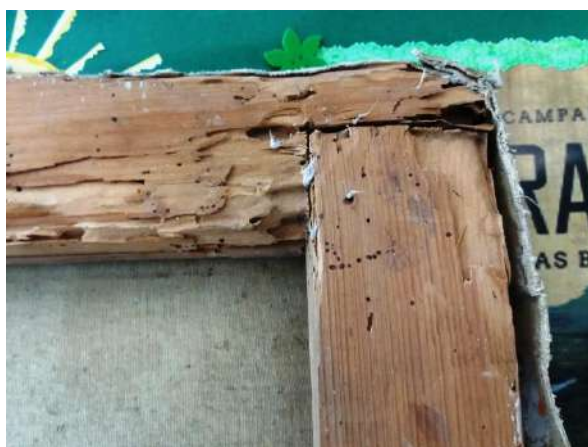
Pará de Minas  
Telas da Antiga Matriz de Nossa Senhora da Piedade  
Chassi sob ataque de insetos xilófagos e reentelamento exibindo manchas.  
(foto 37)  
**Imagem: Álisson Margotti – 12/11/2018**

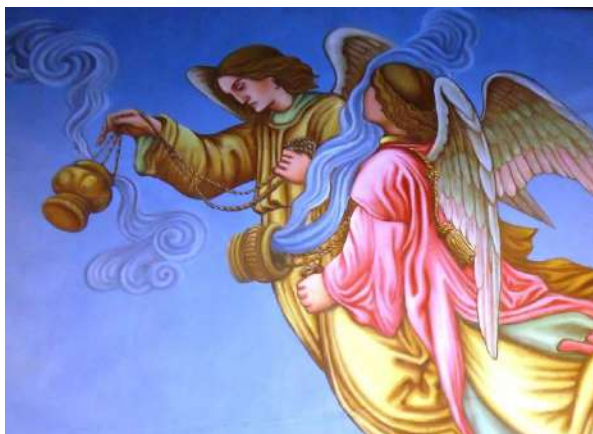
A pintura encontra-se higienizada e exposta em sala cuja temática é a religião. Está afastada da parede para evitar a umidade. Há desprendimento da camada pictórica em pequenos pontos esparsos da borda inferior.

Pará de Minas  
Telas da Antiga Matriz NSP  
Detalhes da tela que apresenta bom estado de conservação.  
(foto 38)

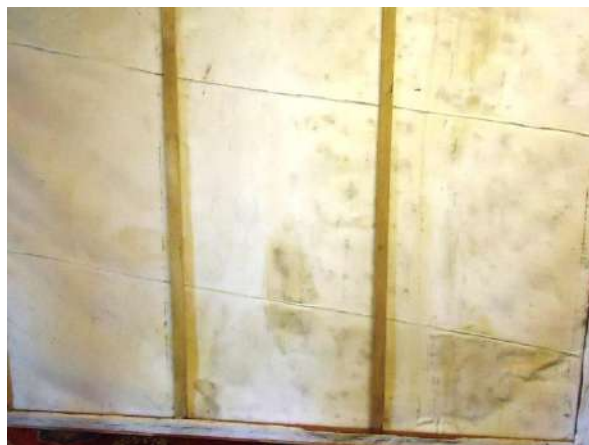
Pará de Minas  
Telas da Antiga Matriz de Nossa Senhora da Piedade  
Chassi bem conservado, o reentelamento  
exibe algumas manchas.  
(foto 40)

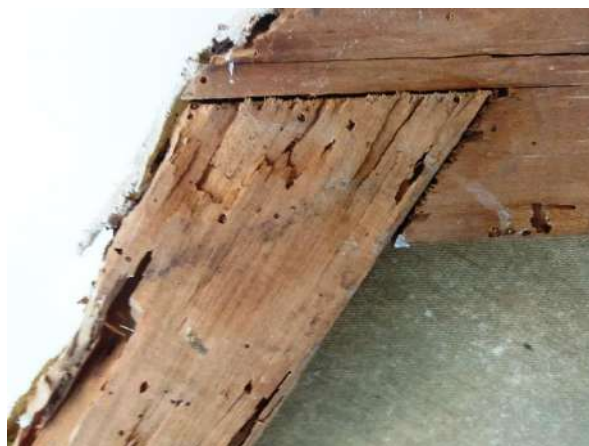
A tela encontra-se com sujidades generalizadas. A porção frontal da pintura apresenta perdas de policromia em pontos variados, principalmente na região em contato com o chassi por este não possuir chanfro. Há respingos de tinta branca em pontos variados e marcas de ferrugem nas laterais causadas pelos grampos e pregos enferrujados que prendem a tela ao chassi. A pintura foi reentelada e, por causa desse processo, existem pedaços de jornal ainda colados na tela. Há uma emenda latitudinal na parte central, provavelmente feita no processo de reentelamento para juntar as duas imagens que eram expostas separadamente na Antiga Matriz Nossa Senhora da Piedade. Bordas superior e inferior estão carcomidas pelos insetos xilófagos, acentuadamente na borda direita superior e inferior. Parte da lateral direita está soltando-se do chassi, assim como parte da borda inferior. O chassi está fragilizado devido ao ataque evidente de insetos xilófagos.

Telas da Antiga Matriz de Nossa Senhora da Piedade  
Chassi sob ataque de insetos xilófagos e  
reentelamento desprendendo-se.

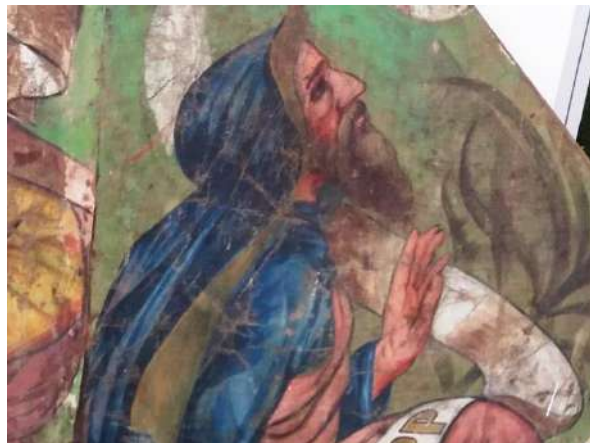
Pará de Minas  
Telas da Antiga Matriz NSP  
Perda de policromia, craquelês e sujidades generalizadas.  
(foto 45)

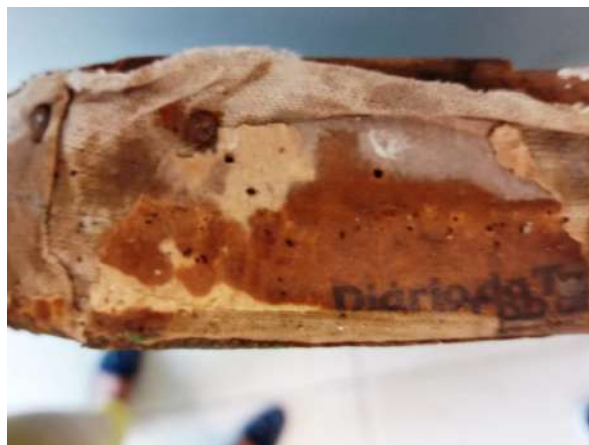
Pará de Minas  
Telas da Antiga Matriz de Nossa Senhora da Piedade  
Chassi sob ataque de insetos xilófagos, reentelamento desprendendo-se, manchas e jornais aderidos à superfície.  
(foto 46)

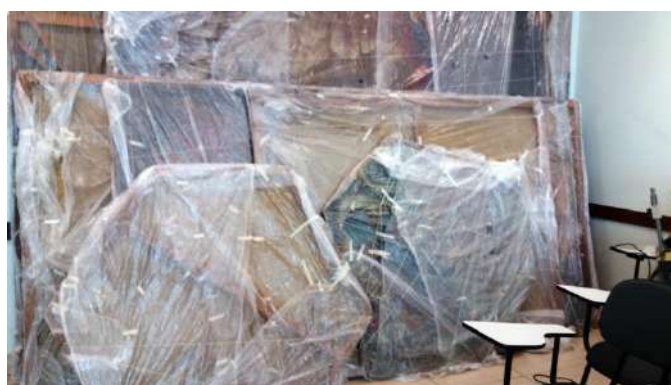
Pará de Minas  
Telas da Antiga Matriz de Nossa Senhora da Piedade  
Telas acondicionadas em uma das salas de catequese, uma delas não estava embalada.  
(foto 49)  
**Imagem: Álisson Margotti – 12/11/2018**

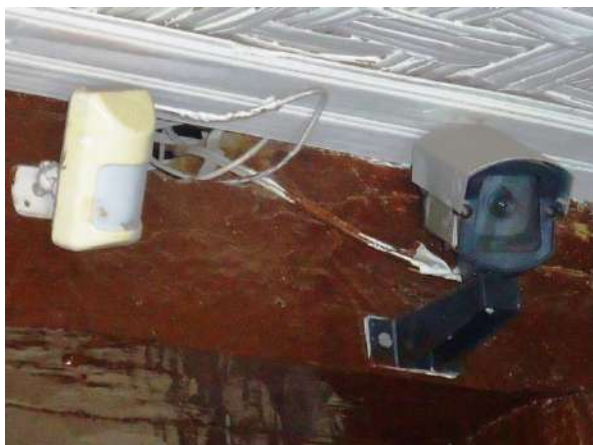
Pará de Minas  
Telas da Antiga Matriz NSP  
Instalações de segurança  
no interior do MUSPAM.  
(foto 52)

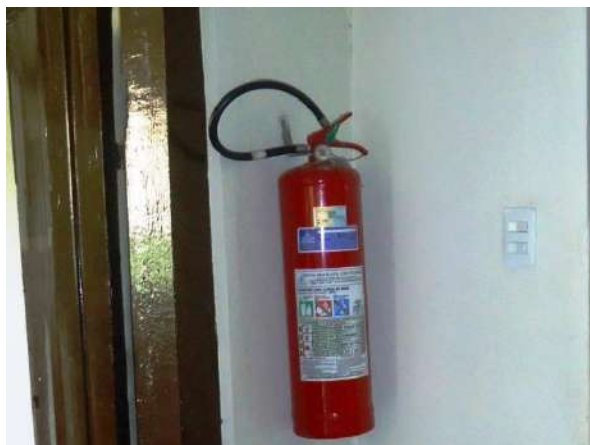
Pará de Minas  
Telas da Antiga Matriz NSP  
Instalações de combate a incêndio  
no interior do MUSPAM.  
(foto 53)

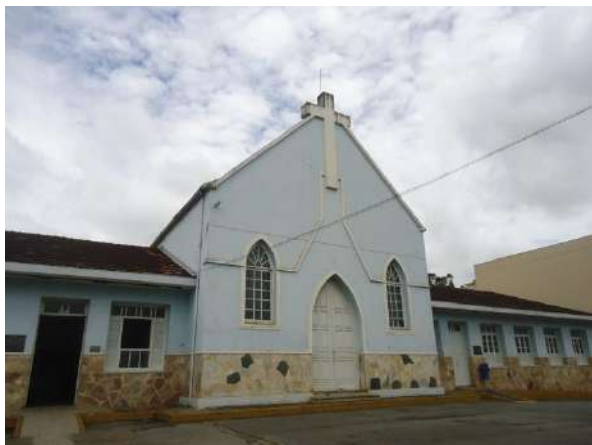
Pará de Minas  
Telas da Antiga Matriz NSP  
Asilo Padre José Pereira Coelho (bem tombado)  
atual FAPAM, que guarda 01 das 09 telas.  
(foto 54)

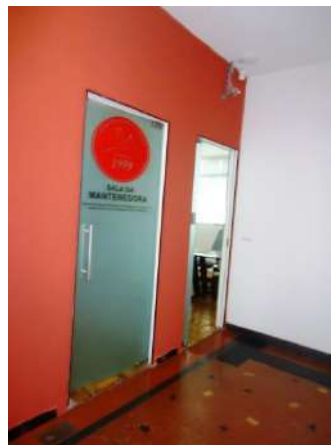
Pará de Minas  
Telas da Antiga Matriz NSP  
Entrada da Sala da Mantenedora onde  
está exposta a Tela Nossa Senhora da Piedade.  
(foto 55)

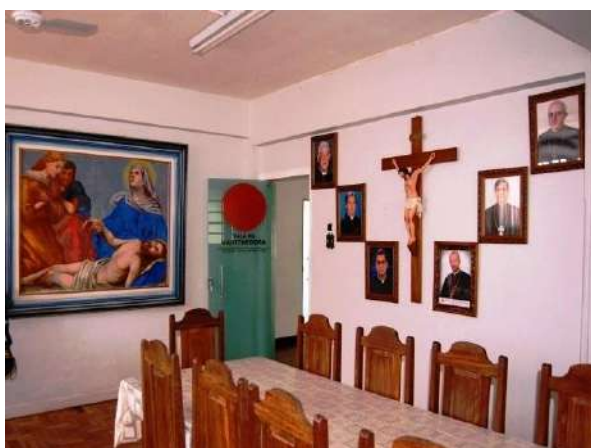
Pará de Minas  
Telas da Antiga Matriz NSP  
Interior da Sala da Mantenedora  
(foto 56)

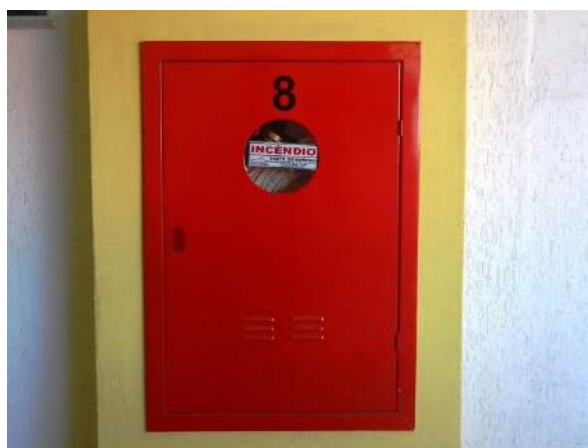
Pará de Minas  
Telas da Antiga Matriz NSP  
Instalações de combate à incêndio no prédio.  
(foto 57)
