4. BENS IMÓVEIS PROTEGIDOS POR TOMBAMENTO MUNICIPAL

4.9. Avaliação do Estado de Conservação do Bem Imóvel Escola Municipal de Artes e Ofícios Raimundo Nogueira de Faria – SICA

MUNICÍPIO: Pará de Minas		DISTRITO: Sede	
NOME DO BEM TOMBADO ¹ : Escola Municipal de Artes e Ofícios Raimundo Nogueira de Faria - SICA			
ENDEREÇO DO BEM CULTURAL: Rua Dr. Higino, SN, Várzea			
Nº DECRETO / ANO: 2.756/1998	Nº INSCRIÇÃO LIVRO DO TOMBO / ANO: 08/2000	PROCESSO ACEITO NO ICMS PATRIMÔNIO CULTURAL A PARTIR DO EXERCÍCIO: 2000	
NOME E ASSINATURA DO RESPONSÁVEL TÉCNICO: Álison Tavares Margotti		FORMAÇÃO PROFISSIONAL: Arquiteto e Urbanista	CAU: ² 196550-6
CHEFE DO SETOR DA PREFEITURA RESPONSÁVEL PELA IMPLEMENTAÇÃO DA POLITICA DE PATRIMÔNIO CULTURAL: Paulo Augusto Teixeira Duarte		DATA REALIZAÇÃO LAUDO: 26/11/2018	
HÁ OBRA DE RESTAURAÇÃO EM ANDAMENTO ³ ?	SIM	<input type="checkbox"/>	NÃO <input checked="" type="checkbox"/>
HÁ PROJETO APROVADO POR LEI DE INCENTIVO À CULTURA?	SIM	<input type="checkbox"/>	NÃO <input checked="" type="checkbox"/>
EM CASO POSITIVO:	LEI FEDERAL <input type="checkbox"/>	LEI ESTADUAL <input type="checkbox"/>	OUTRA <input type="checkbox"/>

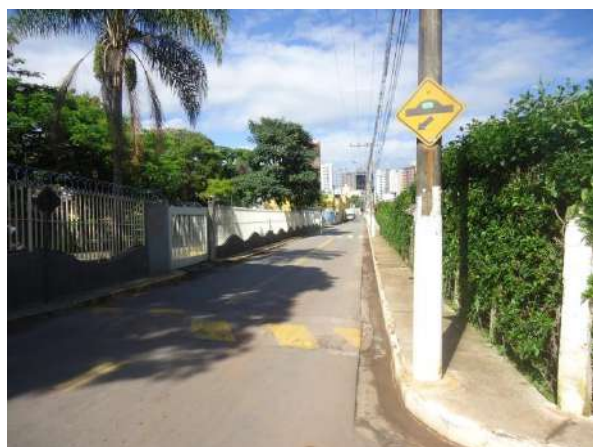
Pará de Minas
E M de Artes e Ofícios SICA
Rua Dr. Hígino, sentido Centro. As grades são as divisas do Colégio Berlaar e as árvores área do IEF.
(foto 50)

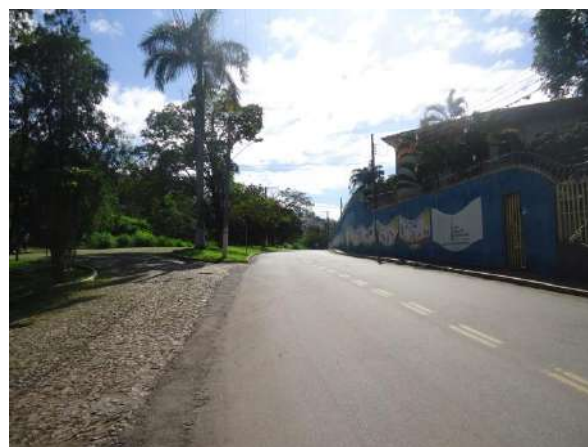
Pará de Minas
E M de Artes e Ofícios SICA
Rua Divinópolis, sentido bairro Vila Raquel. À direita Berlaar e esquerda margens do Ribeirão da Paciência.
(foto 51)

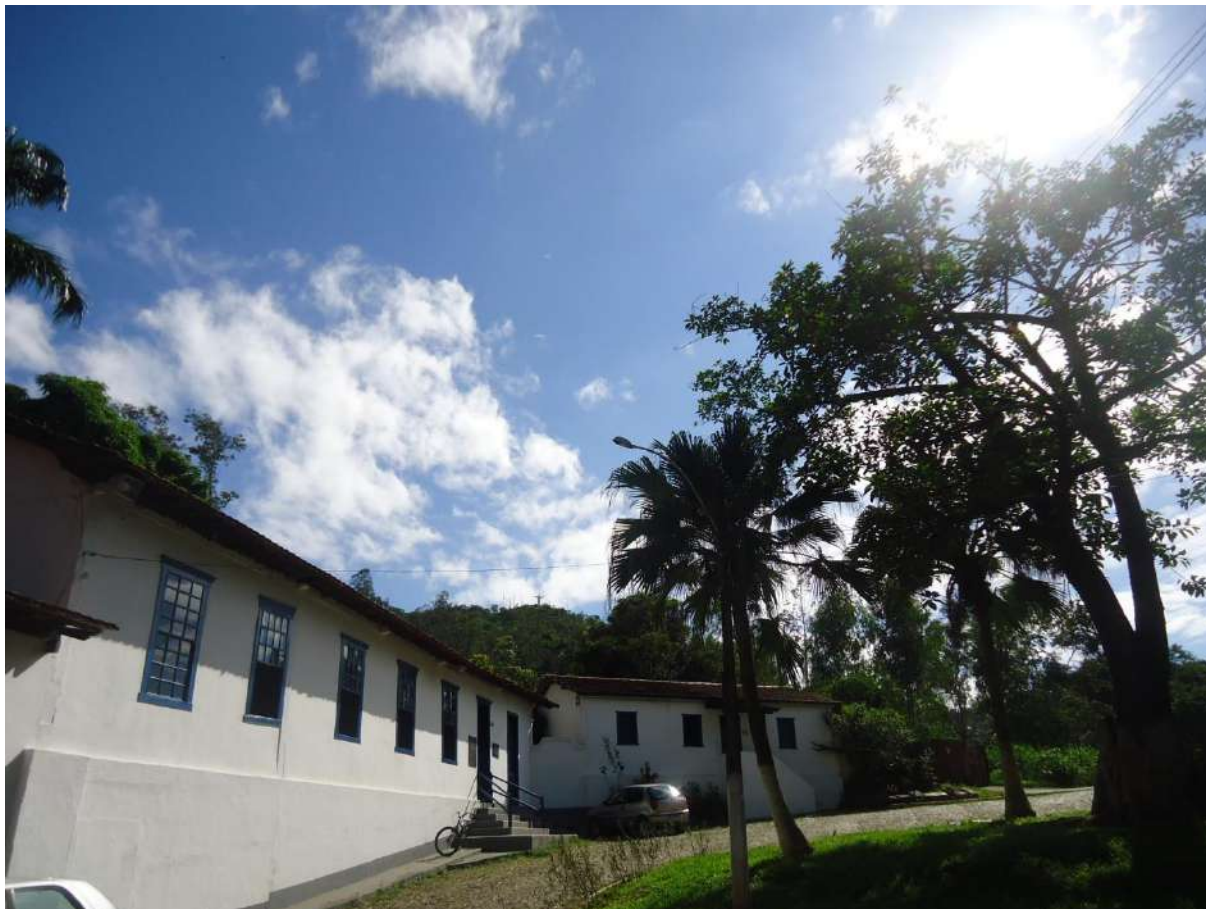
(foto 42)

Pará de Minas
E M de Artes e Ofícios SICA
Relação entre os bens tombados
Escola Municipal de Artes e Ofícios Raimundo Nogueira de Faria – SICA
e o monumento do Cristo Redentor.
