## 2. CONJUNTOS PAISAGÍSTICOS PROTEGIDOS POR TOMBAMENTO MUNICIPAL

### 2.1. Avaliação do Estado de Conservação da Gruta de Nossa Senhora de Lourdes

MUNICÍPIO: Pará de Minas		DISTRITO: Sede	
NOME DO BEM TOMBADO <sup>1</sup> : Gruta de Nossa Senhora de Lourdes		NH - INFORMAR Nº DE UNIDADES: 01	
ENDEREÇO: Praça Francisco Valadares, Nossa Senhora de Lourdes		CP - INFORMAR ÁREA TOMBADA EM HECTARES: 0,005 ha	
Nº DECRETO / ANO: 6.251/2010	Nº INSCRIÇÃO LIVRO DO TOMBO / ANO: 22/2010	PROCESSO ACEITO NO ICMS PATRIMÔNIO CULTURAL A PARTIR DO EXERCÍCIO: 2011/2012	
NOME E ASSINATURA DO RESPONSÁVEL TÉCNICO:  Álison Tavares Margotti		FORMAÇÃO PROFISSIONAL: Arquiteto e Urbanista	CAU: <sup>2</sup> 196550-6
CHEFE DO SETOR DA PREFEITURA RESPONSÁVEL PELA IMPLEMENTAÇÃO DA POLITICA DE PATRIMÔNIO CULTURAL:  Paulo Augusto Teixeira Duarte		DATA REALIZAÇÃO DO LAUDO: 30/11/2018	
HÁ OBRA DE RESTAURAÇÃO EM ANDAMENTO <sup>3</sup> ?		SIM	NÃO X
HÁ PROJETO APROVADO POR LEI DE INCENTIVO À CULTURA?		SIM	NÃO X
EM CASO POSITIVO:	LEI FEDERAL	LEI ESTADUAL	OUTRA

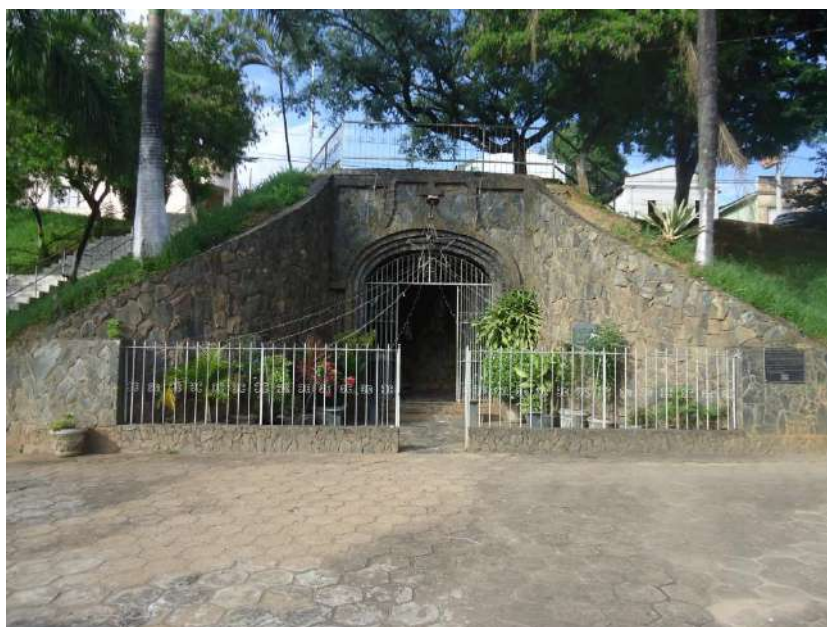
Pará de Minas  
Gruta de Nossa Senhora de Lourdes  
Fachada Frontal  
(foto 01)

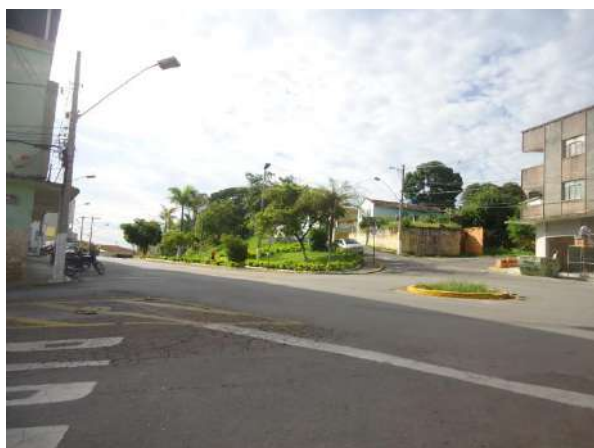
Pará de Minas  
Gruta de Nossa Senhora de Lourdes  
Rotatória entre as vias Pç Francisco Valadares, Joaquim Peregrino, Melo Guimarães e Fernando Otávio.  
(foto 14)

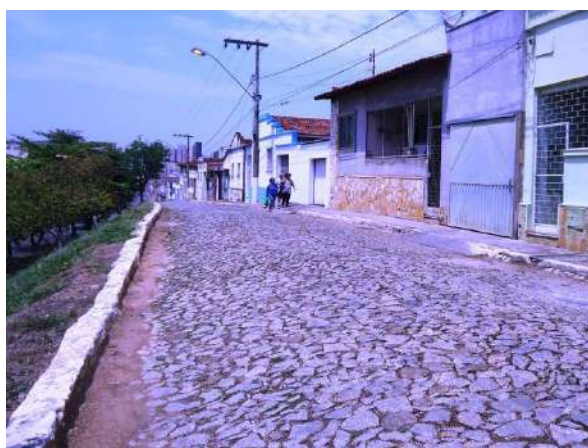
Pará de Minas  
Gruta de Nossa Senhora de Lourdes  
Aspecto da via Praça Francisco Valadares que apresenta Pequeno fluxo de veículos.  
(foto16)

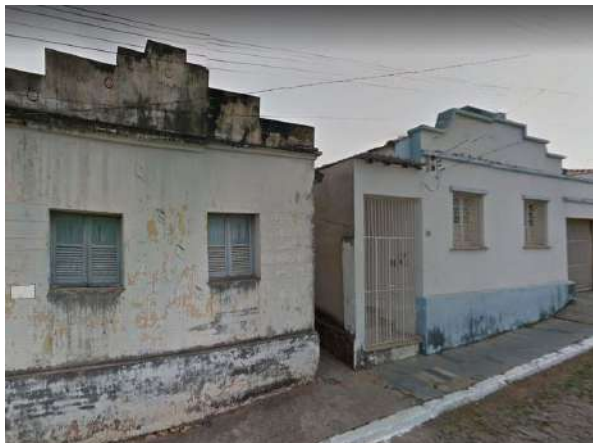
Pará de Minas  
Gruta de Nossa Senhora de Lourdes  
Edificações art-déco na testada dos lotes e com pouco ou nenhum afastamento lateral na via Pç. Francisco Valadares.  
(foto 30)

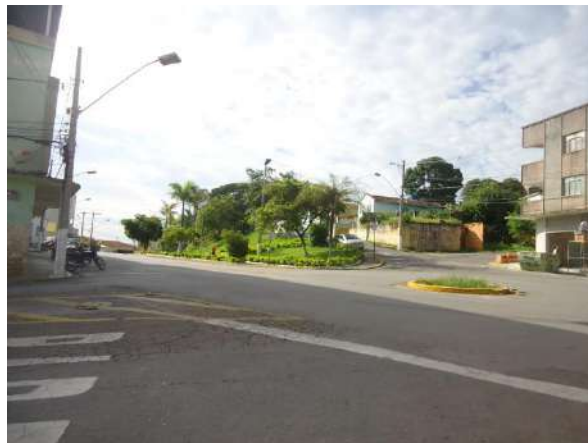
Pará de Minas  
Gruta de Nossa Senhora de Lourdes  
Variedade de volumetria na Rua  
Fernando Torquato.  
(foto 31)

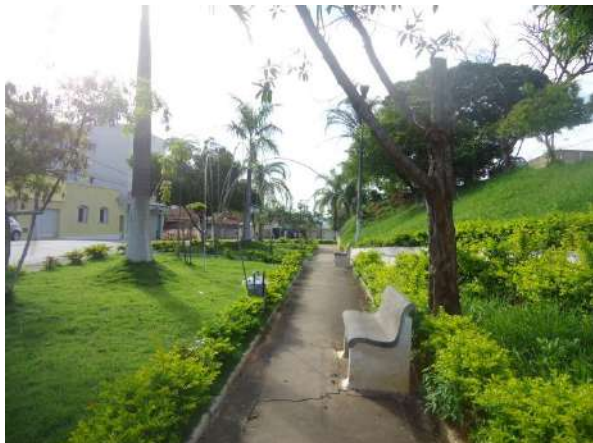
<b>4.2 COBERTURA VEGETAL</b>			
<b>TIPO</b>	<b>(%)</b>		
GRAMÍNEA	X		
ARBUSTO	X		
ÁRVORE	X		
OUTROS			
<p><b>Observação:</b> Em cada campo, estimar o percentual (%) de cada tipo de vegetação existente. A soma dos percentuais deverá ser de 100%.</p>			
<p><b>DESCRIÇÃO:</b> A cobertura mais abundante na Praça Francisco Valadares é a gramínea, em geral em bom estado de conservação. Outras coberturas que também se apresentam em bom estado, inclusive de poda com efeito plástico são os pingos de ouro (<i>Duranta repens aurea</i>), além de palmeiras e outras árvores de médio e grande porte.</p>			
<p><b>DANOS VERIFICADOS/ OUTROS COMENTÁRIOS:</b> A vegetação se encontra em bom estado de conservação.</p>

Pará de Minas  
Gruta de Nossa Senhora de Lourdes  
Gramíneas, arbustos e árvores de médio e grande porte conformam a cobertura vegetal da Praça Francisco Valadares.  
(foto 33)

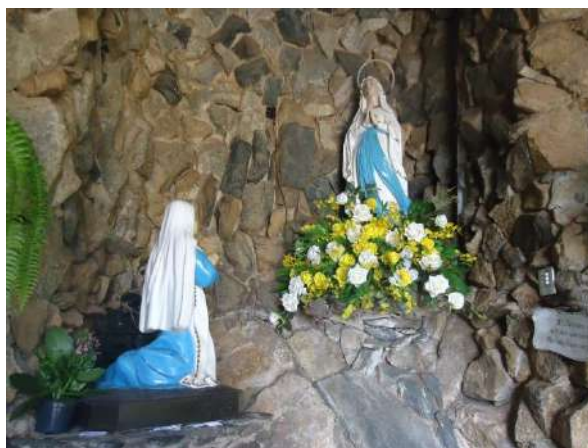
Pará de Minas  
Gruta de Nossa Senhora de Lourdes  
Nossa Senhora de Lourdes e Santa Bernadete Soubirous  
fonte da devoção e piedade dos fiéis pelo local.  
(foto 35)

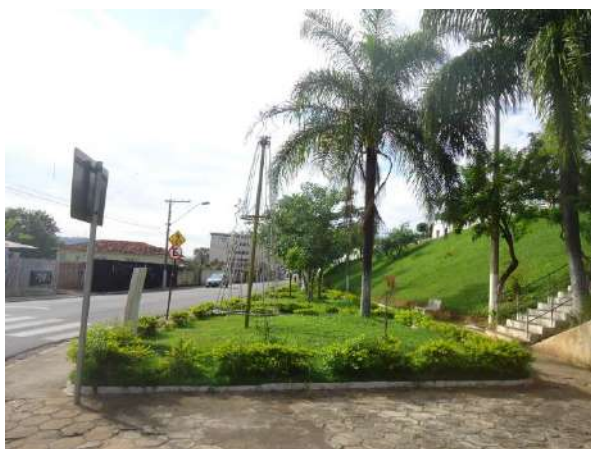
Pará de Minas  
Gruta de Nossa Senhora de Lourdes  
Área central da Praça Francisco Valadares exibindo áreas ajardinadas geometrizadas de influência francesa.  
(foto 36)  
Imagem: Álisson Margotti – 30/11/2018

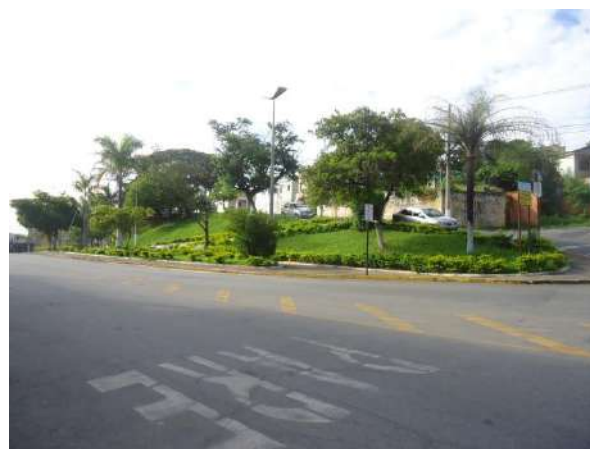
Pará de Minas  
Gruta de Nossa Senhora de Lourdes  
Área norte da Praça Francisco Valadares e seus jardins típicos do paisagismo francês.  
(foto 37)  
Imagem: Álisson Margotti – 30/11/2018

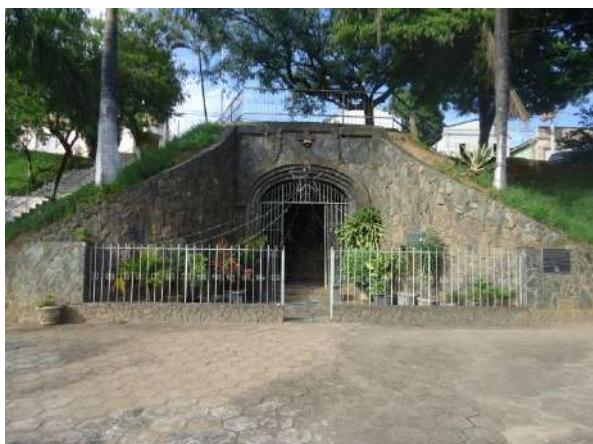
Pará de Minas  
Gruta de Nossa Senhora de Lourdes  
Fachada frontal da Gruta Nossa Senhora de Lourdes  
implantada em declive natural do terreno.  
(foto 38)

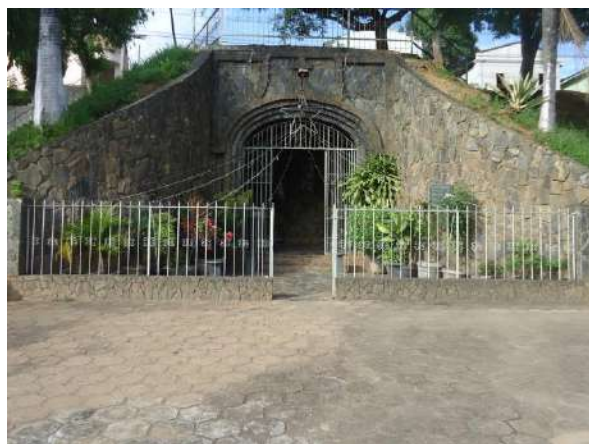
Pará de Minas  
Gruta de Nossa Senhora de Lourdes  
Grade que faz fechamento e cria pequeno hall aberto  
em frente à Gruta de Nossa Senhora de Lourdes.  
(foto 39)

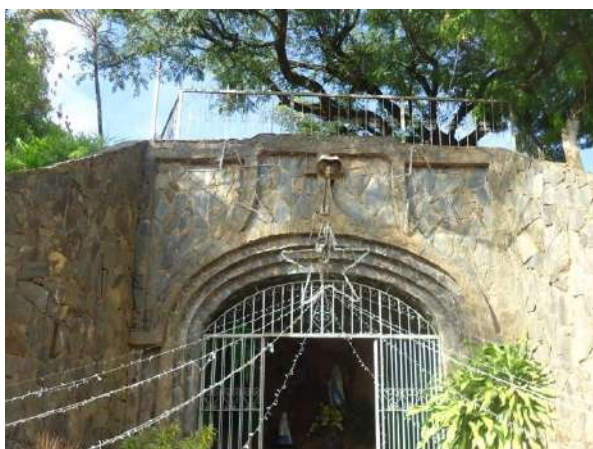
Pará de Minas  
Gruta de Nossa Senhora de Lourdes  
Portada ornamentada no único acesso à Gruta Nossa  
Senhora de Lourdes e guarda-corpo do terraço.  
(foto 40)

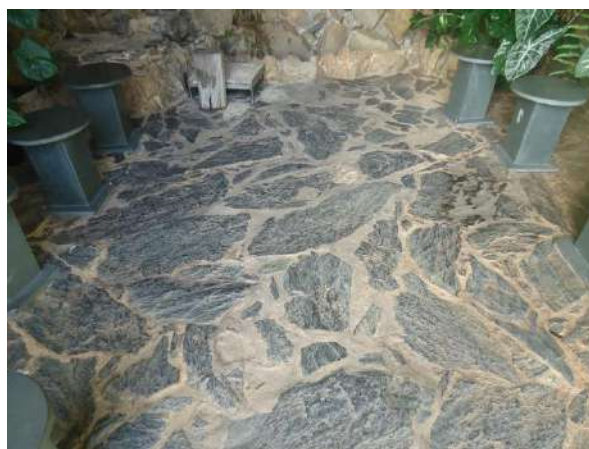
Pará de Minas  
Gruta de Nossa Senhora de Lourdes  
Piso interno em pedra bruta e bancos em ardósia  
no bem tombado.  
(foto 41)

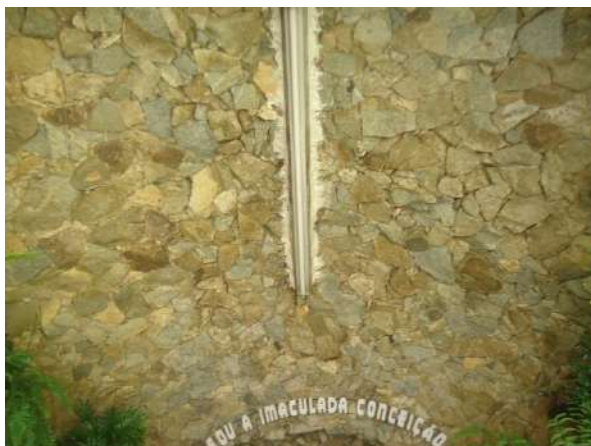
Pará de Minas  
Gruta de Nossa Senhora de Lourdes  
Teto da Gruta em  
pedra bruta e cimento.  
(foto 42)
