## 2.2. Avaliação do Estado de Conservação das Praças Torquato de Almeida e Francisco Torquato

MUNICÍPIO: Pará de Minas		DISTRITO: Sede	
NOME DO BEM TOMBADO <sup>9</sup> : Praças Torquato de Almeida e Francisco Torquato		NH - INFORMAR Nº DE UNIDADES: -	
ENDEREÇO: Praça Torquato de Almeida		CP - INFORMAR ÁREA TOMBADA EM HECTARES: 0,45	
Nº DECRETO / ANO: 2.768/1998	Nº INSCRIÇÃO LIVRO DO TOMBO / ANO: 05/2000	PROCESSO ACEITO NO ICMS PATRIMÔNIO CULTURAL A PARTIR DO EXERCÍCIO: 1999/2000	
NOME E ASSINATURA DO RESPONSÁVEL TÉCNICO:  Álison Tavares Margotti		FORMAÇÃO PROFISSIONAL: Arquiteto e Urbanista	CAU: <sup>10</sup> 196550-6
CHEFE DO SETOR DA PREFEITURA RESPONSÁVEL PELA IMPLEMENTAÇÃO DA POLITICA DE PATRIMÔNIO CULTURAL:  Paulo Augusto Teixeira Duarte		DATA REALIZAÇÃO DO LAUDO: 17/10/2018	
HÁ OBRA DE RESTAURAÇÃO EM ANDAMENTO <sup>11</sup> ?		SIM	NÃO X
HÁ PROJETO APROVADO POR LEI DE INCENTIVO À CULTURA?		SIM	NÃO X
EM CASO POSITIVO:	LEI FEDERAL	LEI ESTADUAL	OUTRA

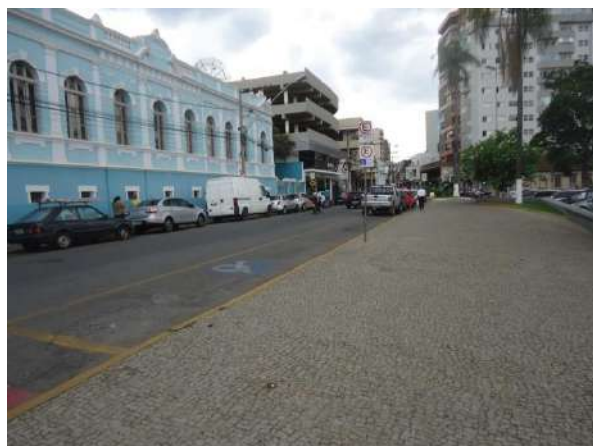
**DANOS VERIFICADOS<sup>16</sup>/ OUTROS COMENTÁRIOS:** Em geral, a cobertura das vias apresenta bom estado de conservação. São observadas apenas pequenas trincas oriundas da exposição permanente às intempéries.

Par  de Minas  
Pra as Torquato de Almeida e Francisco Torquato  
Via esquerda das pra as, sentido NO.  
(Foto 02)  
**Imagem:  lissom Margotti – 17/10/2018**

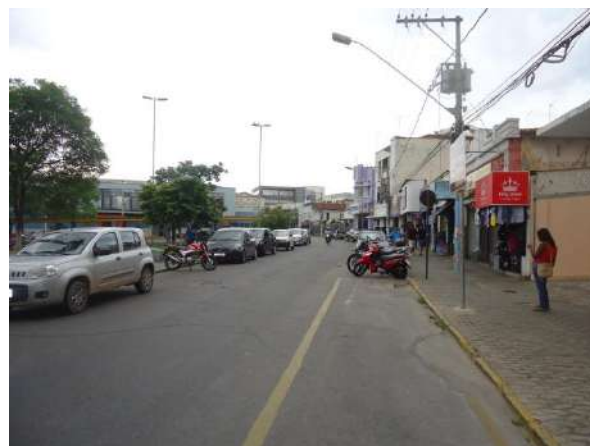
Par  de Minas  
Pra as Torquato de Almeida e Francisco Torquato  
Via esquerda das pra as, sentido SE.  
(Foto 03)  
**Imagem:  lissom Margotti – 17/10/2018**

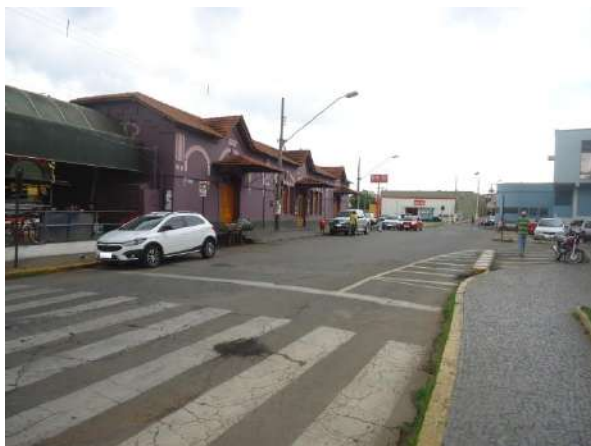
Pará de Minas  
Praças Torquato de Almeida e Francisco Torquato  
Via direita das praças, sentido SE.  
(Foto 04)

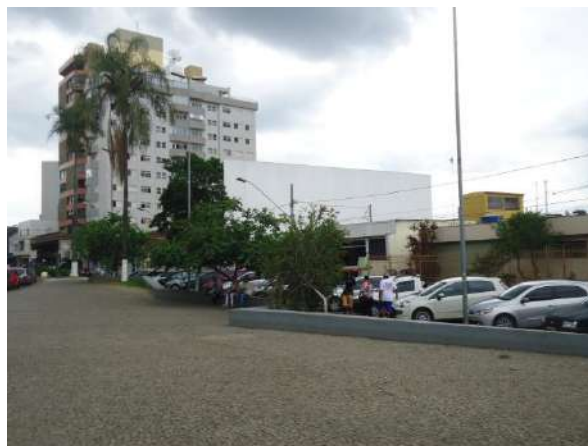
Pará de Minas  
Praças Torquato de Almeida e Francisco Torquato  
Via direita das praças, sentido NO.  
(Foto 05)

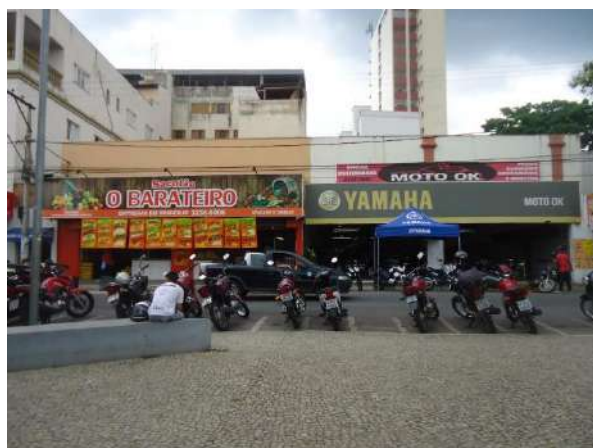
1.2 SINALIZAÇÃO				
TIPO	(X)		SIM	NÃO
PLACAS DE LOGRADOURO	X	PADRONIZAÇÃO	X	
PLACAS DE TRÂNSITO	X	ADEQUADA AO NH ou CP TOMBADO	X	
PLACAS INDICATIVAS	X			
PLACAS TURÍSTICAS INTERPRETATIVAS	X			
<b>DESCRIÇÃO:</b> No entorno são verificadas placas com variadas funções, a maioria de pequenas dimensões, que no geral causam pouco impacto no paisagismo do bem.				
<b>DANOS VERIFICADOS/ OUTROS COMENTÁRIOS:</b> São verificados algumas oxidações e pontos amassados.

Pará de Minas  
Praças Torquato de Almeida e Francisco Torquato  
As maiores placas do entorno das Praças  
Torquato de Almeida e Francisco Torquato.  
(Foto 08)

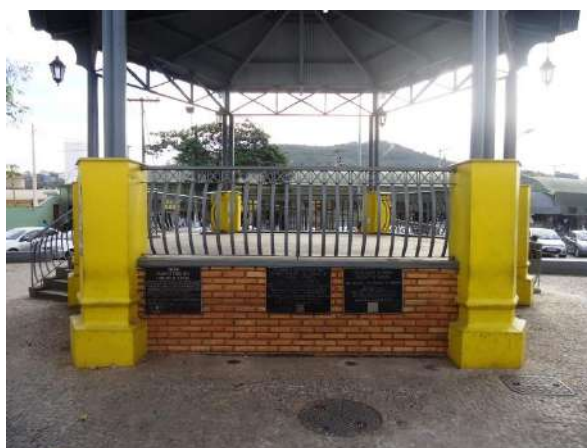
Pará de Minas  
Praças Torquato de Almeida e Francisco Torquato  
Placas em ferro fundido no coreto das  
Praças Torquato de Almeida e Francisco Torquato.  
(Foto 10)

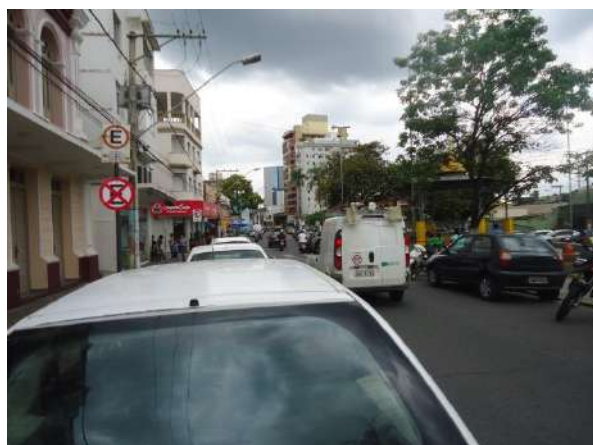
Par  de Minas  
Pra as Torquato de Almeida e Francisco Torquato  
Tr nsito intenso nas vias do entorno das  
Pra as, vegeta o junto ao Camel dromo.  
(Foto 13)

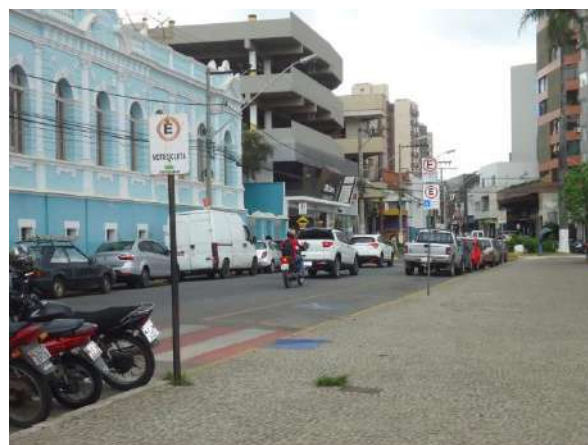
Par  de Minas  
Pra as Torquato de Almeida e Francisco Torquato  
Vegeta o no estreito passeio junto   E. E.  
Torquato de Almeida, bem tombado.  
(Foto 14)

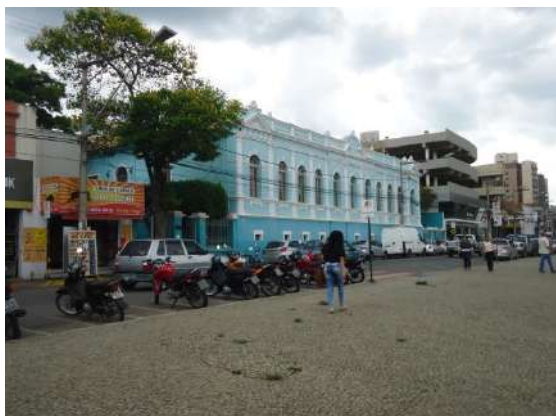
<b>DANOS VERIFICADOS/ OUTROS COMENTÁRIOS:</b> São verificados danos à circulação provenientes da má instalação das pedras gerando uma superfície irregular e desnivelada, perda de material, material solto no piso, as ondulações resultantes do solo e remendos em cimento alterando a textura da pavimentação.

Pará de Minas  
Praças Torquato de Almeida e Francisco Torquato  
Vista das Praças revestidas por calçada portuguesa.  
(Foto 15)

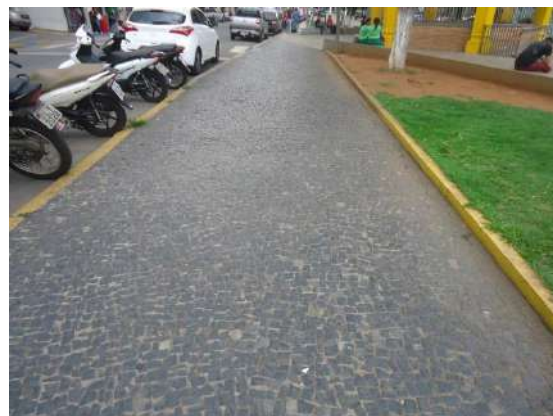
Pará de Minas  
Praças Torquato de Almeida e Francisco Torquato  
Trecho com piso em bom estado de conservação.  
(Foto 16)

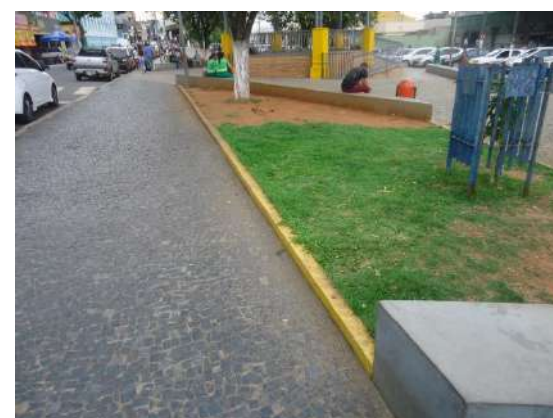
Pará de Minas  
Praças Torquato de Almeida e Francisco Torquato  
Trecho exibindo melhores condições do piso.  
(Foto 20)

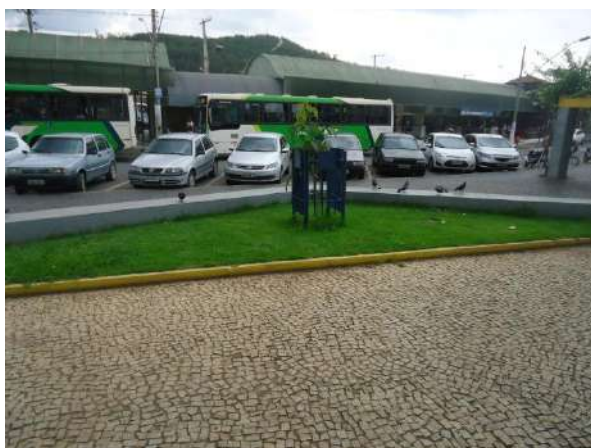
(Foto 21)

Praças Torquato de Almeida e Francisco Torquato  
Área ajardinada com gramíneas bem cuidadas.

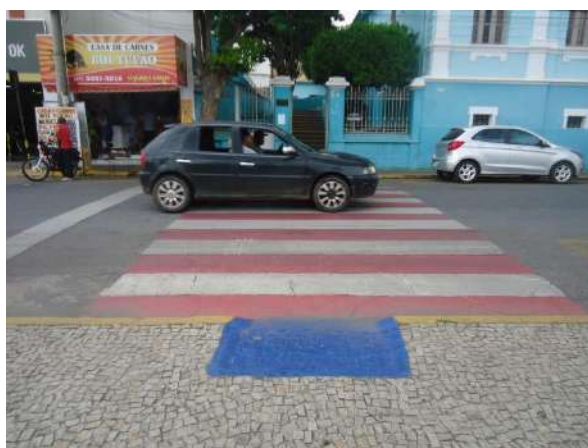
(Foto 23)

Praças Torquato de Almeida e Francisco Torquato  
Rampas e faixa interligando as praças à  
Escola Estadual Torquato de Almeida, bem tombado.

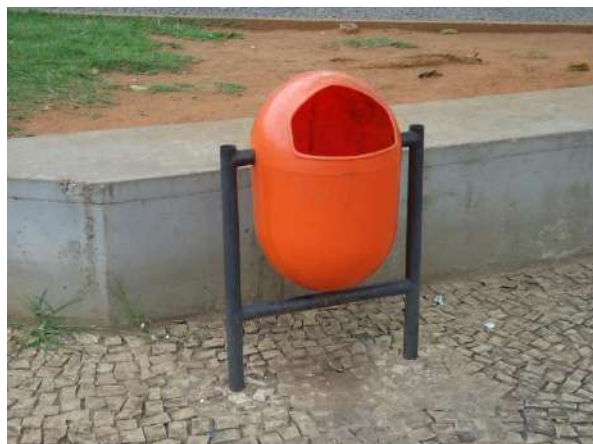
(Foto 24)

Praças Torquato de Almeida e Francisco Torquato  
Bancos em concreto armado e lixeira  
apresentam bom estado de conservação.

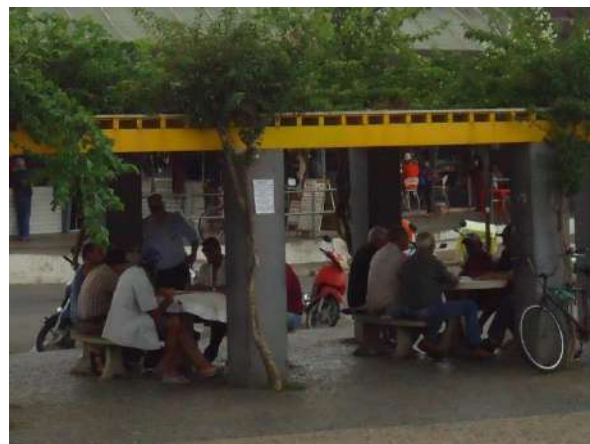
(Foto 25)

Praças Torquato de Almeida e Francisco Torquato  
Bancos e mesa em concreto pré-moldado em um dos  
caramanchões das Praças bem conservado.

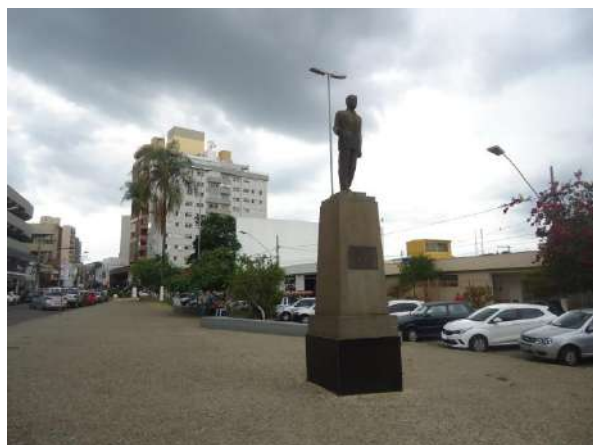
(Foto 26)

Praças Torquato de Almeida e Francisco Torquato  
O monumento à Torquato de Almeida com  
embasamento em concreto e granito e estátua em bronze.

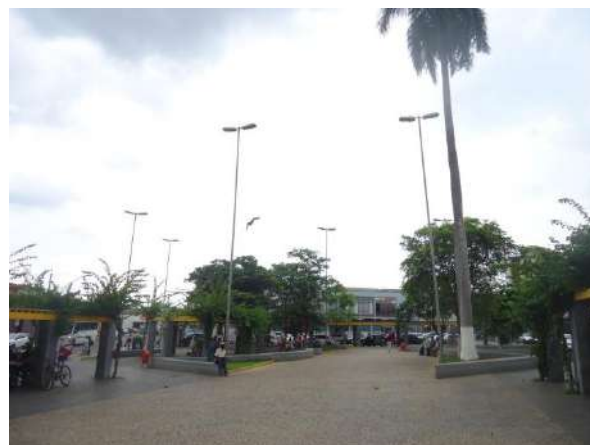
(Foto 27)

Praças Torquato de Almeida e Francisco Torquato  
Posteamento das Praças com postes de aço inox  
e fiação subterrânea bem conservados.

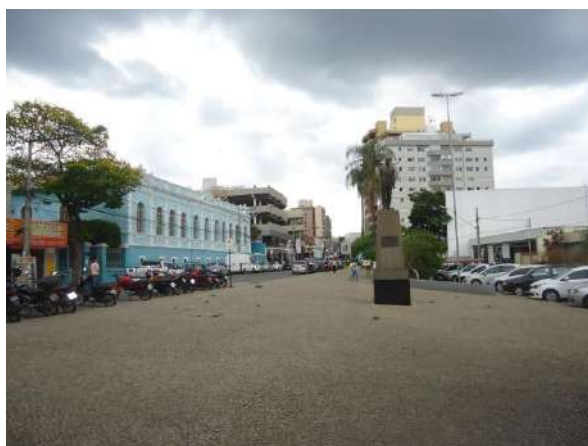
(Foto 28)

Praças Torquato de Almeida e Francisco Torquato  
Passeios que conformam as

Praças Torquato de Almeida e Francisco Torquato.

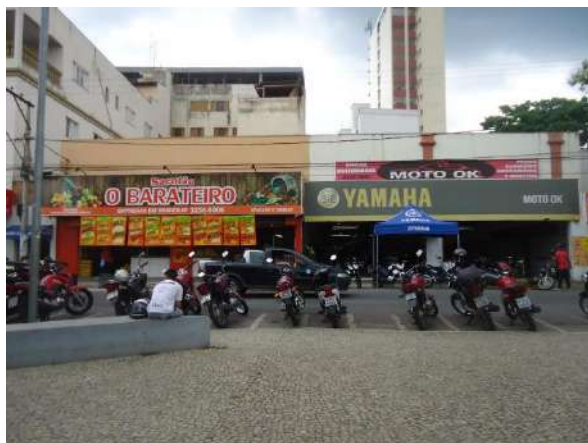
(Foto 29)

Outdoors de grande porte são poucos mas são verificados no entorno do bem, como esses de hortifrutigranjeiro e concessionário de motocicletas.

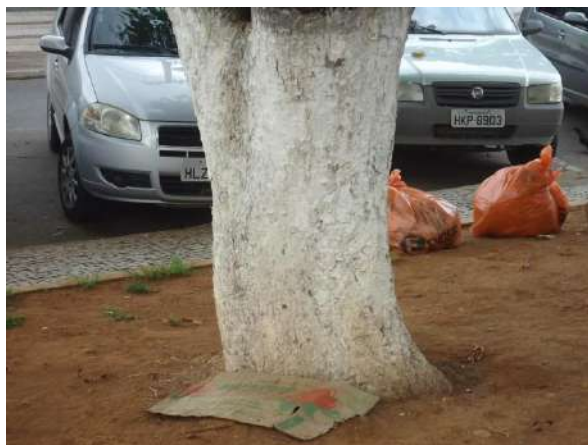
(Foto 30)

**DANOS VERIFICADOS/ OUTROS COMENTÁRIOS:** Não há agressão ao bem oriundo dos resíduos vegetais que podem ser observados no bem. Outros resíduos esporadicamente verificados são regularmente recolhidos pelas equipes de limpeza municipais e acondicionadas em sacos plásticos que podem ocasionalmente, junto de outros do comércio do entorno, serem verificados em alguns períodos do dia até o seu recolhimento.

Pará de Minas  
Praças Torquato de Almeida e Francisco Torquato  
Resíduos acondicionados em sacos plásticos  
aguardando recolhimento próximo.

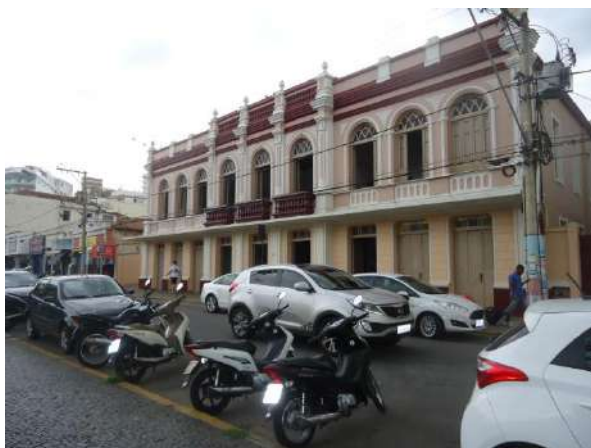
Pará de Minas  
Praças Torquato de Almeida e Francisco Torquato  
Edificações de pavimento único e sobrados  
no entorno do bem tombado, à direita o Prédio  
Juscelino Kubitschek de Oliveira – Casa da Cultura.  
(Foto 31)

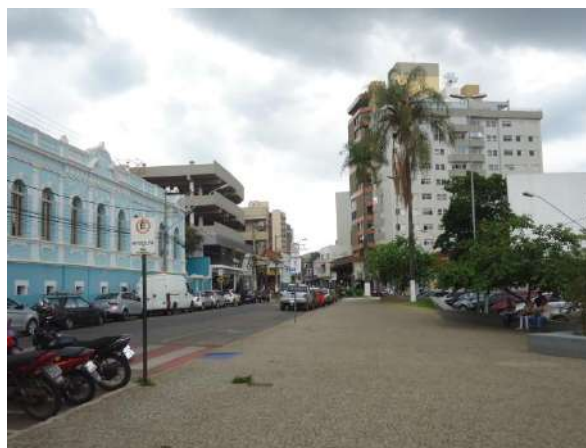
Pará de Minas  
Praças Torquato de Almeida e Francisco Torquato  
O bem tombado Escola Estadual Torquato de Almeida  
e, ao fundo, edifícios de múltiplos de até  
quinze pavimentos.  
(Foto 32)

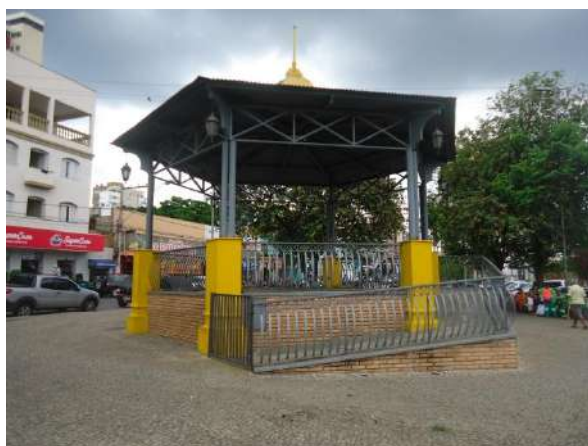
(Foto 33)

Praças Torquato de Almeida e Francisco Torquato  
O coreto das Praças e à esquerda, a mais antiga edificação de múltiplos pavimentos do município, datado de 1953.

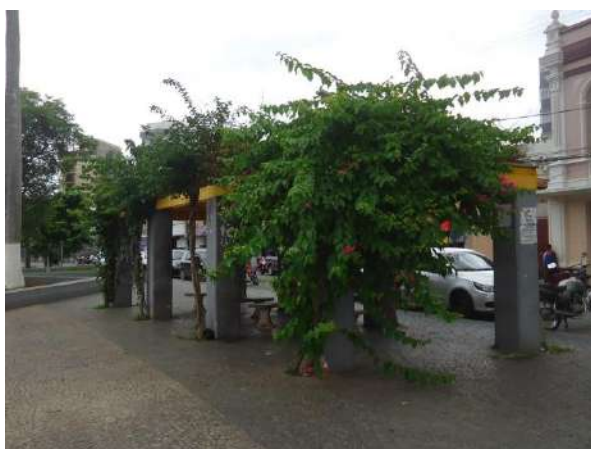
(Foto 34)

Praças Torquato de Almeida e Francisco Torquato  
As bouganvilles de diversas cores que sobem os Pilares e cobrem os caramanchões do bem.

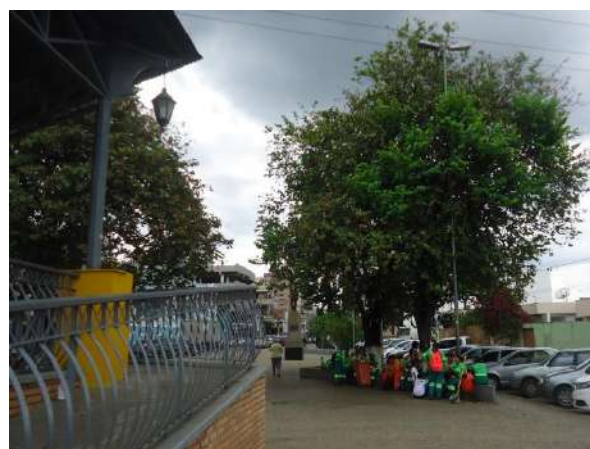
(Foto 35)

Praças Torquato de Almeida e Francisco Torquato  
Árvores de grande porte nas Praças Torquato de Almeida e Francisco Torquato.

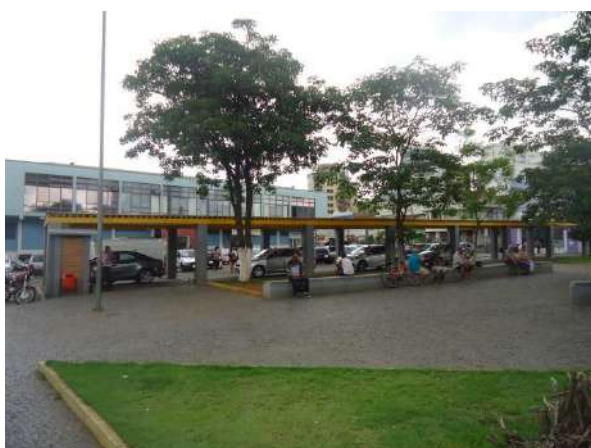
(Foto 36)

Praças Torquato de Almeida e Francisco Torquato  
Áreas ajardinadas bem cuidadas.

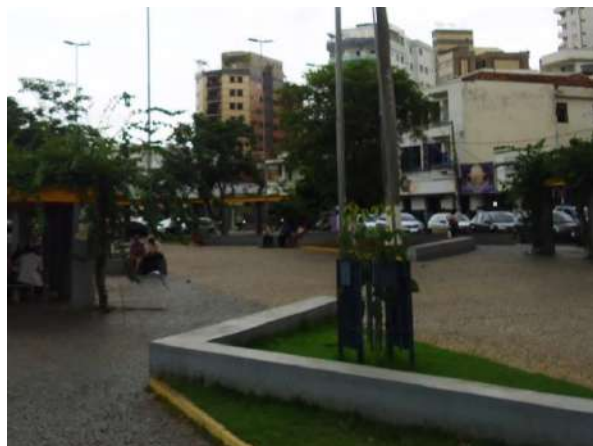
Pará de Minas  
Praças Torquato de Almeida e Francisco Torquato  
Eixo central ladeado por áreas ajardinadas, vista NO.  
Novas mudas foram plantadas em dezembro de 2018.  
(Foto 38)

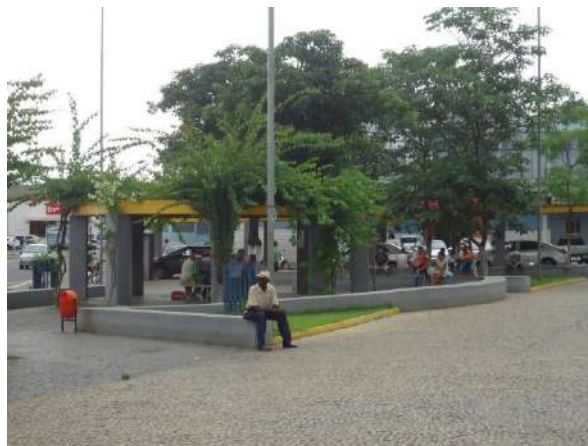
Pará de Minas  
Praças Torquato de Almeida e Francisco Torquato  
Vista direção SE das Praças tombadas.  
Novas mudas foram plantadas em dezembro de 2018.  
(Foto 39)

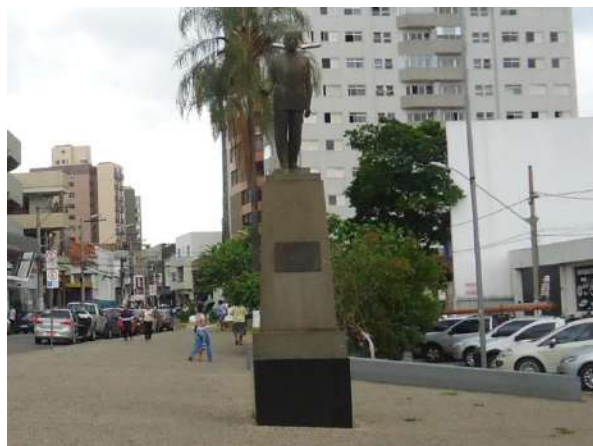
Praças Torquato de Almeida e Francisco Torquato  
Monumento ao ex-prefeito Torquato de Almeida.  
(Foto 40)

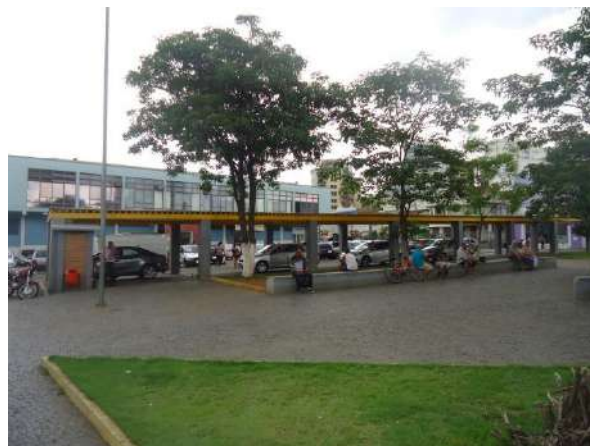
Praças Torquato de Almeida e Francisco Torquato  
Pergolado que conforma o traçado SE das Praças.  
(Foto 41)

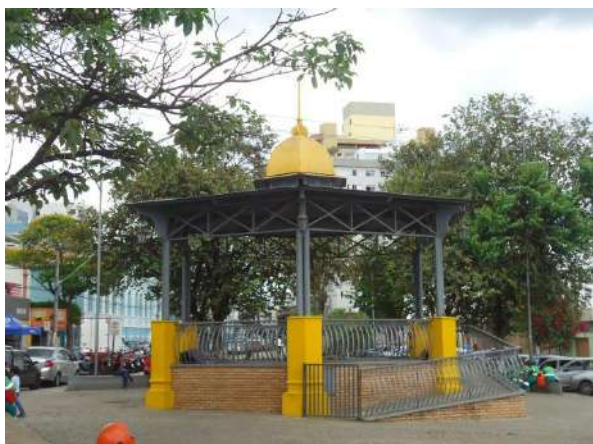
(Foto 42)

Pará de Minas  
Praças Torquato de Almeida e Francisco Torquato  
Vista do coreto das praças  
em bom estado de conservação.

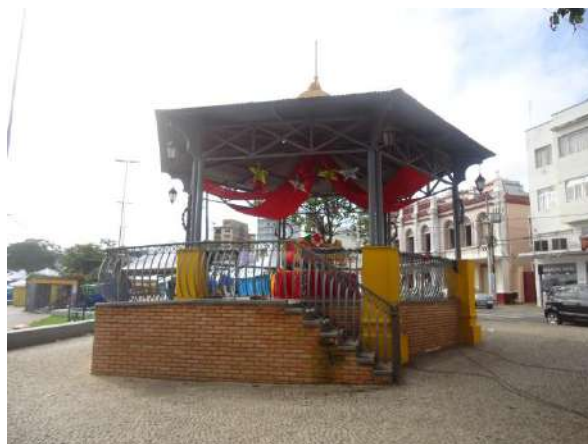
(Foto 43)

Pará de Minas  
Praças Torquato de Almeida e Francisco Torquato  
Vista posterior do coreto das praças  
em bom estado de conservação.

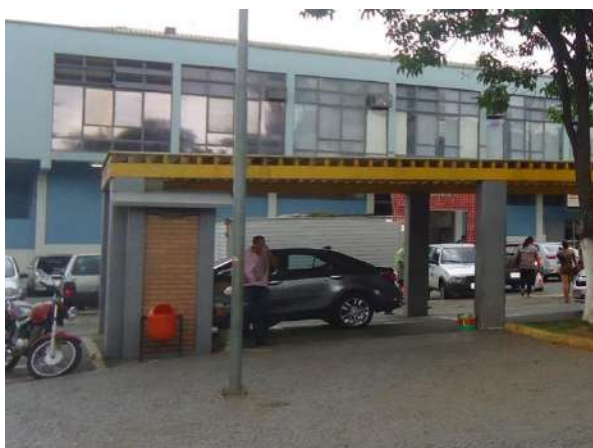
(Foto 44)

Pará de Minas  
Praças Torquato de Almeida e Francisco Torquato  
Detalhe da pérgola da poção SE do bem tombado  
em bom estado de conservação.

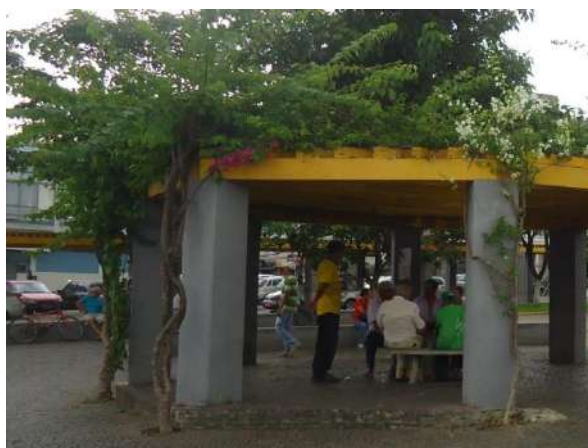
(Foto 45)

Pará de Minas  
Praças Torquato de Almeida e Francisco Torquato  
Detalhe do caramanchão das praças  
em bom estado de conservação.

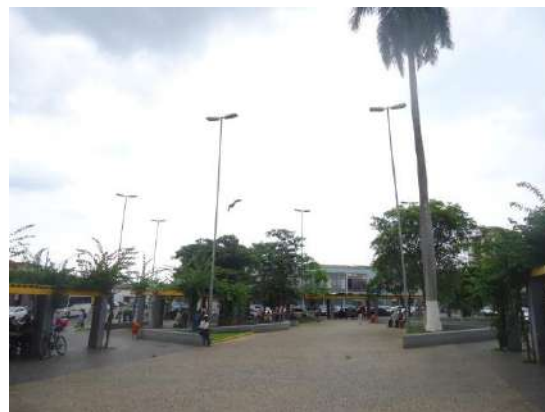
Pará de Minas  
Praças Torquato de Almeida e Francisco Torquato  
A iluminação públicas das Praças  
tombadas é eficiente.  
(Foto 47)

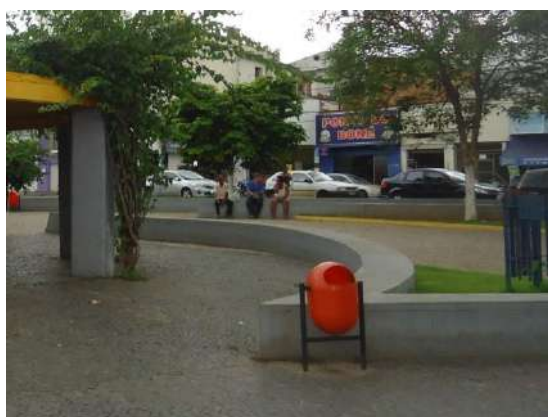
Pará de Minas  
Praças Torquato de Almeida e Francisco Torquato  
Lixeira no interior das Praças  
Torquato de Almeida e Francisco Torquato.  
(Foto 48)

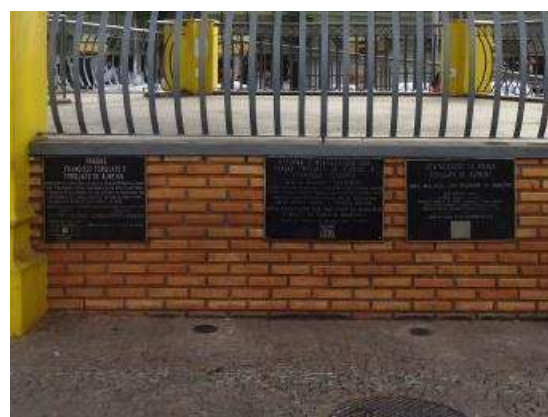
Pará de Minas  
Praças Torquato de Almeida e Francisco Torquato  
Placas de identificação instaladas na alvenaria do coreto  
das Praças Torquato de Almeida e Francisco Torquato.  
(Foto 49)

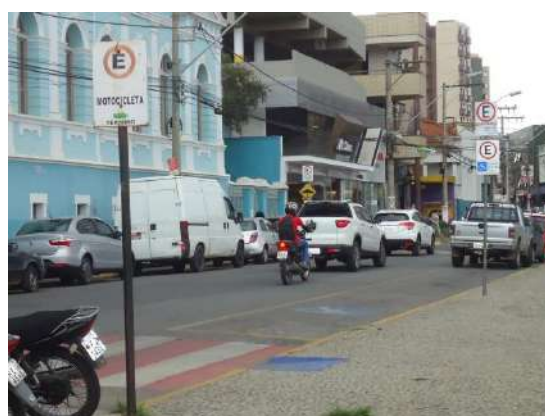
Pará de Minas  
Praças Torquato de Almeida e Francisco Torquato  
Placas de sinalização no bem tombado.  
(Foto 50)

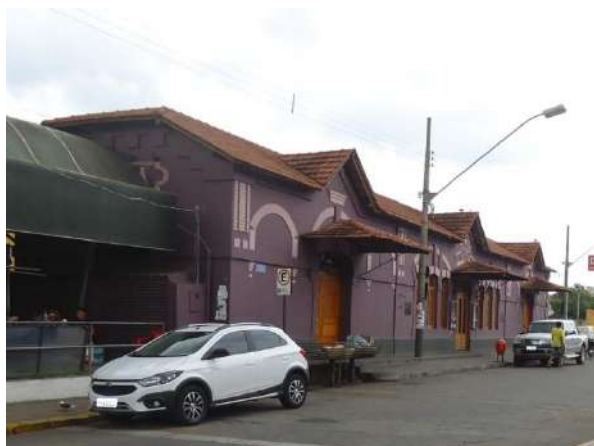
(Foto 51)

Praças Torquato de Almeida e Francisco Torquato  
A Antiga Estação Ferroviária no entorno imediato das Praças exibe bom estado de conservação.

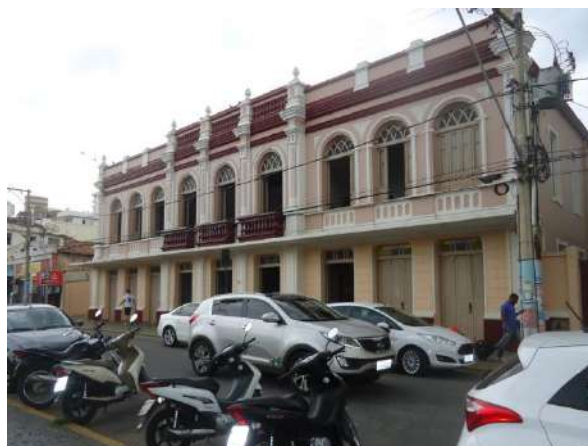
(Foto 52)

Praças Torquato de Almeida e Francisco Torquato  
O Prédio Juscelino Kubitschek de Oliveira – Casa da Cultura também no entorno imediato do bem.

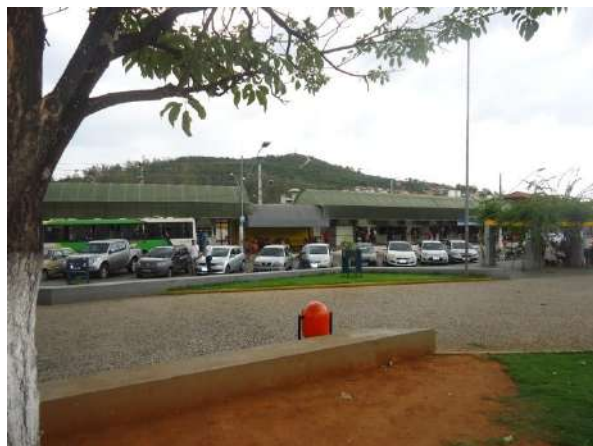
Pará de Minas  
Praças Torquato de Almeida e Francisco Torquato  
O Camelódromo de Pará de Minas,  
à esquerda da Antiga Estação Ferroviária..  
(Foto 53)

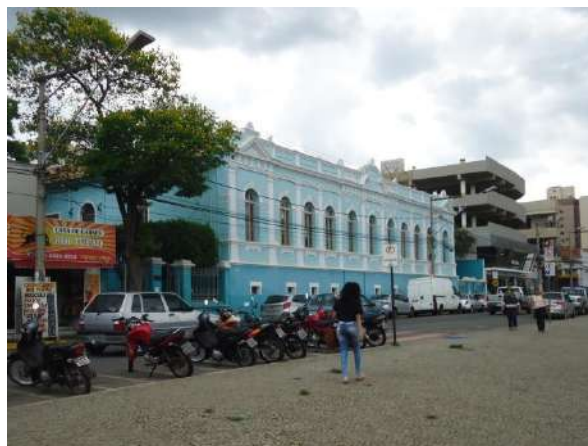
Pará de Minas  
Praças Torquato de Almeida e Francisco Torquato  
A Escola Estadual Torquato de Almeida,  
outro bem tombado adjacente às Praças.  
(Foto 54)

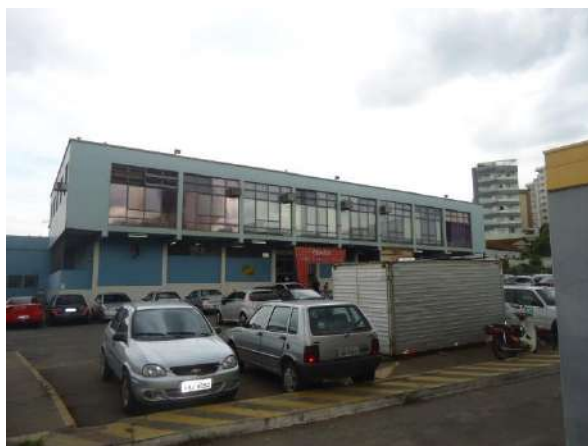
Pará de Minas  
Praças Torquato de Almeida e Francisco Torquato  
Edificação que abriga, entre outros usos,  
a Escola Municipal de Música Geraldo Martins.  
(Foto 55)
