4. BENS IMÓVEIS PROTEGIDOS POR TOMBAMENTO MUNICIPAL

4.1. Avaliação do Estado de Conservação do Bem Imóvel Antiga Estação Ferroviária

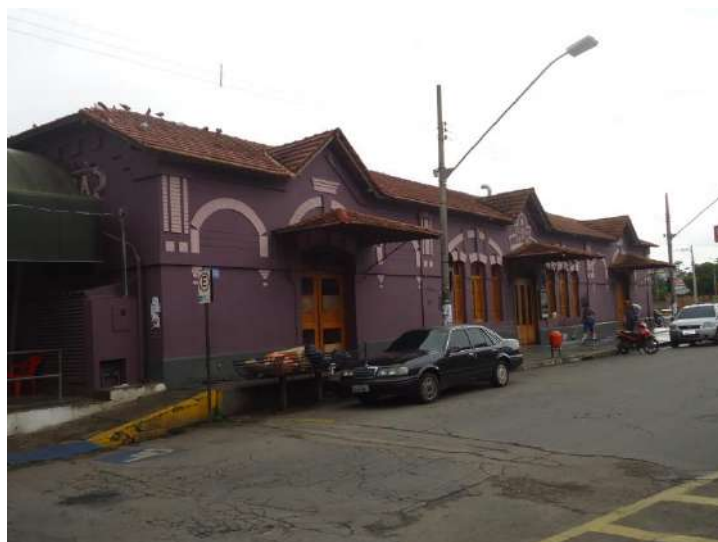
Pará de Minas
Antiga Estação Ferroviária
Fachada frontal
(foto 01)

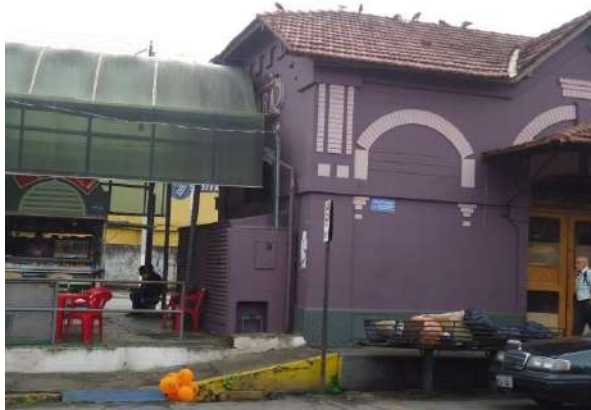
Pará de Minas
Antiga Estação Ferroviária
Fachada lateral direita.
(foto 02)

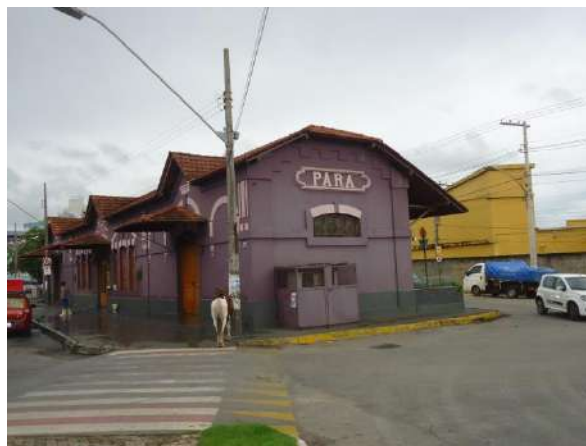
Pará de Minas
Antiga Estação Ferroviária
Fachada lateral esquerda.
(foto 03)

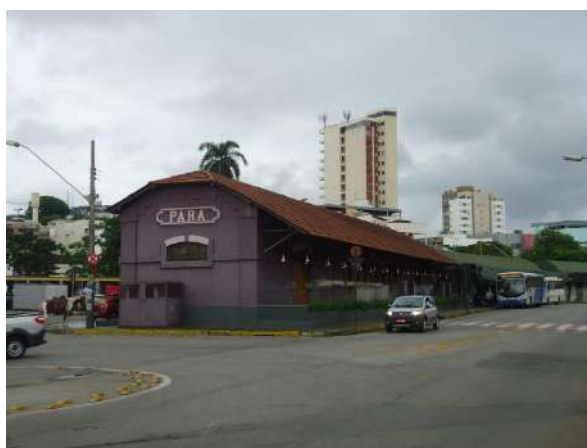
Pará de Minas
Antiga Estação Ferroviária
Fachada posterior
(foto 04)

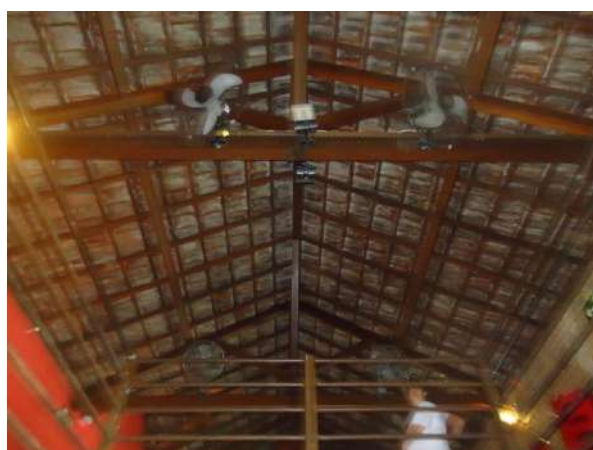
Pará de Minas
Antiga Estação Ferroviária
Madeiramento do telhado em bom estado.
(foto 06)

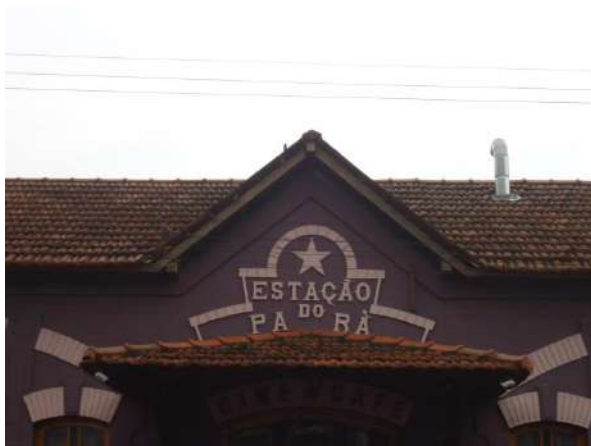
Pará de Minas
Antiga Estação Ferroviária
Frontão central em bom estado de conservação.
(foto 08)
Imagem: Álisson Margotti – 05/11/2018

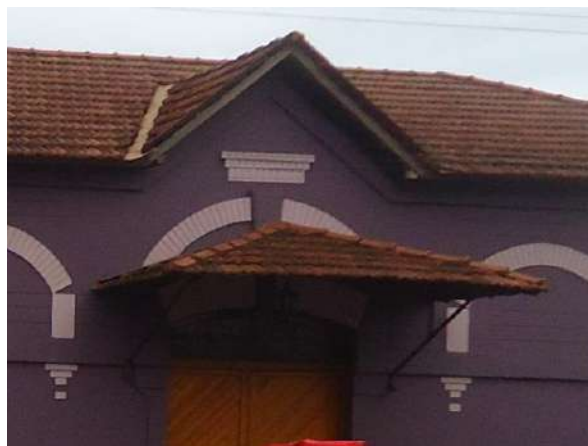
Pará de Minas
Antiga Estação Ferroviária
Frontão na esquerda da fachada frontal em bom estado.
(foto 09)
Imagem: Álisson Margotti – 05/11/2018

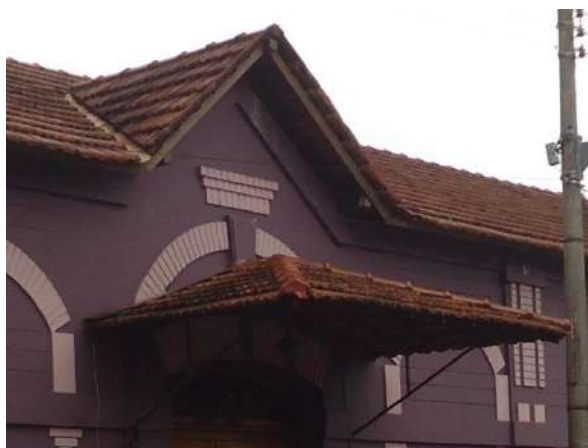
Pará de Minas
Antiga Estação Ferroviária
Frontão na direita da fachada frontal em bom estado.
(foto 10)
Imagem: Álisson Margotti – 05/11/2018

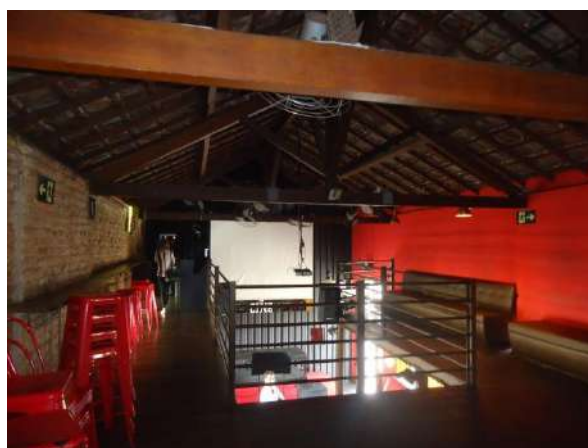
Pará de Minas
Antiga Estação Ferroviária
Reboco e pintura do mezanino em bom estado.
(foto 13)

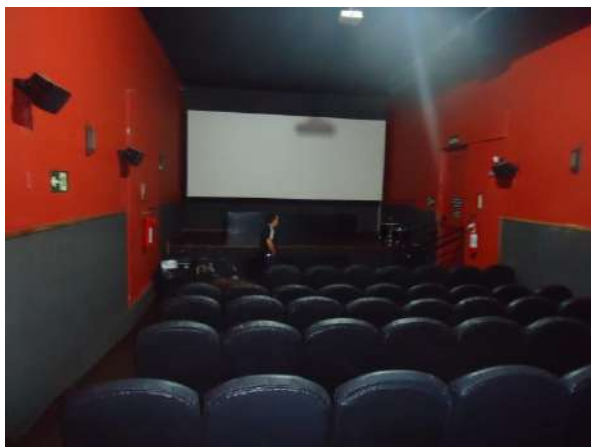
Pará de Minas
Antiga Estação Ferroviária
Reboco, camada pictórica e carpete nas paredes
apresentam bom estado de conservação.
(foto 14)

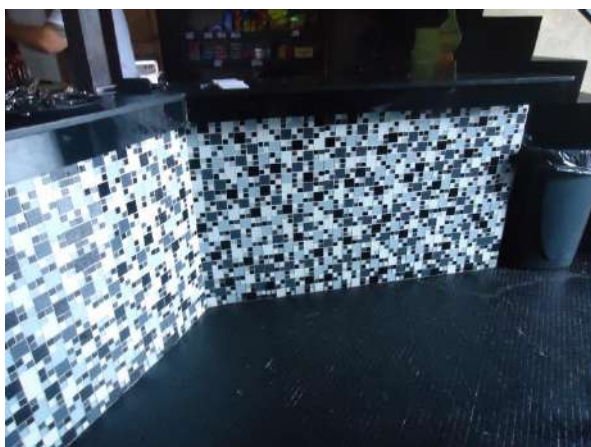
Pará de Minas
Antiga Estação Ferroviária
Ladrilhos do balcão do piso térreo
em bom estado de conservação.
(foto 16)

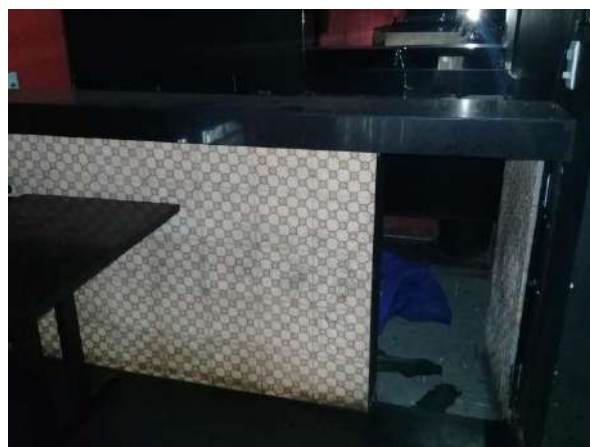
Pará de Minas
Antiga Estação Ferroviária
Cerâmicas do balcão do mezanino
se apresentam bem conservada.
(foto 17)

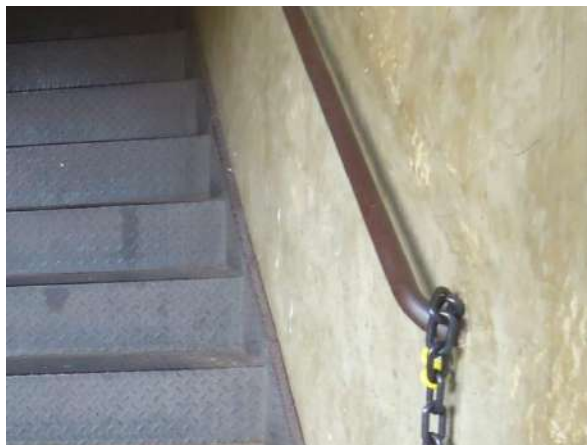
(foto 18)

Pará de Minas
Antiga Estação Ferroviária
Parede revestida em cimento queimado junto à escada de acesso ao mezanino está bem conservada.

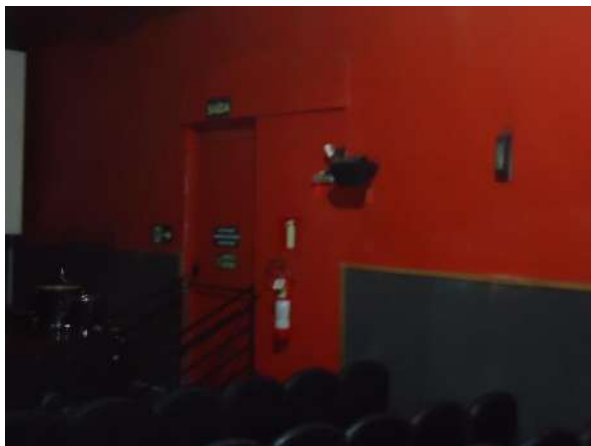
(foto 23)

Pará de Minas
Antiga Estação Ferroviária
Saída de emergência que dá acesso ao exterior do bem, sua camada pictórica e seu enquadramento metálico se apresentam bem conservados.

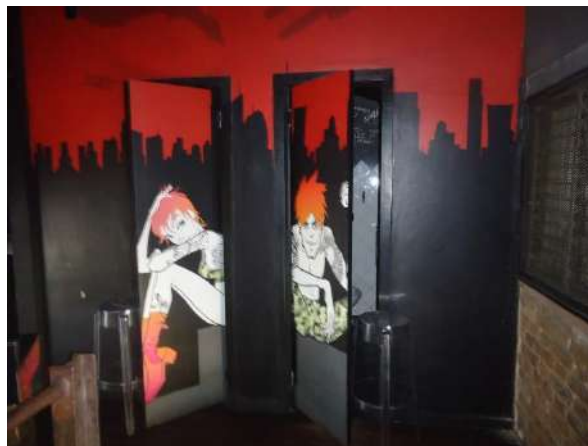
(foto 24)

Pará de Minas
Antiga Estação Ferroviária
Porta em madeira dos banheiros no mezanino seu enquadramento em madeira e as pinturas artísticas nelas aplicadas estão bem conservados.

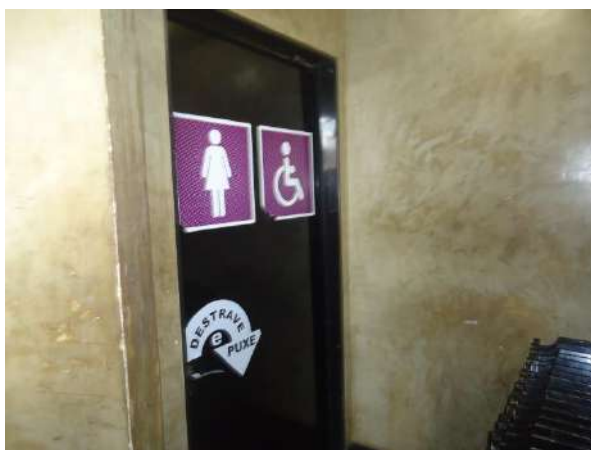
(foto 25)

Pará de Minas
Antiga Estação Ferroviária
Porta laminada de banheiro do térreo sua laminação e seu enquadramento laminado se apresentam bem conservados.

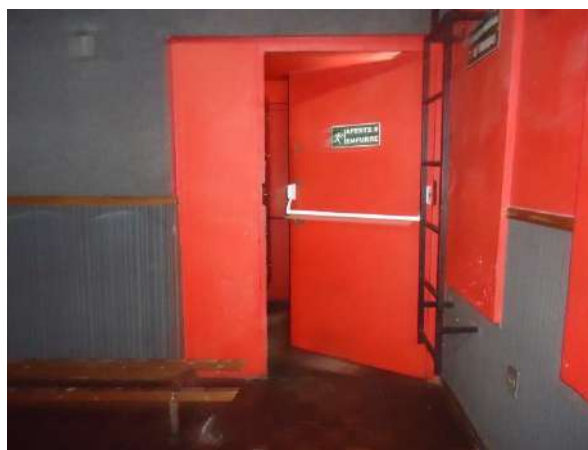
(foto 26)

Pará de Minas
Antiga Estação Ferroviária
Portas corta-fogo entre o cinema e o pub seu enquadramento e as camadas pictóricas nelas aplicadas estão bem conservados.

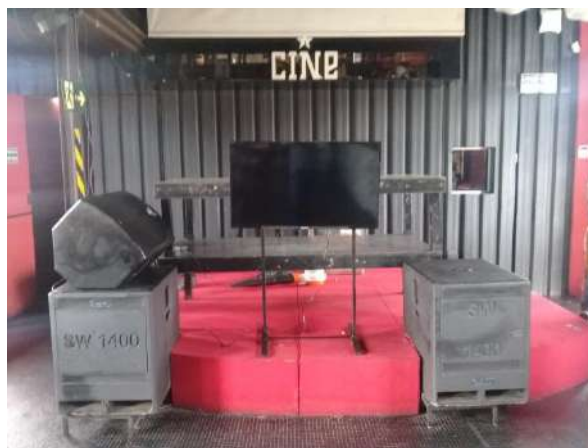
Pará de Minas
Antiga Estação Ferroviária
Parede metálica entre o pub e o cinema que recebe vedação acústica, estrutura e camada pictórica em bom estado de conservação.
(foto 30)

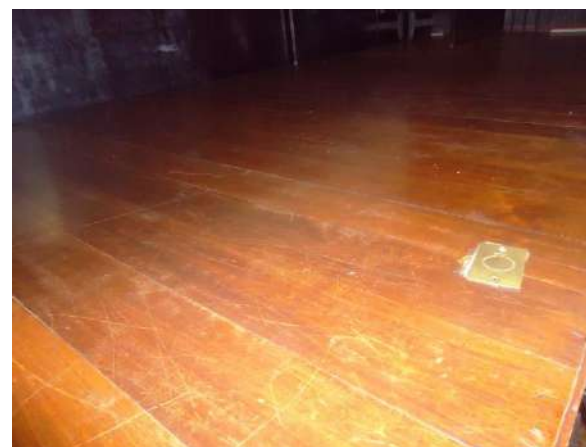
Pará de Minas
Antiga Estação Ferroviária
Piso do palco do cinema em melhor conservado.
(foto 34)
Imagem: Álisson Margotti – 29/10/2018

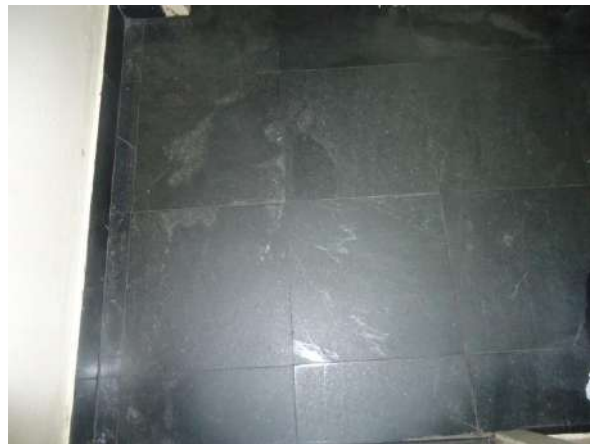
Pará de Minas
Antiga Estação Ferroviária
Cerâmica do banheiro do térreo
bem conservada.
(foto 36)

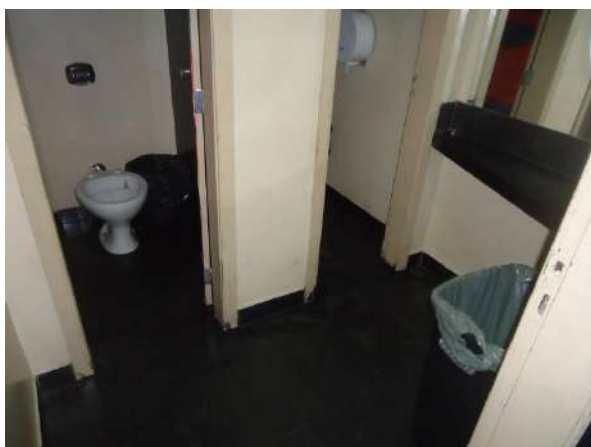
Pará de Minas
Antiga Estação Ferroviária
Emborrachado do banheiro do cinema
bem conservado.
(foto 37)

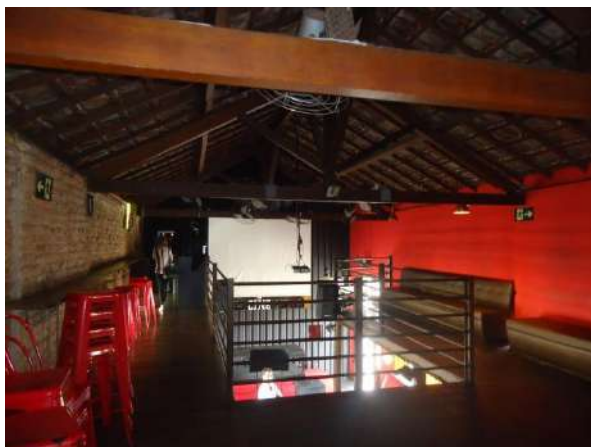
Pará de Minas
Antiga Estação Ferroviária
Mezanino e seu piso de ferro
em bom estado de conservação.
(foto 39)

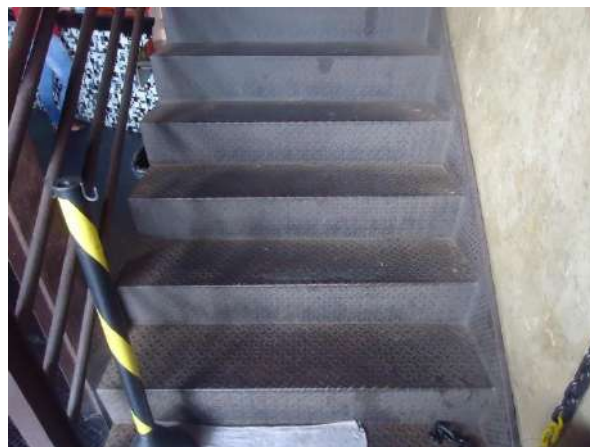
Pará de Minas
Antiga Estação Ferroviária
Escada em ferro que dá cesso ao mezanino
em bom estado de conservação.
(foto 40)

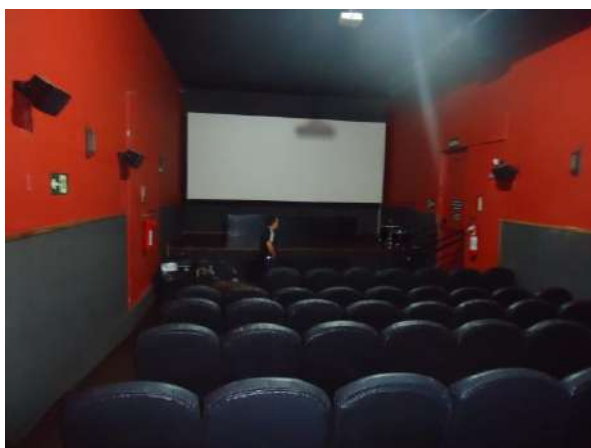
Pará de Minas
Antiga Estação Ferroviária
Forro de gesso na sala de cinema
em bom estado de conservação.
(foto 41)

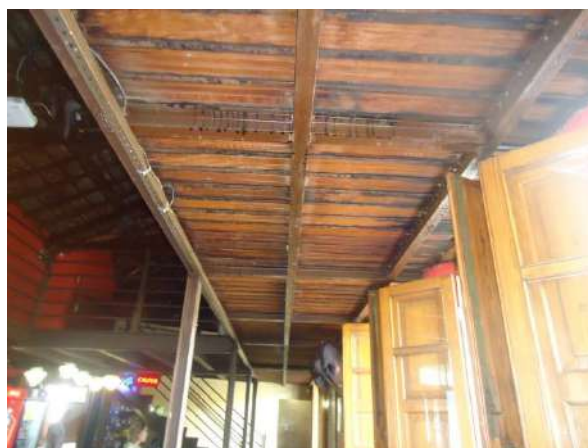
Pará de Minas
Antiga Estação Ferroviária
Estrutura de aço do mezanino sobre parte da
área de shows bem conservada.
(foto 42)

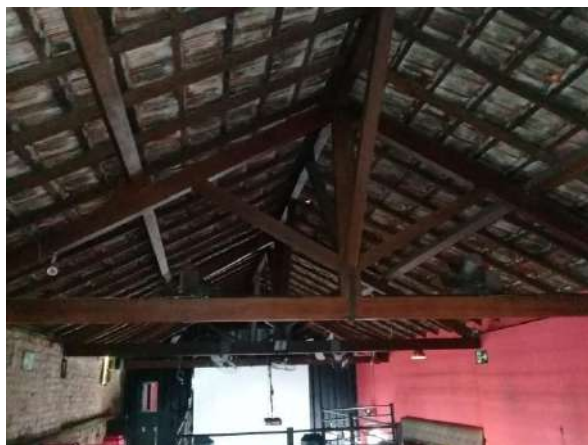
Pará de Minas
Antiga Estação Ferroviária
Na maior parte da edificação o madeiramento bem conservado do telhado é aparente.
(foto 43)
Imagem: Álisson Margotti – 29/10/2018

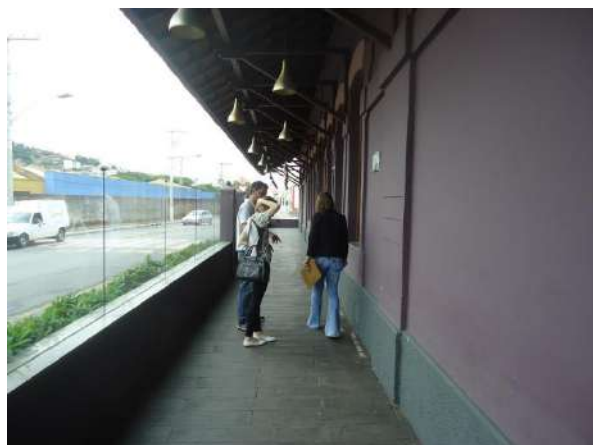
Pará de Minas
Antiga Estação Ferroviária
Muro em alvenaria e vidro com jardim na fachada posterior em bom estado de conservação.
(foto 45)
Imagem: Álisson Margotti – 29/10/2018

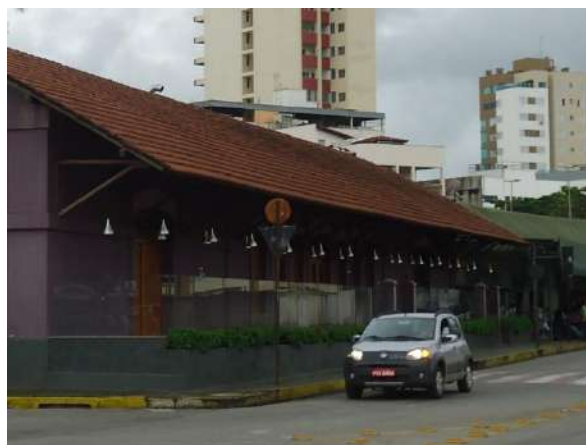
Pará de Minas
Antiga Estação Ferroviária
Vista externa do muro da fachada posterior em alvenaria e vidro bem conservados.
(foto 46)
Imagem: Álisson Margotti – 29/10/2018

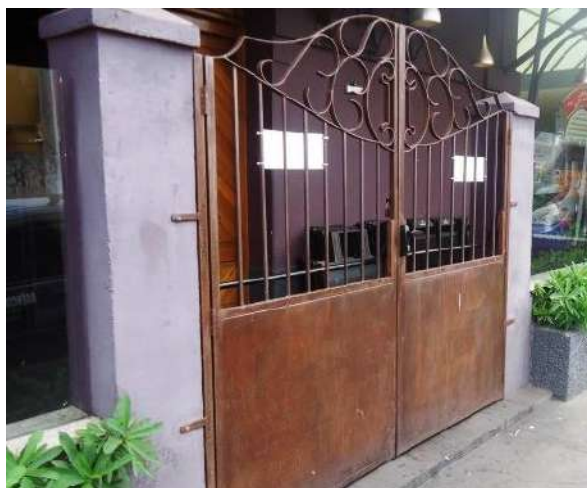
Pará de Minas
Antiga Estação Ferroviária
Muro da fachada posterior e portão em ferro bem conservados.
(foto 47)
Imagem: Álisson Margotti – 05/11/2018

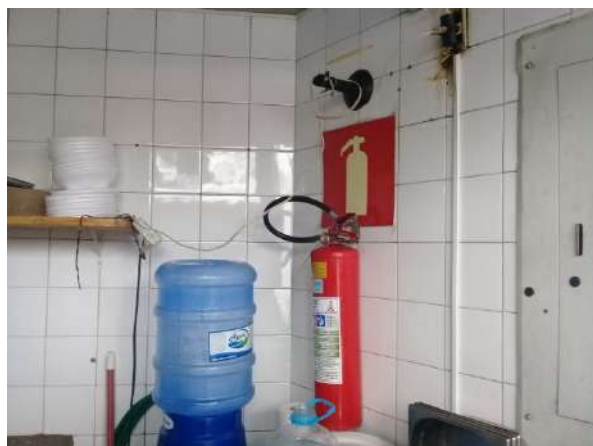
Pará de Minas
Antiga Estação Ferroviária
Extintor de incêndio na
área de shows.
(foto 50)
Imagem: Álisson Margotti – 29/10/2018

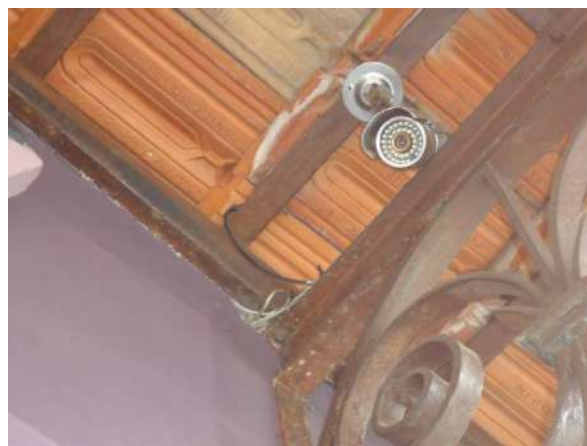
Pará de Minas
Antiga Estação Ferroviária
Sensores de presença e Câmeras estão presentes
nas áreas internas e externas do bem.
(foto 51)
Imagem: Álisson Margotti – 29/10/2018

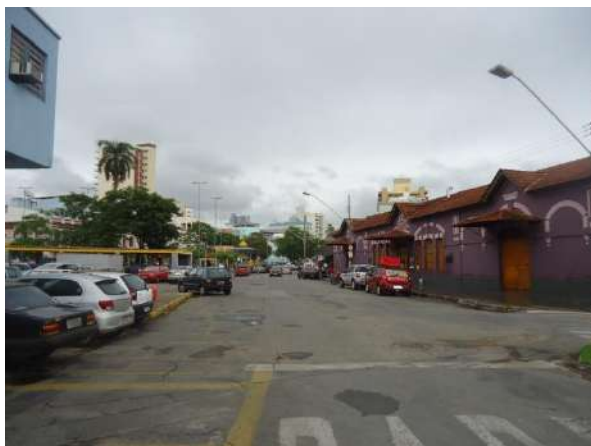
Pará de Minas
Antiga Estação Ferroviária
Via de trânsito intenso em frente ao bem, à esquerda as Pçs Torquato de Almeida e Francisco Torquato.
(foto 52)
Imagem: Álisson Margotti – 29/10/2018

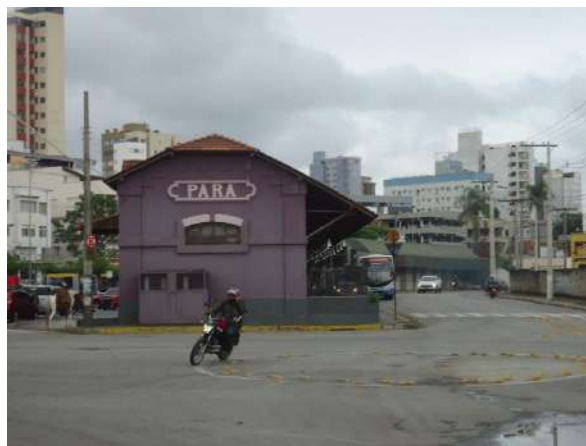
Pará de Minas
Antiga Estação Ferroviária
A via de grande fluxo nos fundos do bem, camelódromo e ponto de ônibus intermunicipais.
(foto 53)
Imagem: Álisson Margotti – 29/10/2018
