4.2.Avaliação do Estado de Conservação do Bem Imóvel Asilo Padre José Pereira Coelho

MUNICÍPIO: Pará de Minas		DISTRITO: Sede	
NOME DO BEM TOMBADO ²⁰ : Asilo Padre José Pereira Coelho			
ENDEREÇO DO BEM CULTURAL: Rua Ricardo Marinho, 047, São Cristóvão			
Nº DECRETO / ANO: 2.756/1998	Nº INSCRIÇÃO LIVRO DO TOMBO / ANO: 01/2000	PROCESSO ACEITO NO ICMS PATRIMÔNIO CULTURAL A PARTIR DO EXERCÍCIO: 2000	
NOME E ASSINATURA DO RESPONSÁVEL TÉCNICO: Álison Tavares Margotti		FORMAÇÃO PROFISSIONAL: Arquiteto e Urbanista	CAU: ²¹ 196550-6
CHEFE DO SETOR DA PREFEITURA RESPONSÁVEL PELA IMPLEMENTAÇÃO DA POLÍTICA DE PATRIMÔNIO CULTURAL: Paulo Augusto Teixeira Duarte		DATA REALIZAÇÃO LAUDO: 25/10/2018	
HÁ OBRA DE RESTAURAÇÃO EM ANDAMENTO ²² ?	SIM		NÃO X
HÁ PROJETO APROVADO POR LEI DE INCENTIVO À CULTURA?	SIM		NÃO X
EM CASO POSITIVO:	LEI FEDERAL	LEI ESTADUAL	OUTRA

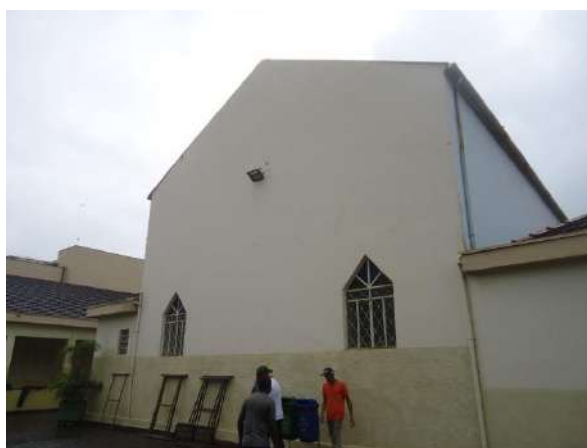
Pará de Minas
Asilo Padre José Pereira Coelho
Fachada posterior.
(foto 04)
Imagem: Álisson Margotti – 25/10/2018

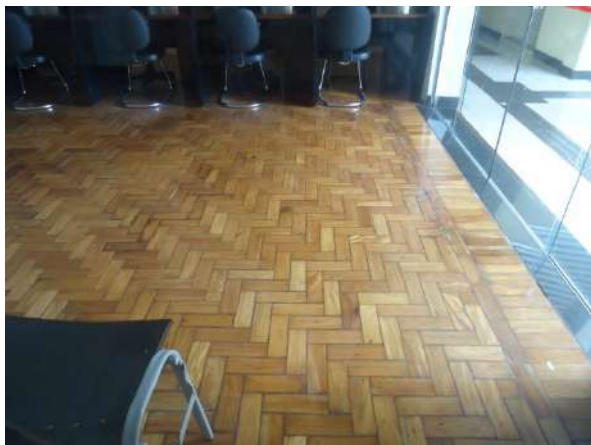
(foto 35)

Pará de Minas
Asilo Padre José Pereira Coelho
Detalhe do piso da sala de informática
com piso em tacos.

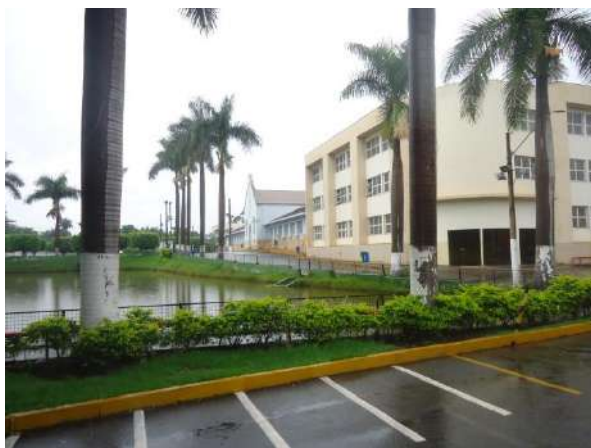
8. ELEMENTOS INTEGRADOS EXTERNOS	ESTADO DE CONSERVAÇÃO		
	BOM	REGULAR	PRECARIO
JARDIM/LAGOA/GRUTA	100%	-	-
OUTROS (RAMPAS)	100%	-	-
DANOS VERIFICADOS ³¹ : Não forma observados danos aos jardins, lagoa ou nas rampas para acessibilidade.

Pará de Minas
Asilo Padre José Pereira Coelho
Vista do paisagismo no entorno do bem tombado.
(foto 50)

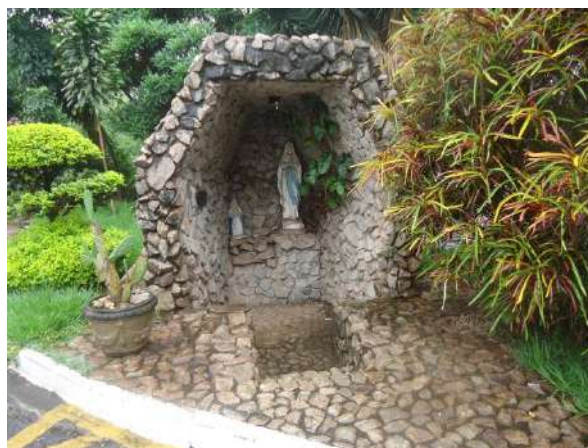
Pará de Minas
Asilo Padre José Pereira Coelho
A Gruta de Nossa Senhora de Lourdes, com imagens de Maria e de santa Bernadete Soubirous.
(foto 51)

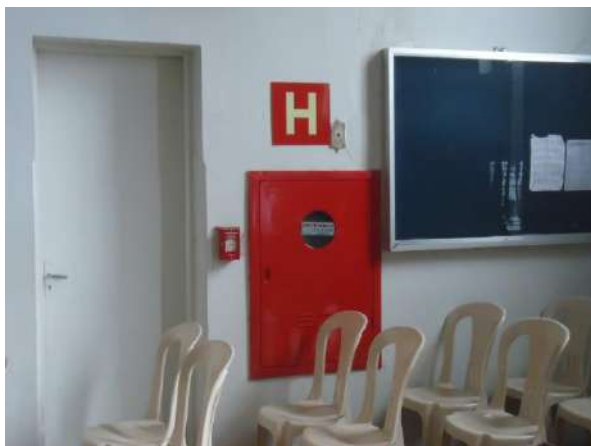
Pará de Minas
Asilo Padre José Pereira Coelho
Abrigo para mangueira no interior da Capela.
(foto 56)
Imagem: Álisson Margotti – 25/10/2018

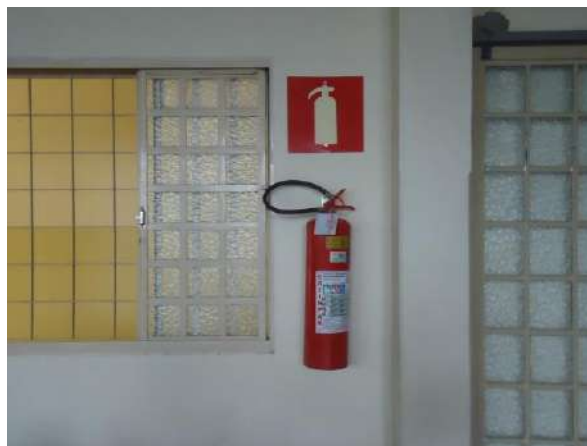
Pará de Minas
Asilo Padre José Pereira Coelho
Extintor afixado no auditório..
(foto 57)
Imagem: Álisson Margotti – 25/10/2018

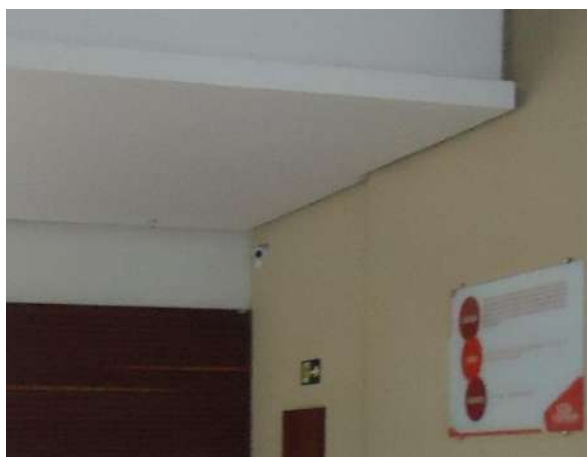
Pará de Minas
Asilo Padre José Pereira Coelho
Câmera de segurança na recepção.
(foto 58)
Imagem: Álisson Margotti – 25/10/2018

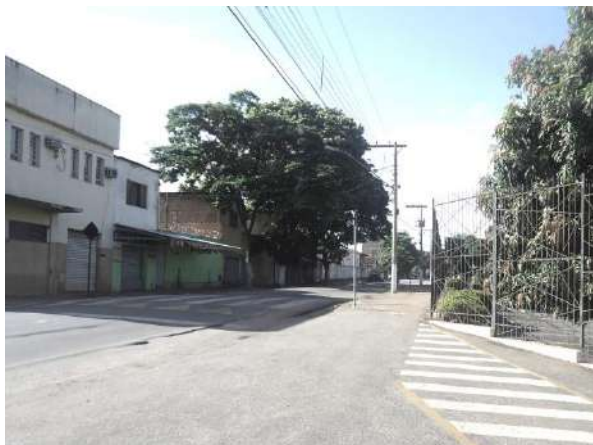
(foto 59)

12. ANÁLISE DO ENTORNO	ESTADO DE CONSERVAÇÃO		
	BOM	REGULAR	PRECARIO
BENS IMÓVEIS E ESTRUTURAS DO ENTORNO	70%	30%	-
EXISTÊNCIA DE INTERVENÇÕES:	SIM <input type="checkbox"/> NÃO <input checked="" type="checkbox"/>		
DESCRIÇÃO DAS INTERVENÇÕES ³⁷ :	Não há intervenções sendo realizadas no entorno.

Pará de Minas
Asilo Padre José Pereira Coelho
Rua Ricardo Marinho, em frente ao bem
com vista sentido Centro.

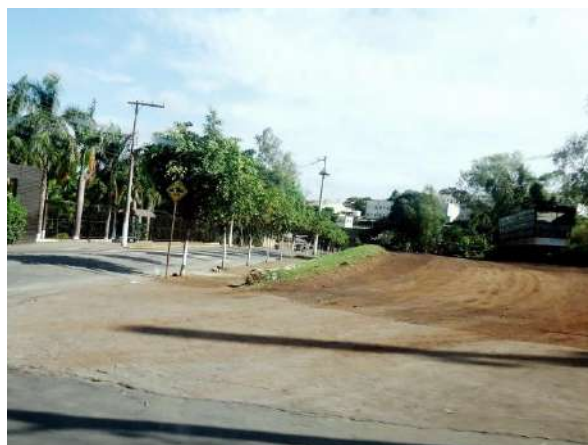
(foto 60)

Pará de Minas
Asilo Padre José Pereira Coelho
Rua Ricardo Marinho, em frente ao bem
com vista sentido bairros.
