4.5. Avaliação do Estado de Conservação do Bem Imóvel Cristo Redentor

MUNICÍPIO: Pará de Minas		DISTRITO: Sede	
NOME DO BEM TOMBADO ⁷⁷ : Cristo Redentor			
ENDEREÇO DO BEM CULTURAL: Alto da Serra de Santa Cruz			
Nº DECRETO / ANO: 3.535/2003	Nº INSCRIÇÃO LIVRO DO TOMBO / ANO: 14/2003	PROCESSO ACEITO NO ICMS PATRIMÔNIO CULTURAL A PARTIR DO EXERCÍCIO: 2004	
NOME E ASSINATURA DO RESPONSÁVEL TÉCNICO: Álison Tavares Margotti		FORMAÇÃO PROFISSIONAL: Arquiteto e Urbanista	CAU: ⁷⁸ 196550-6
CHEFE DO SETOR DA PREFEITURA RESPONSÁVEL PELA IMPLEMENTAÇÃO DA POLITICA DE PATRIMÔNIO CULTURAL: Paulo Augusto Teixeira Duarte		DATA REALIZAÇÃO LAUDO: 19/10/2018	
HÁ OBRA DE RESTAURAÇÃO EM ANDAMENTO ⁷⁹ ?	SIM	NÃO	X
HÁ PROJETO APROVADO POR LEI DE INCENTIVO À CULTURA?	SIM	NÃO	X
EM CASO POSITIVO:	LEI FEDERAL	LEI ESTADUAL	OUTRA

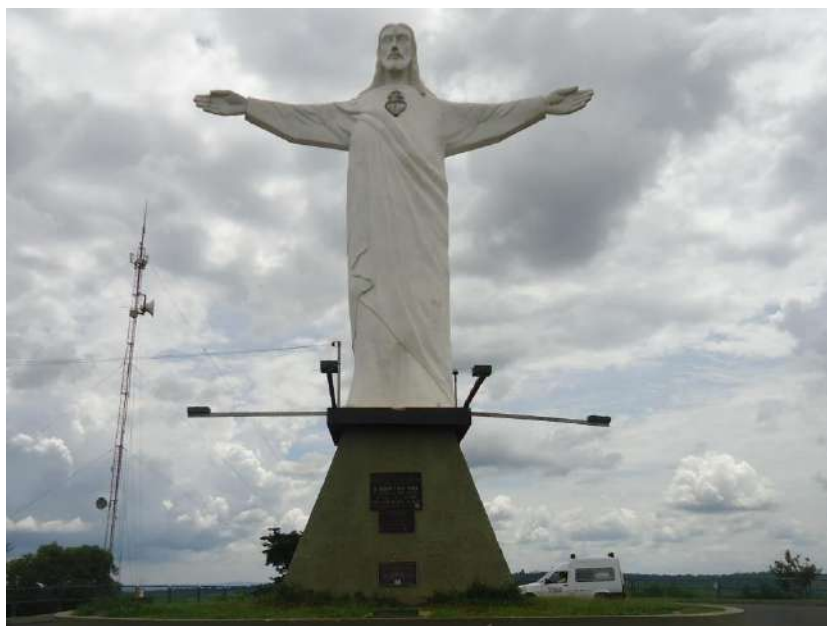
Pará de Minas
Cristo Redentor
Vista frontal.
(foto 01)

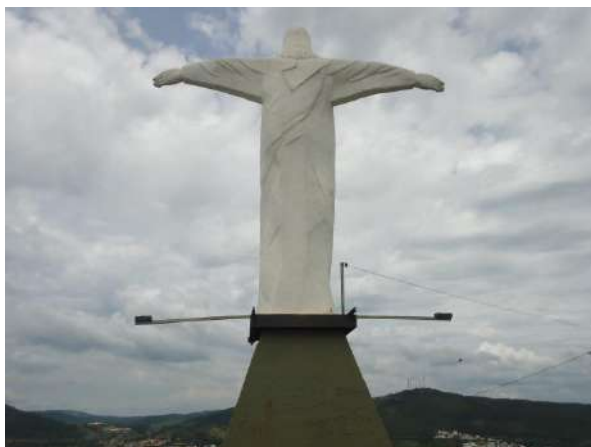
Pará de Minas
Cristo Redentor
Vista posterior.
(foto 02)

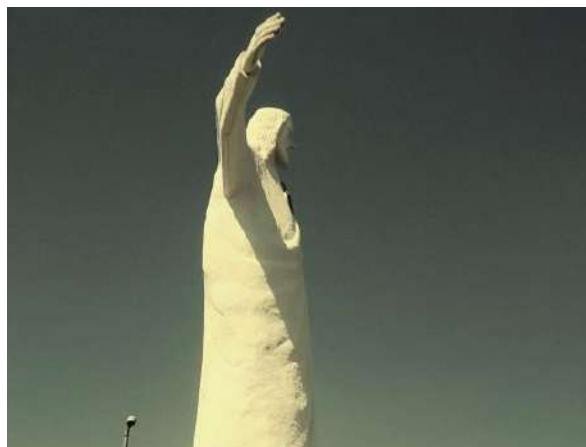
Pará de Minas
Cristo Redentor
Vista lateral direita.
(foto 03)

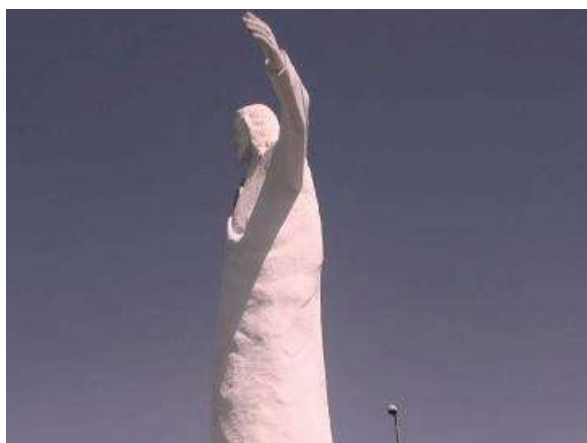
Pará de Minas
Cristo Redentor
Vista lateral esquerda.
(foto 04)

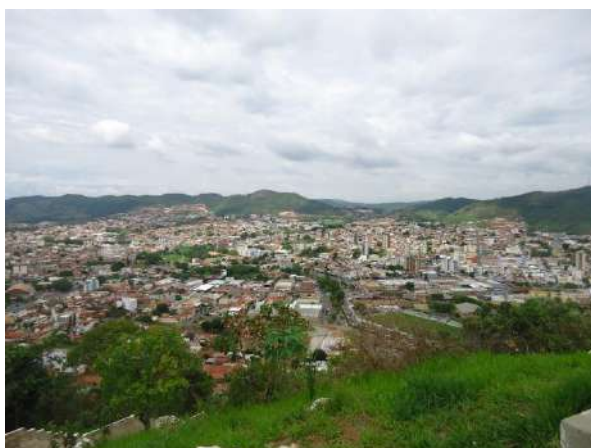
12. ANÁLISE DO ENTORNO	ESTADO DE CONSERVAÇÃO		
	BOM	REGULAR	PRECARIO
BENS IMÓVEIS E ESTRUTURAS DO ENTORNO	-	-	-
EXISTÊNCIA DE INTERVENÇÕES: SIM <input type="checkbox"/> NÃO <input checked="" type="checkbox"/>			
DESCRIÇÃO DAS INTERVENÇÕES ⁹⁴ :: O entorno é conformado apenas por uma floresta urbana.

Pará de Minas
Cristo Redentor
Floresta urbana na Serra de Santa Cruz e vista para o Centro e sudoeste de Pará de Minas.
(foto 25)
Imagem: Álisson Margotti – 19/10/2018

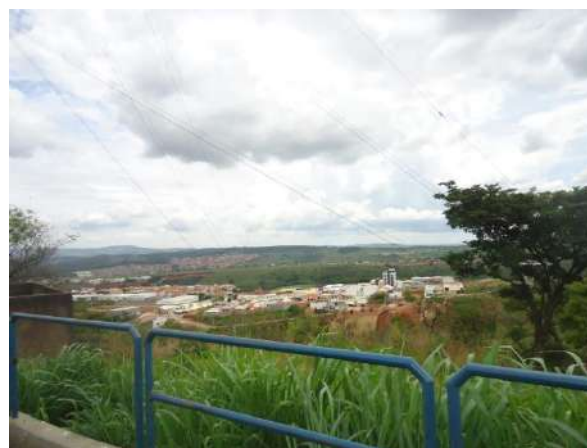
Pará de Minas
Cristo Redentor
Floresta urbana na Serra de Santa Cruz e vista para o nordeste de Pará de Minas.
(foto 26)
Imagem: Álisson Margotti – 19/10/2018

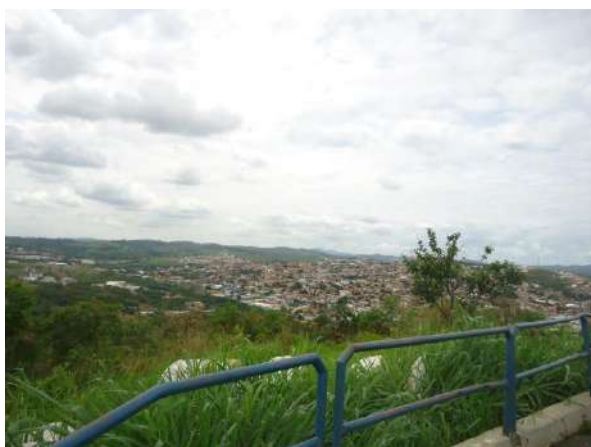
Pará de Minas
Cristo Redentor
Floresta urbana na Serra de Santa Cruz e vista para o sudeste de Pará de Minas.
(foto 27)
Imagem: Álisson Margotti – 19/10/2018

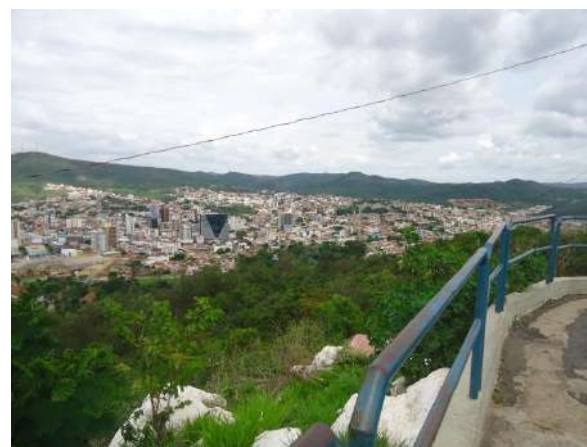
Pará de Minas
Cristo Redentor
Floresta urbana na Serra de Santa Cruz e vista para o noroeste de Pará de Minas.
(foto 28)
Imagem: Álisson Margotti – 19/10/2018
