4.7. Avaliação do Estado de Conservação do Bem Imóvel Escola Estadual Governador Valadares

MUNICÍPIO: Pará de Minas		DISTRITO: Sede	
NOME DO BEM TOMBADO ¹¹⁵ : Escola Estadual Governador Valadares			
ENDEREÇO DO BEM CULTURAL: Rua Delfim Moreira, 080, Centro			
Nº DECRETO / ANO: 2.756/1998	Nº INSCRIÇÃO LIVRO DO TOMBO / ANO: 04/2000	PROCESSO ACEITO NO ICMS PATRIMÔNIO CULTURAL A PARTIR DO EXERCÍCIO: 2000	
NOME E ASSINATURA DO RESPONSÁVEL TÉCNICO: Álison Tavares Margotti		FORMAÇÃO PROFISSIONAL: Arquiteto e Urbanista	CAU: ¹¹⁶ 196550-6
CHEFE DO SETOR DA PREFEITURA RESPONSÁVEL PELA IMPLEMENTAÇÃO DA POLITICA DE PATRIMÔNIO CULTURAL: Paulo Augusto Teixeira Duarte		DATA REALIZAÇÃO LAUDO: 06/11/2018	
HÁ OBRA DE RESTAURAÇÃO EM ANDAMENTO ¹¹⁷ ?		SIM	NÃO X
HÁ PROJETO APROVADO POR LEI DE INCENTIVO À CULTURA?		SIM	NÃO X
EM CASO POSITIVO:	LEI FEDERAL	LEI ESTADUAL	OUTRA

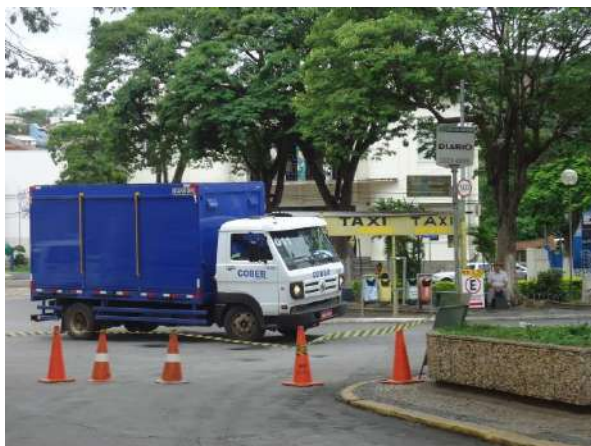
Pará de Minas
Escola Estadual Governador Valadares
Rua Delfim Moreira, vista para sentido NE,
vista para a Praça Afonso Pena.
(foto 50)

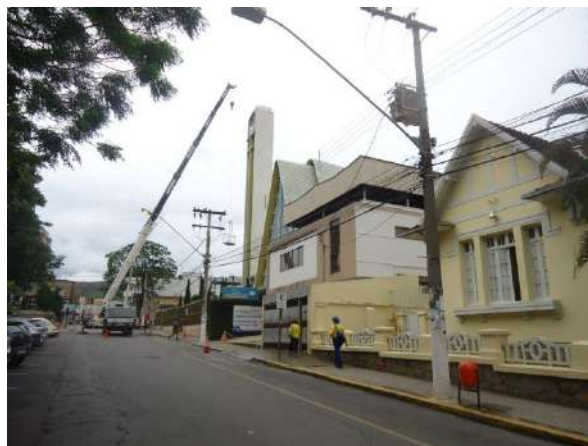
Pará de Minas
Escola Estadual Governador Valadares
Rua Delfim Moreira, vista para sentido SO,
vista para Matriz de Nossa Senhora da Piedade.
(foto 51)
