**2.2. EDIFICAÇÃO NA PRAÇA FREI CONCÓRDIO Nº 750. ESCOLA ESTADUAL FERNANDO OTÁVIO (Só a fachada frontal é tombada).**

NOME DO BEM CULTURAL: Edificação à Praça Frei Concórdio nº 750. Escola Estadual Fernando Otávio.

DATA: 05 de novembro de 2013.

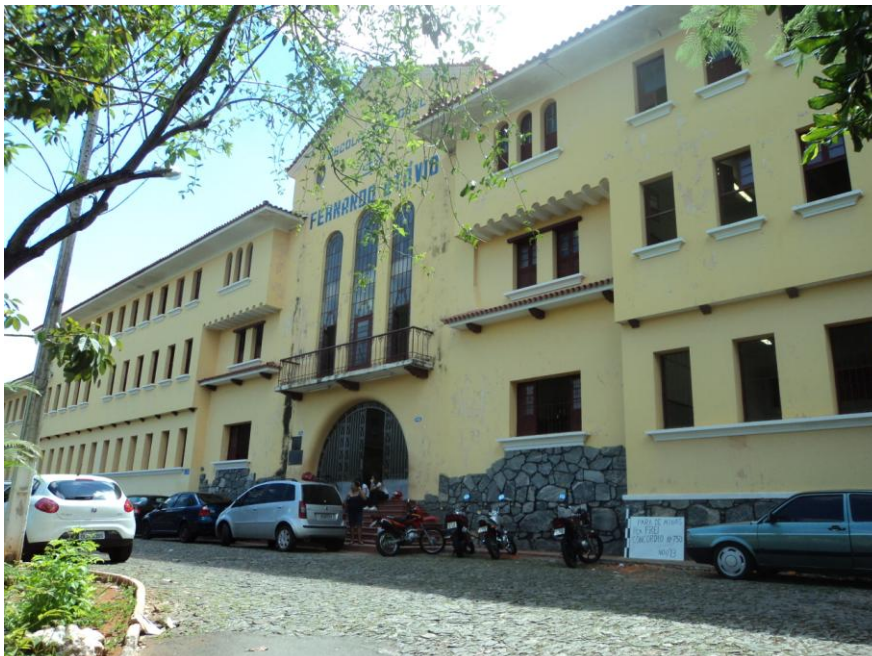
Pará de Minas-Escola Estadual Fernando Otávio  
Fachada frontal (foto 01)

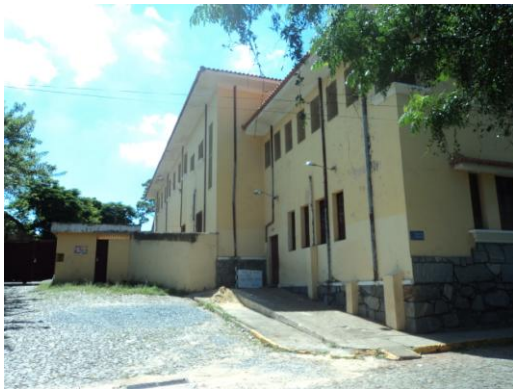
ESTRUTURA	ESTADO DE CONSERVAÇÃO		
	BOM	REGULAR	RUIM, NECESSITANDO INTERVENÇÃO
CONCRETO ARMADO (Pilares e Vigas)	60%	30%	10%
DANOS VERIFICADOS	Verificadas manchas escuras e mofo na estrutura e desenvolvimento de arbusto no baldrame

Pará de Minas – E. E. Fernando Otávio  
Fachada lateral esquerda (foto 02)  
Imagem: Isabel Garcia-01/11/2013

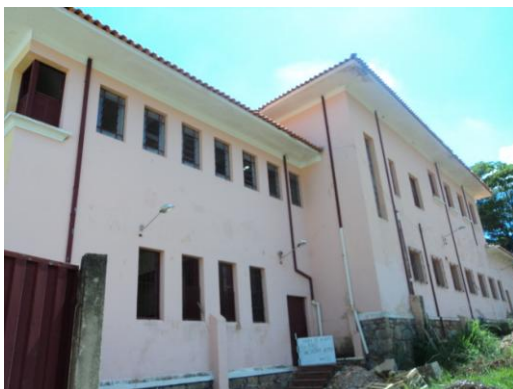
Pará de Minas – E. E. Fernando Otávio  
Fachada lateral direita (foto 04)  
Imagem: Isabel Garcia-01/11/2013

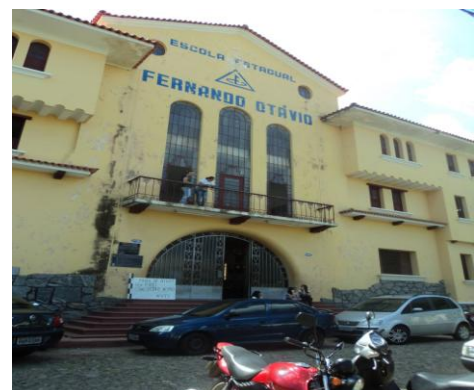
Pará de Minas – E. E. Fernando Otávio  
Fachada frontal (foto 05)  
Imagem: Isabel Garcia-01/11/2013

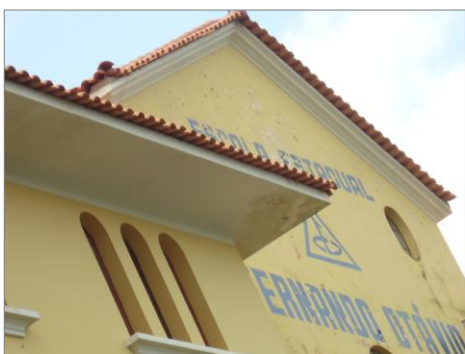
COBERTURA	ESTADO DE CONSERVAÇÃO		
	BOM	REGULAR	RUIM, NECESSITANDO INTERVENÇÃO
ESTRUTURA DO TELHADO (Madeira)	80%	20%	-
TELHADO (Telhas cerâmicas tipo capa e bica)	100%	-	-
CALHAS / RUFOS / CONDUTORES	30%	60%	10%
COROAMENTO (Frontão)	100%	-	-
BEIRAL (Laje em balanço)	50%	30%	20%
DANOS VERIFICADOS	Verificadas nos beirais em laje, trincas, além de danos em seu revestimento. Os condutores estão em mal estado de conservação.

Pará de Minas – E.E. Fernando Otávio  
Telhas novas (foto 06)  
**Imagem: Isabel Garcia-01/11/2013**

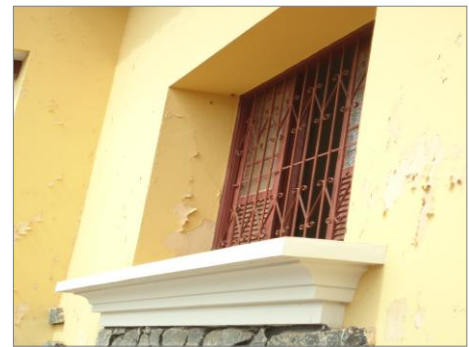
VÃOS E VEDAÇÕES	ESTADO DE CONSERVAÇÃO <sup>29</sup>		
	BOM	REGULAR	RUIM, NECESSITANDO INTERVENÇÃO
JANELAS (madeira e vidro)	60%	40%	-
JANELAS (metal e vidro)	95%	5%	-
PORTAS (metal e vidro)	90%	10%	-
GRADE METÁLICA (protegendo bandeiras e folhas de vidro)	95%	5%	-
FERRAGENS	95%	5%	-
ENQUADRAMENTOS (massas)	70%	30%	-
DANOS VERIFICADOS	Portas, janelas e grades metálicas apresentam alguns pontos de oxidação. Janelas de madeira apresentam ressecamento e descamação da camada pictória.

Pará de Minas – E.E. Fernando Otávio  
Enquadramento e grade (foto 15)  
**Imagem: Isabel Garcia-01/11/2013**

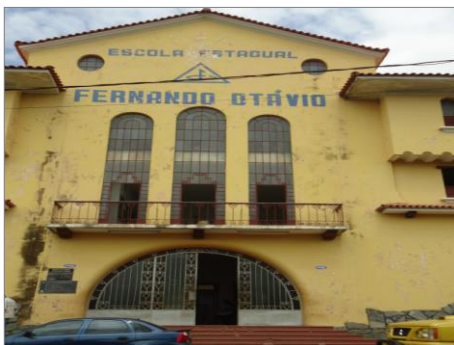
Pará de Minas – E.E. Fernando Otávio  
Portas metálicas (foto 16)  
**Imagem: Isabel Garcia-01/11/2013**

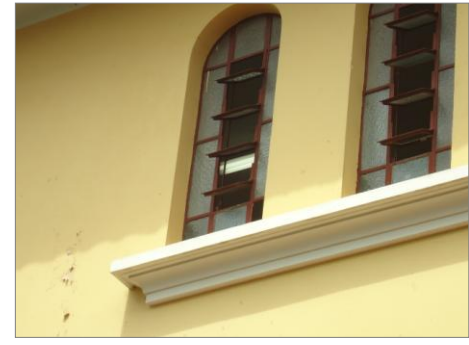
Pará de Minas – E.E. Fernando Otávio  
Janelas metálicas (foto 17)  
**Imagem: Isabel Garcia-01/11/2013**

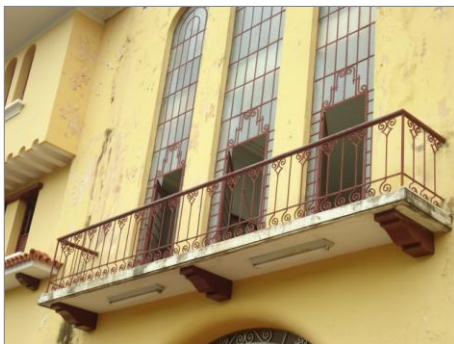
FORROS	ESTADO DE CONSERVAÇÃO		
	BOM	REGULAR	RUIM, NECESSITANDO INTERVENÇÃO
NÃO SE APLICA	-	-	-
ELEMENTOS INTEGRADOS EXTERNOS	ESTADO DE CONSERVAÇÃO		
	BOM	REGULAR	RUIM, NECESSITANDO INTERVENÇÃO
ESCADA (Cerâmica)	70%	5%	25%
BALCÃO / SACADA	80%	20%	-
PORTADA	80%	20%	-
MURO	70%	30%	-
GUARDA-CORPO	80%	20%	-
DANOS VERIFICADOS	A escada externa de acesso frontal em cerâmica apresenta partes quebradas. Muro, varanda, portada com perda de material em alguns pontos e manchas de umidade. O guarda-corpo apresenta descolamento da pintura e pontos de oxidação.

Pará de Minas – E.E. Fernando Otávio  
Sacada (foto 20)

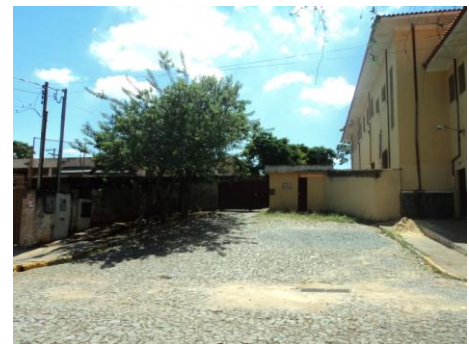
Pará de Minas – E.E. Fernando Otávio  
Muro (foto 21)

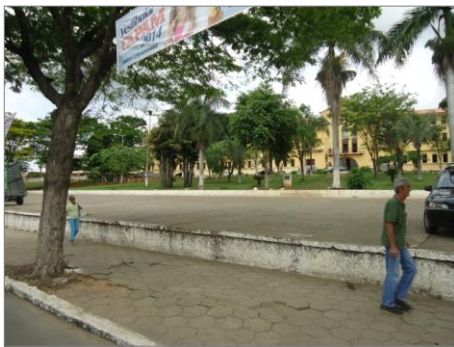
ANÁLISE DO ENTORNO	ESTADO DE CONSERVAÇÃO		
	BOM	REGULAR	RUIM, NECESSITANDO INTERVENÇÃO
BENS IMÓVEIS E ESTRUTURAS DO ENTORNO	90%	10%	-
EXISTÊNCIA DE INTERVENÇÕES	( ) SIM	( X ) NÃO

Pará de Minas – E.E. Fernando Otávio  
Vista da Avenida Presidente Vargas (foto 24)  
**Imagem: Isabel Garcia-01/11/2013**

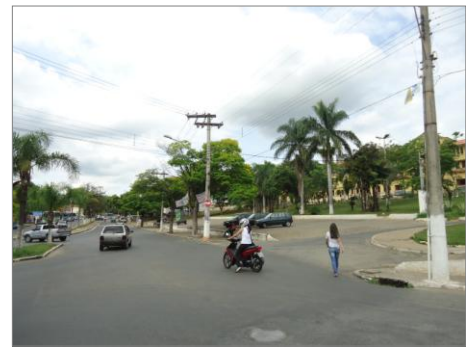
Pará de Minas – E.E. Fernando Otávio  
Vista da Avenida Presidente Vargas (foto 25)  
**Imagem: Isabel Garcia-01/11/2013**

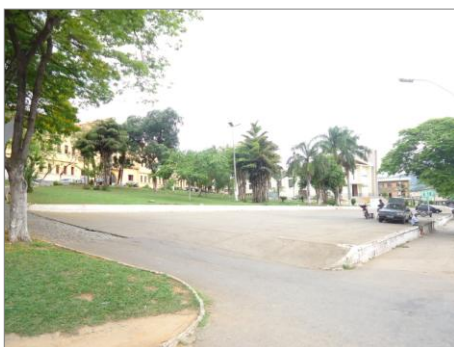
Pará de Minas-E.E. Fernando Otávio  
Vista da Praça Frei Concórdio(foto 26)  
**Imagem: Isabel Garcia-01/11/2013**

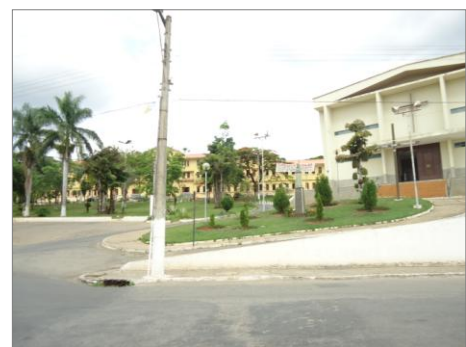
Pará de Minas – E.E. Fernando Otávio  
Vista da Rua Manoel de Souza ao lado da igreja São Francisco (foto 27)  
**Imagem: Isabel Garcia-01/11/2013**
