CONSELHO MUNICIPAL
 DO PATRIMÔNIO CULTURAL E NATURAL DE DOIS IRMÃOS

FICHA Nº 044

Município: Dois Irmãos	Localidade: Centro
Denominação do bem: Casa Kolling 01	
Endereço/Localização: Av. São Miguel, 939	
Proprietário: Kinei Calçados LTDA	
Inscrição Cadastral: 1010490440001.5	
Propriedade: () Pública (x) Privada () Mista () Outra	Data Aproximada: 1924
Uso Original: Residencial	Uso atual: Comercial
Latitude:	Longitude:
Contexto: () Rural (x) Urbano () Entorno preservado () Entorno alterado () Forma conjunto () Bem isolado	
Estado de preservação: () Íntegro (x) Pouco alterado () Muito alterado () Descaracterizado	
Estado de conservação: () Bom (x) Precário () Em arruinamento () Arruinado	
Proteção Existente: Portaria municipal de tombamento 116/2003 de 11 de abril de 2003.

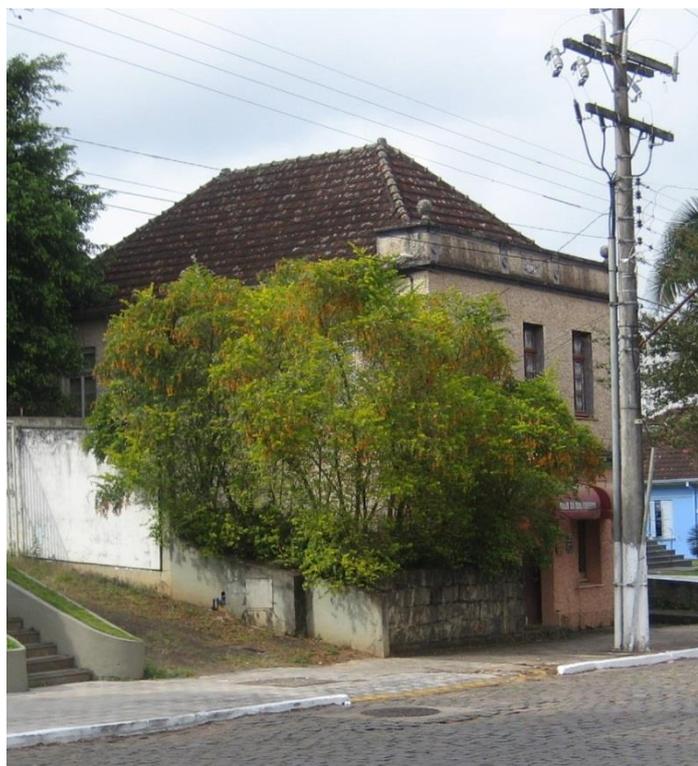
Foto 08. Volumetria corpo principal

A volumetria da edificação é dividida em duas etapas de construção: corpo principal da casa (foto 08) e anexo (foto 09). O anexo foi construído em segunda etapa, e é composto por sala e cozinha e banheiro na parte dos fundos.

A volumetria do corpo principal tem forma prismática retangular e sobre este volume se compõe o telhado de quatro águas com cumeeira mais alta que a cumeeira do anexo. O anexo também possui forma prismática retangular e não existe diferenciação de plano na fachada entre os dois volumes.

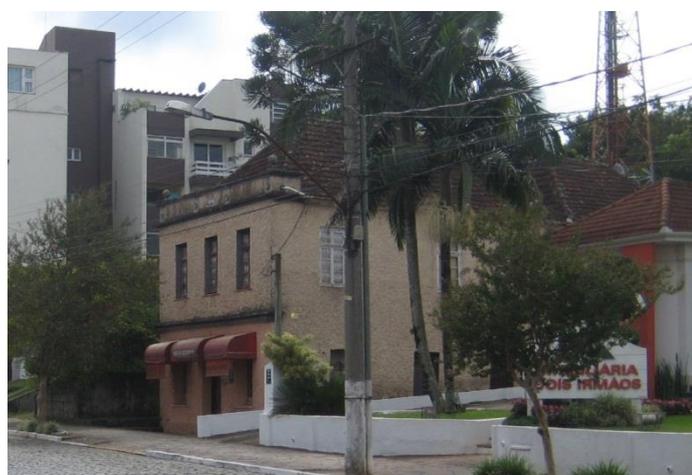
Foto 09. Volumetria corpo principal e anexo fundos

A diferenciação se dá somente pelo telhado, que no anexo também é de quatro águas, porém com ponto mais baixo que o corpo principal. Parte do anexo localizada mais aos fundos do terreno possui telhado de uma água e tem o mesmo alinhamento de paredes da edificação principal.

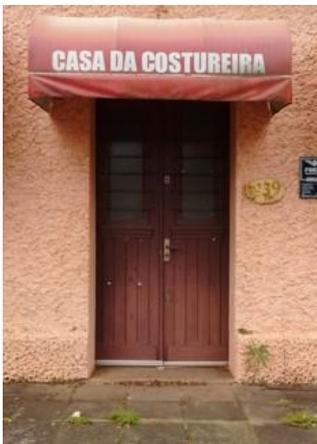
FACHADA FRONTAL
Porta principal em
esquadria de madeira
com duas folhas.
Dimensões:
Larg. 1,20m
Alt. 2,50m

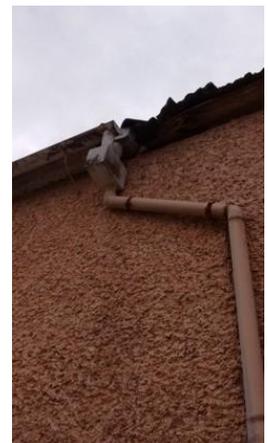
Deslocamento das telhas
junto ao com possível
infiltração.
(foto da direita)

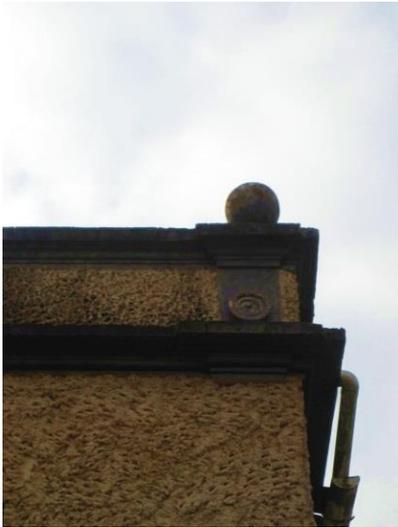
<p>Cimalha de platibanda. Marcação de capitel indicando possível existência de marcação de coluna na fachada.</p>

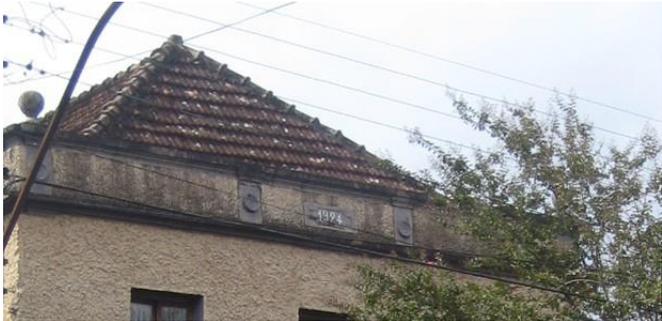
<p>Platibanda com marcação de capitel nas extremidades laterais da fachada e com cimalha dupla, marcando o final do segundo pavimento e o topo. Platibanda com 4 medalhões espaçados igualmente. Platibanda com compoteira nas duas extremidades. Datação da edificação no centro da platibanda (Data: 1924)</p>

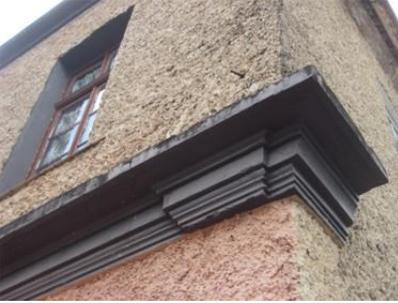
<p>Cimalha (moldura) de entrepiso na fachada principal. Marcação de capitel indicando possível existência de coluna na fachada.</p>
