UNIVERSIDADE FEDERAL RURAL DO SEMI-ÁRIDO  
CÂMPUS CARAÚBAS  
DEPARTAMENTO DE ENGENHARIA

**AVALIAÇÃO DE MANIFESTAÇÕES PATOLÓGICAS EM CONSTRUÇÕES  
HISTÓRICAS NO MUNICÍPIO DE CARAÚBAS-RN**

Trabalho de Conclusão de Curso apresentado ao curso de Engenharia Civil da Universidade Federal Rural do Semi-Árido (UFERSA), Campus Caraúbas, como parte dos requisitos para obtenção do Título de Engenheiro Civil.

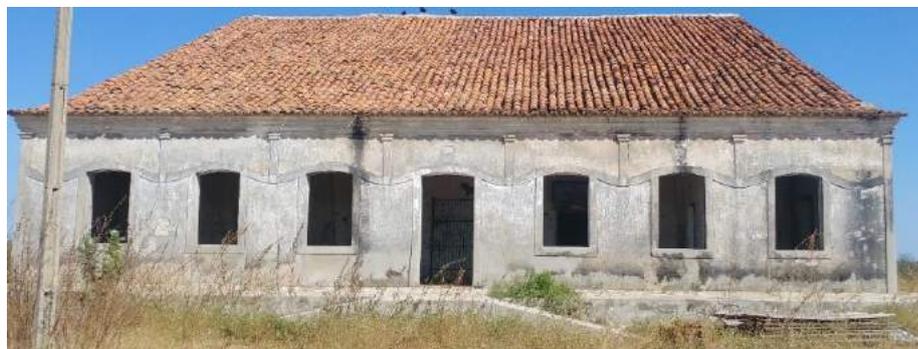
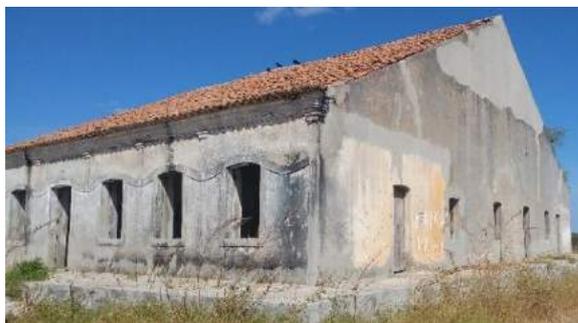
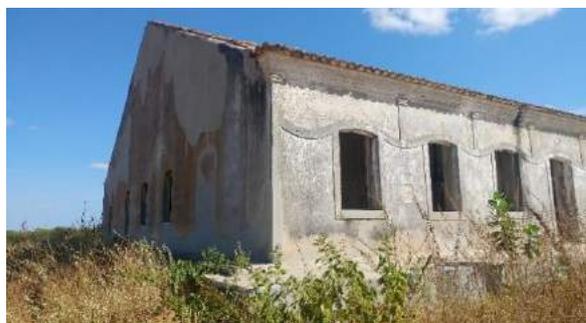
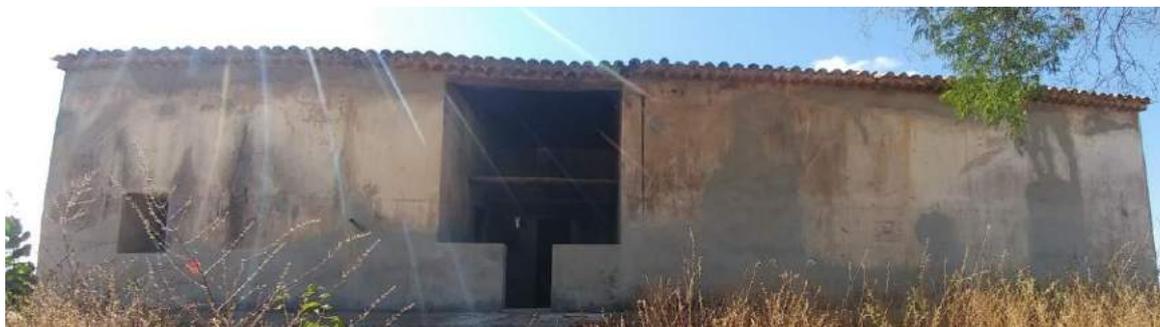
**Figura 11:** Casa da Fazenda Sabe Muito.

Atualmente o proprietário das terras e da casa é o Empresário Júnior Fernandes, conhecido por JP Postos. Em contato com o proprietário no mês de agosto de 2018, o mesmo relatou que iniciou uma reforma na estrutura, telhado e alvenaria. Em visita a edificação foi constatada que foi iniciada uma reforma, entretanto, a edificação ainda apresenta muitas manifestações patológicas e encontra-se sem moradores. Na figura 11 pode ser observada a casa da Fazenda Sabe Muito.

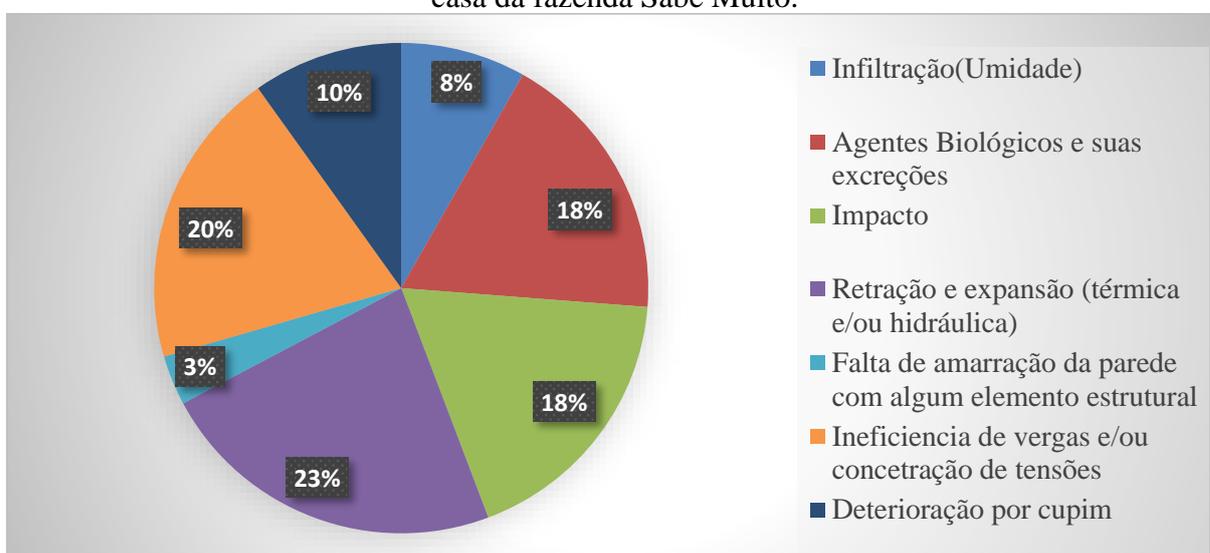
**Figura 19:** Gráfico de incidência dos possíveis diagnósticos das manifestações patológicas na casa da fazenda Sabe Muito.

Conforme observado na subseção anterior, a grande maioria dos diagnósticos referentes às manifestações patológicas detectadas na casa da fazenda Sabe Muito foi relacionado a retração e expansão térmica ou hidráulica dos componentes da alvenaria/revestimento e piso, para comparativo da incidência dos diagnósticos foi montado o gráfico da figura 19.

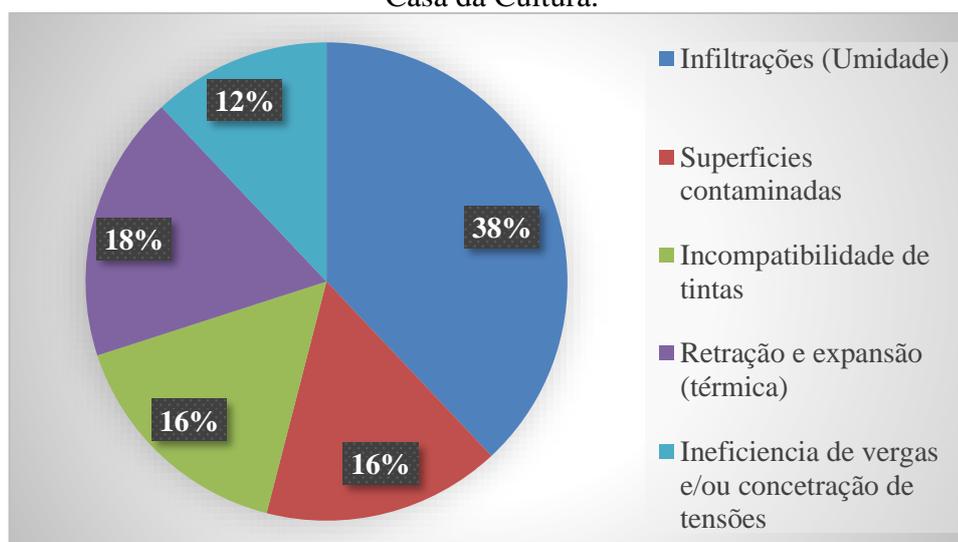
**Figura 20:** Gráfico de incidência dos possíveis diagnósticos das manifestações patológicas na Casa da Cultura.

Na casa da cultura a maioria dos diagnósticos referentes às manifestações patológicas detectadas foi relacionado a infiltração e umidade que causaram manchas na parede e forro de gesso, na figura 20 pode ser observado o gráfico de incidência dos diagnósticos.
