INTERESSADO: PREFEITURA MUNICIPAL DE SÃO PAULO
PROCEDÊNCIA: CAPITAL
DATA: 01/07/93
REPARTIÇÃO:
N.º DE ORDEM DO PAPEL:
ASSUNTO: Estudo de tombamento do Edifício do Antigo Matadouro de Vila Maria na-Capital.

## Descrição e Análise Tipológica

# Memoria justificativa das Obras do Matadouro

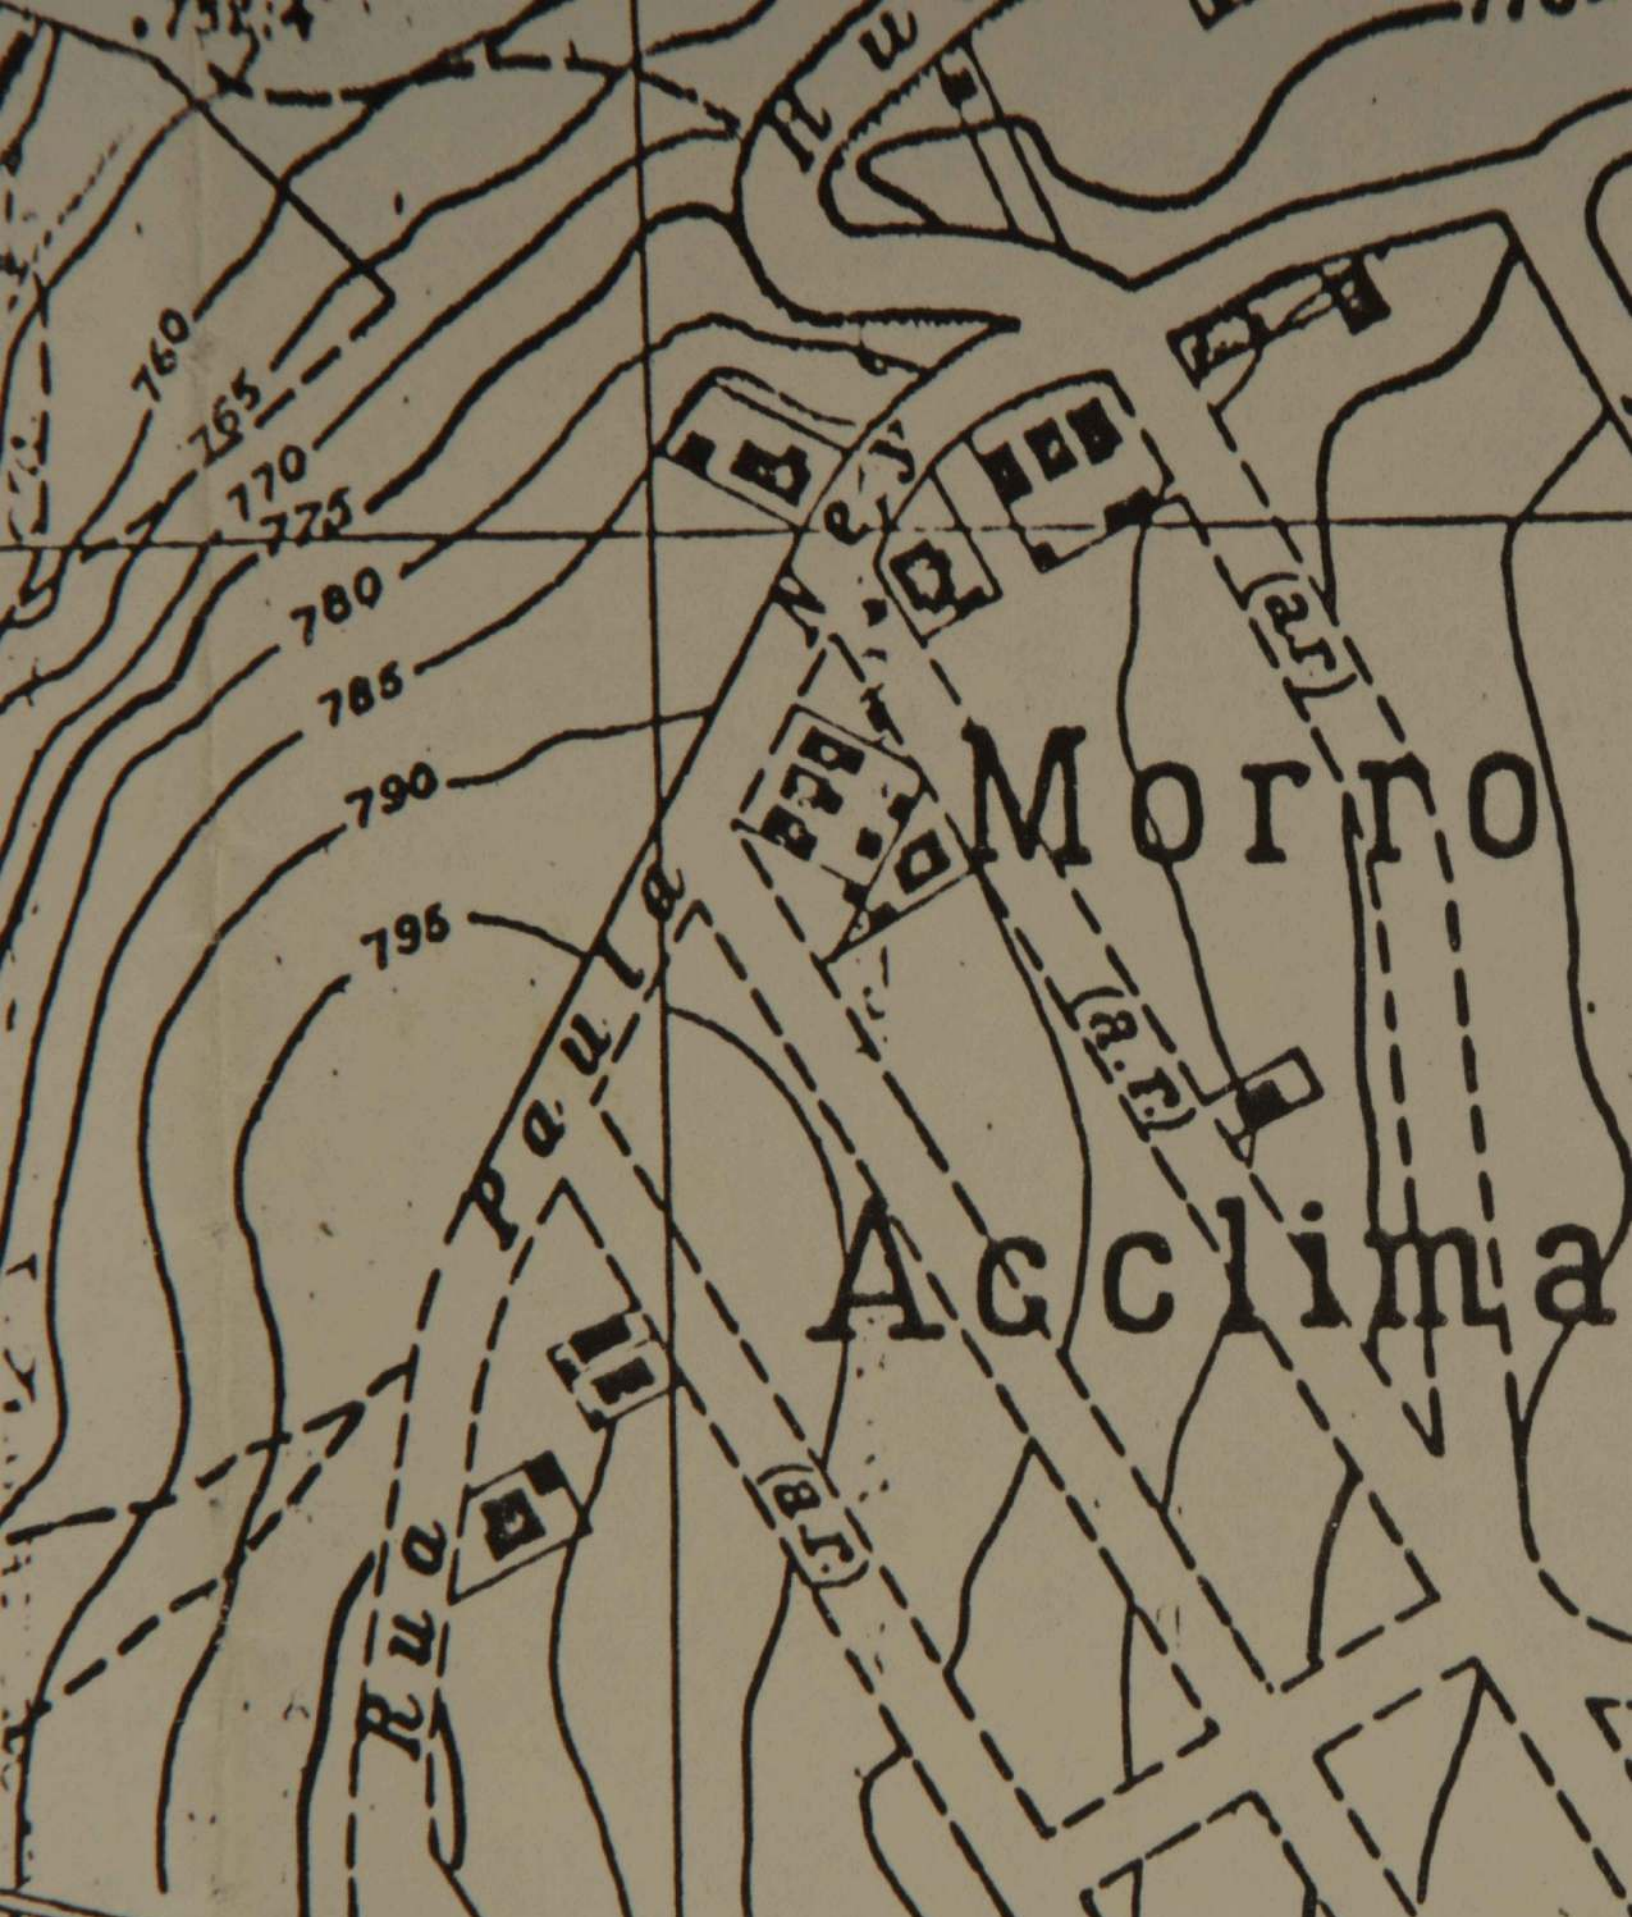
"Mappa Topogrâphico Município de São Paulo" Sara Brasil-1930 Esc.1:2.000. Notar o Largo Senador Raul Cardoso já definido e a extensão do Ramal ferroviário do Matadouro que assim deixou de ser fim de linha. A Vila Clementino ainda era pouco ocupada; sendo maior o adensamento quanto mais próximo da ferrovia.

O Largo Senador Raul Cardoso, onde se situa o imóvel, ainda com piso de paralelepípedos, já apresentava a conformação atual nos mapas de 1930. É resultado do pátio de manobras dos bondes que transportavam a carne para o Largo São Joaquim e mais tarde para o Largo São Paulo. Suas dimensões generosas permitem boa visibilidade do edifício e o integram com o correr de sobrados à sua frente, constituindo-se num espaço urbano bem proporcionado e mais, de características bastante personalizadas.
