Assunto Tombamento dos prédios e áreas circunvizinhas do Instituto /  
Butantan - CAPITAL.

# TOMBAMENTO INSTITUTO BUTANTAN

# INSTITUTO BUTANTAN

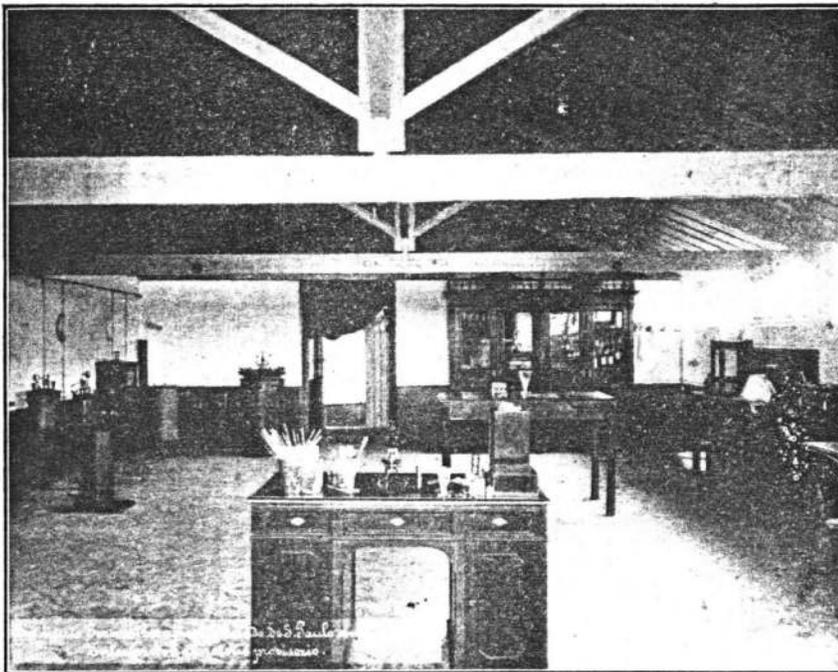
LABORATÓRIO IMPROVISADO (VISTA INTERNA)

Sala de ordenha, transformada em laboratório.

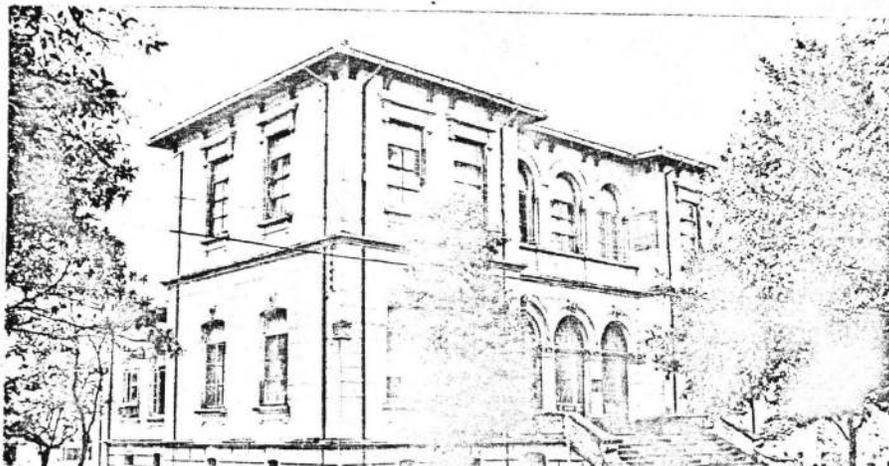
1

Grau de alteração: Adaptar os interiores e fachada de acordo com o projeto.

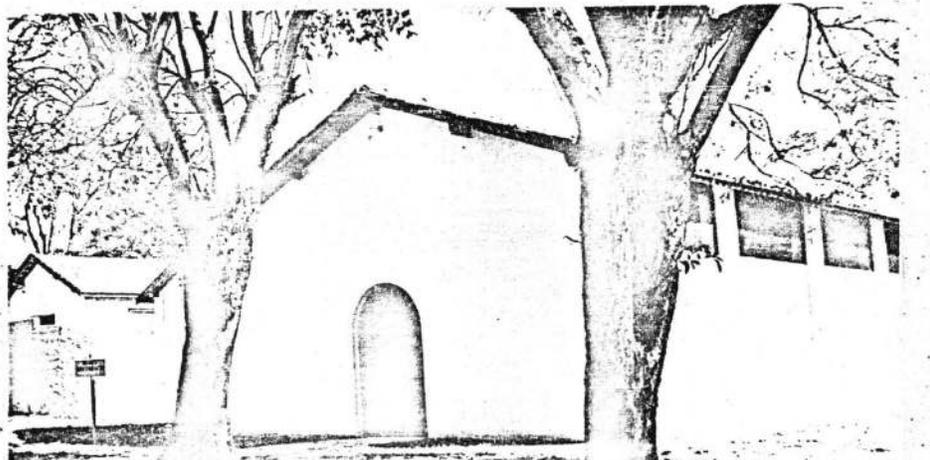
2

**Grau de alteração:** Reconstruído a partir de uma única planta em pé, tendo  
 sido feita, de forma antiga, pelo Arquiteto César Moreira, sendo  
 por se tratar de madeira de colheita e a reconstrução feita em  
 1970 preservando as oficinas de apoio do Instituto Brasileiro

**Dados históricos / arquitetônicos:** Este edifício foi concebido para trabalhos científicos  
 da Fundação de Amparo à Pesquisa do Estado de São Paulo (FAPESP).

**Observações:** Expõe, num dos prédios peças antigas que pertenceram a Vital  
 Brasil, enquanto que no outro, expõe painéis fotográficos e a  
 reposição de quatro cocheiras.

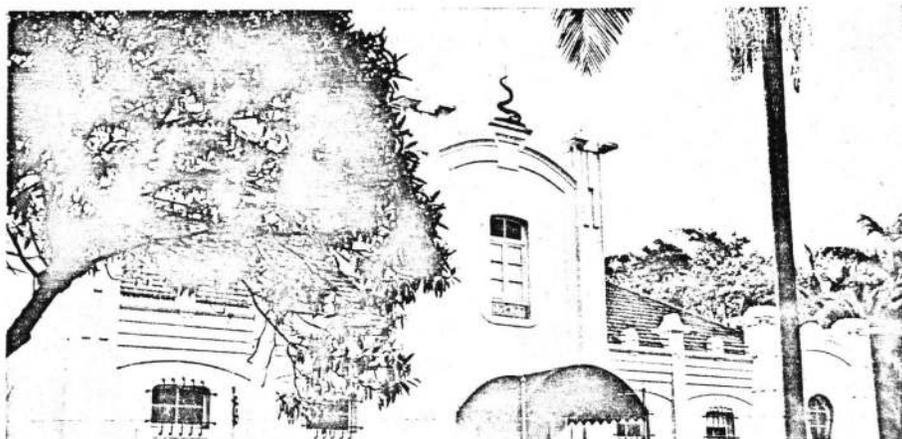
5

Grau de alteração: Pátio interno foi coberto para a instalação de um auditório,  
forro tipo eucatex onde era telha vã, eliminação das cocheiras, es-  
paço ocupado por outro programa, conserva as mesmas fachadas, as  
mesmas janelas em forma de ferradura.

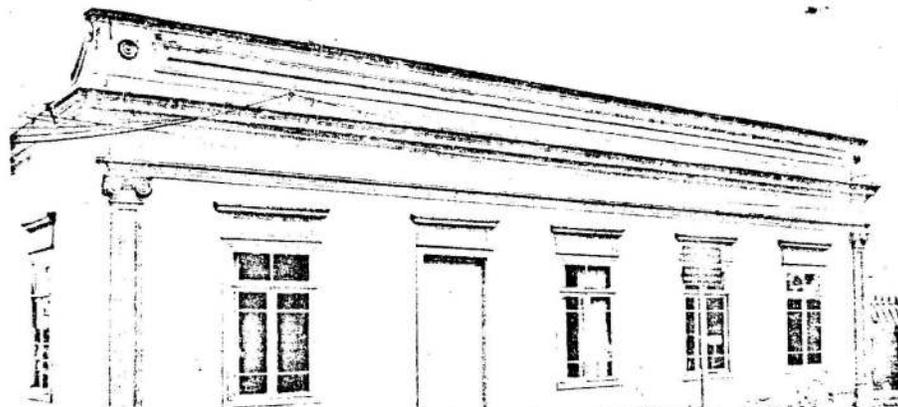
9

**Grau de alteração:** Destruição de partes dos Fundos, forma de madeira, telhas  
 e paredes no lugar das pedreiras, alvenaria na fachada lateral.  
 Degradação do pórtico de madeira na fachada principal.

**Dados históricos / arquitetônicos:** Data do século XIX, construção em alvenaria e  
 madeira de época, com telhas, piso de madeira e escuro;  
 distribuição de fachada principal, alvenaria, calhas e esquadras  
 de madeira, pé direito alto.

**Observações:** A casa era integrante das partes da história do Instituto  
 em relação a casa a partir da documentação existente, e a trans-  
 formação da casa em museu. Local situa-se numa pequena elevação  
 sobre as demais e com uma vista interessante para o rio, com  
 fachada de contraste interessante.
