**SPECULA - Sistema de Pesquisa e Referência sobre Patrimônio Cultural em SC  
 (Projeto de extensão)**

<b>Bem</b>	Depósito Breithaupt
<b>Tipo</b>	Edificado
<b>Localização</b>	R. Exp. Gumercindo da Silva, Centro
<b>Município</b>	Jaraguá do Sul
<b>Coordenadas</b>	-26.480441, -49.086066
<b>Trajatória</b>	O Depósito Breithaupt é, provavelmente, a maior construção enxaimel de tijolos aparentes ainda existente em Santa Catarina. Está localizado no centro de Jaraguá do Sul e foi construído por volta de 1936 no alinhamento da rua. Sua função original era comercial. Hoje pertence à empresa Breithaupt, dona de uma rede de supermercados, e a construção enxaimel desempenha apenas a função de depósito de produtos.
<b>Descrição</b>	<p>É um dos últimos exemplares da arquitetura teuto-brasileira com estrutura enxaimel de grande porte. Os encaixes, disposição e os acabamentos das peças de madeira denotam o esmero construtivo e a singularidade tipológica da construção comercial.</p> <p>Sua planta baixa é simples, sem divisões. Sua verticalidade é singular. Os encaixes das peças do enxaimel são diferenciados e pouco comuns. O travamento horizontal é duplo, as peças verticais são pouco espaçadas – o

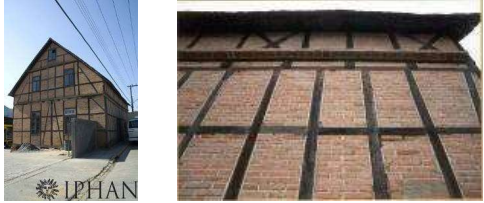
<b>Proteção</b>	Bem tombado em nível federal (2007 – Processo número 1548-T-07) e estadual (P.T. nº: 213/2000, Decreto nº 5.918 de 21 de novembro de 2002).
<b>Condições</b>	Encontra-se em condições precárias de conservação. Apresenta problemas graves na estrutura enxaimel, que está desestabilizada, provocando o deslocamento de alguns painéis de tijolos. O entorno também está bastante transformado, restando como uma edificação isolada no meio do centro urbano da cidade.
<b>Observações</b>	A edificação faz parte dos Roteiros Nacionais de Imigração (código: JGS147).
<b>Fotos (imagem)</b>
