Assunto Solicita tombamento das casas na Praça da Matriz, 19 a 25, em SANTANA DO PARNAÍBA

LEVANTAMENTO METRICO ARQUITETONICO
LARGO DA MATRIZ nº 9/19/25
DESENHO PLANTA PAV. TERREO

Obra: LARGO DA MATRIZ DE SANTANA CASAS Nº 19, 25, 9

OBRA : CASA URBANA DE PARNAÍBA

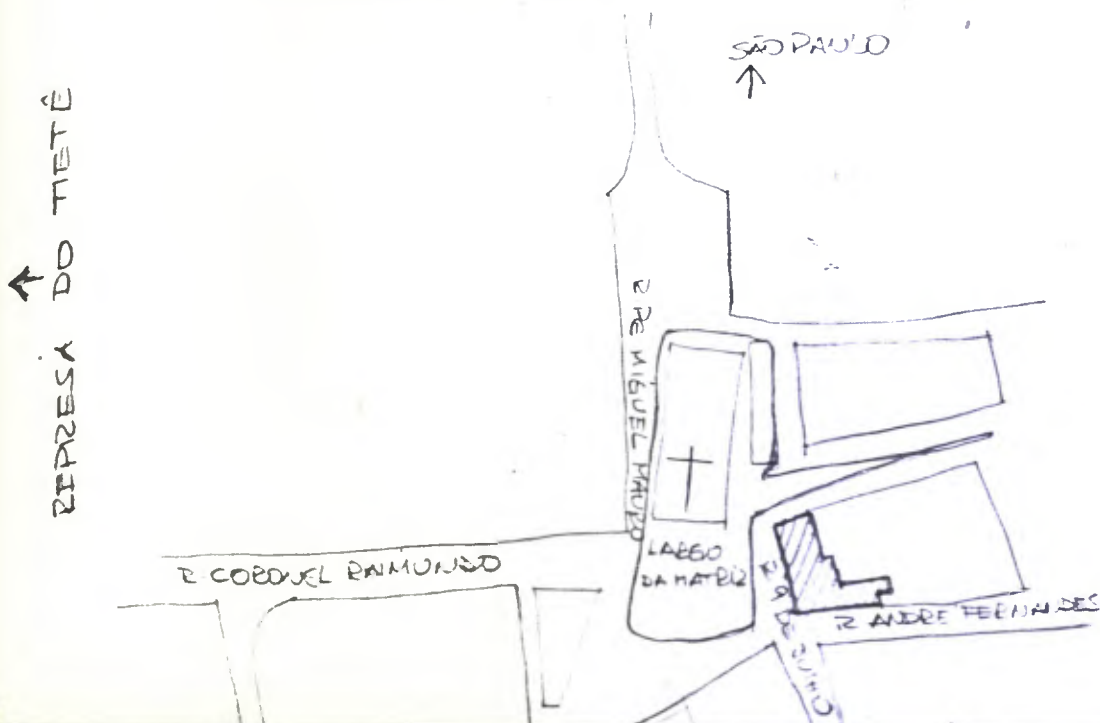
CROQUIS DA SITUAÇÃO

EM FRENTE AO LARGO DA MATRIZ, NA VILA DA
CIDADE, AS CASAS VIZINHAS TAMBÉM SÃO TORREADAS. QUANTO
A SEU ENTORNO, ESTA SENDO ESCARVAMENTE DE CARÁTER DI-
ZADO, INCLUSIVE UMA EM UM AUTOMÓVEL. O ENTORNO
QUE POR NÃO POSSUIR COBERTURA,
ESTA PRÓXIMA A DEFECTIVA, ÁREA DE PEQUENO COMÉRCIO.
