CONSELHO MUNICIPAL
 DO PATRIMÔNIO CULTURAL E NATURAL DE DOIS IRMÃOS

FICHA Nº 037

Município: Dois Irmãos	Localidade: Centro
Denominação do bem: Igreja Comunidade Evangélica – IECLB	
Endereço/Localização: Av. São Miguel, nº1339	
Proprietário: Comunidade Evangélica – IECLB	
Inscrição Cadastral: 1010510401001.0	
Propriedade: () Pública () Privada () Mista (x) Outra	Data Aproximada:
Uso Original: Igreja	Uso atual: Igreja
Latitude:	Longitude:
Contexto: () Rural (x) Urbano () Entorno preservado (x) Entorno alterado (x) Forma conjunto () Bem isolado	
Estado de preservação: () Íntegro (x) Pouco alterado () Muito alterado () Descaracterizado	
Estado de conservação: (x) Bom () Precário () Em arruinação () Arruinado	
Proteção Existente: Portaria municipal de tombamento 116/2003 de 11 de abril de 2003.

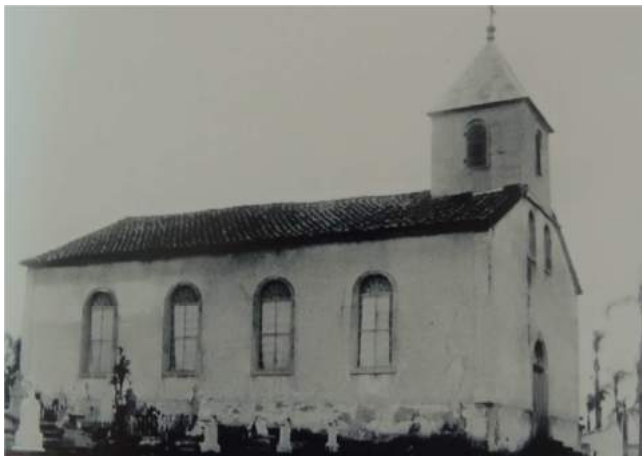
Vista geral da igreja em fins do século XIX, onde havia uma armação para o sino. Fonte: Acervo da Comunidade Evangélica São Miguel de Dois Irmãos – IECLB.

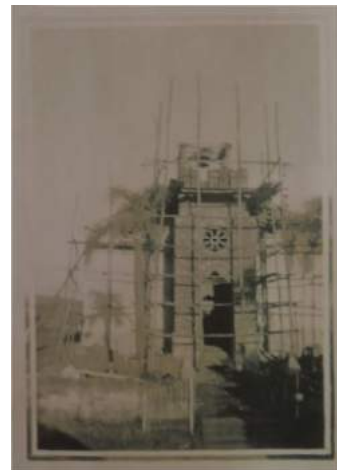
No ano de 1937 a Igreja passa por modificações, entre elas a construção da nova torre.

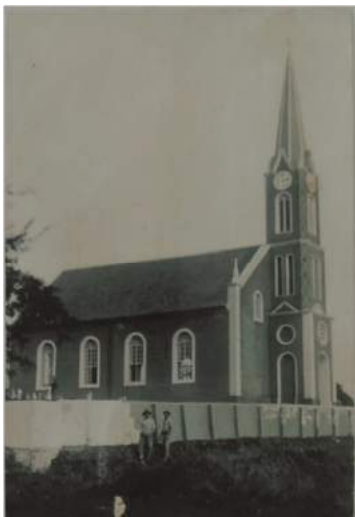
Na década de 1940 a igreja contava com a nova torre, o telhado de telha tipo francesa e o muro está mais próximo à igreja, também foram colocados os vitrais.

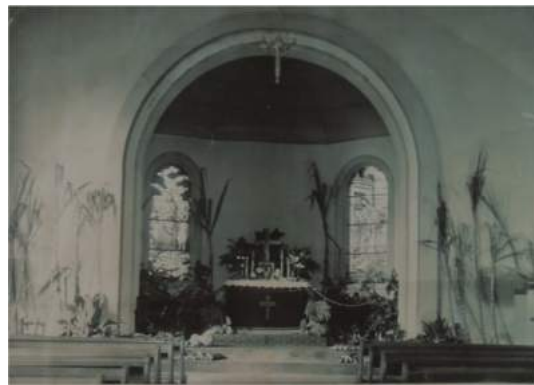
Festa da Colheita no ano de 1948, onde visualizamos a sala do altar recentemente inaugurada.

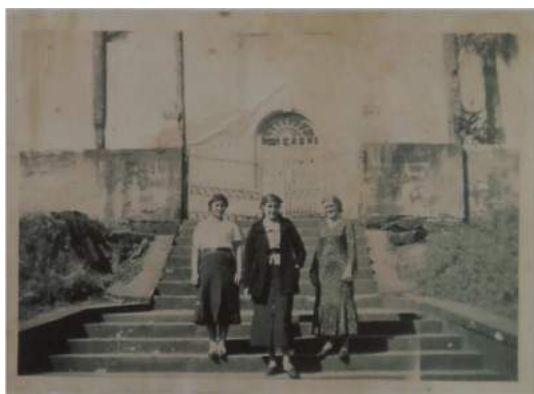
Elly Petzinger e demais colaboradoras da comunidade evangélica na escadaria de acesso principal à igreja, nota-se o portão de ferro decorado

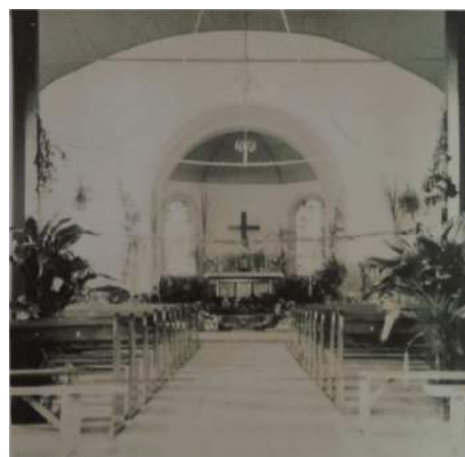
Em comemoração à Festa da Colheita a Igreja era decorada, a imagem da década de 1960 mostra o novo altar e púlpito.

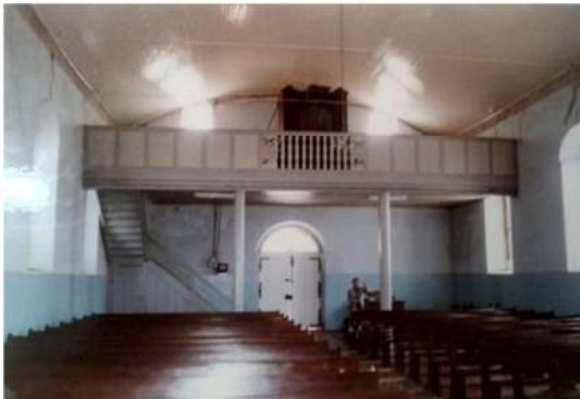
Imagem do antigo mezanino de madeira (Ano de 1989)

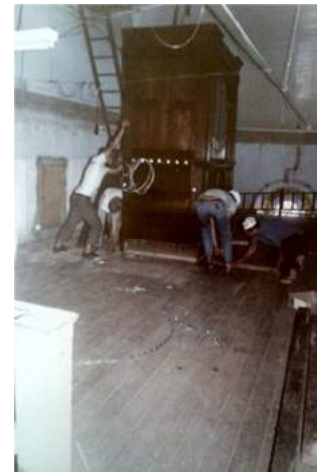
Imagem das obras de desmontagem do mezanino de madeira para a construção de um mezanino de concreto (ano de 1989).

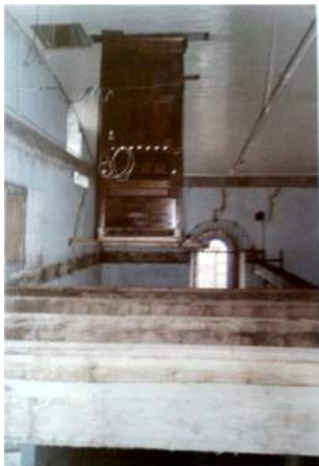
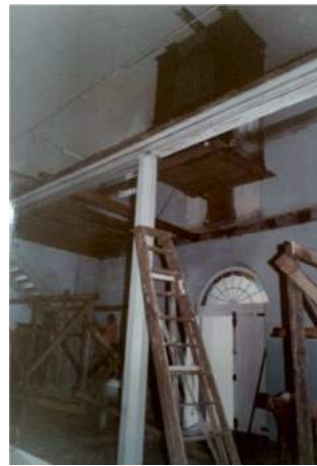
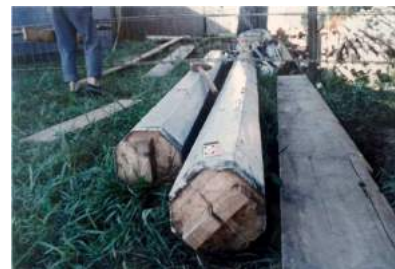
À esquerda:
Imagens das obras de desmontagem do mezanino de madeira para a construção de um mezanino de concreto (ano de 1989).

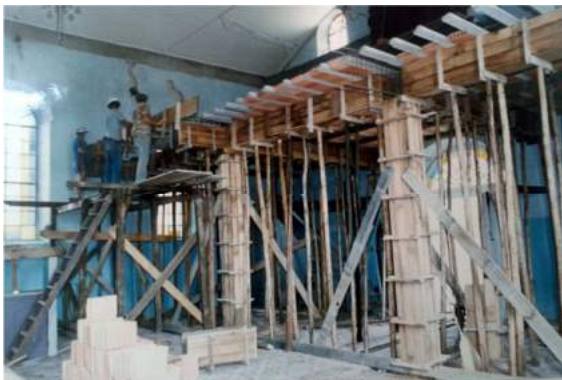
À esquerda:
Imagens das obras de construção do novo mezanino.
(Ano de 1989).

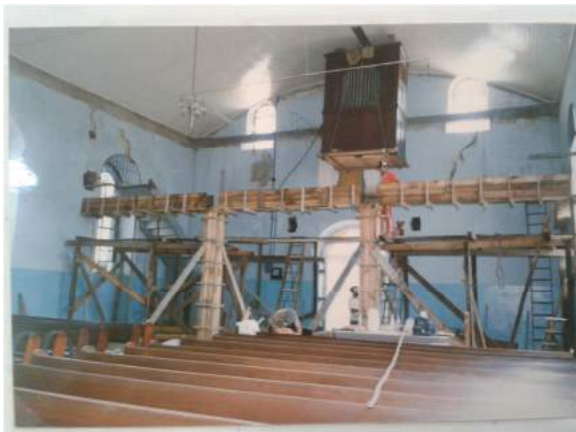
À esquerda:
Imagens das obras de construção do novo mezanino.
(Ano de 1989).

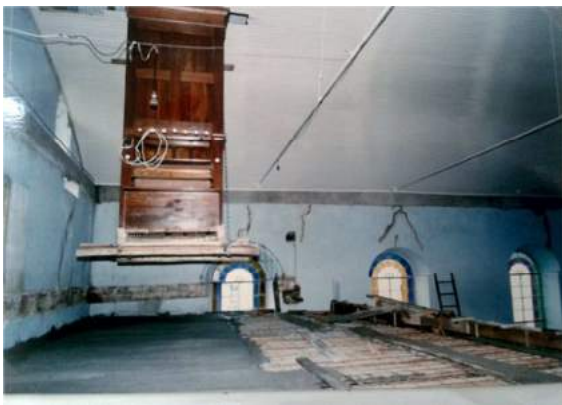
À esquerda:
Imagens das obras de construção do novo mezanino.
(Ano de 1989).

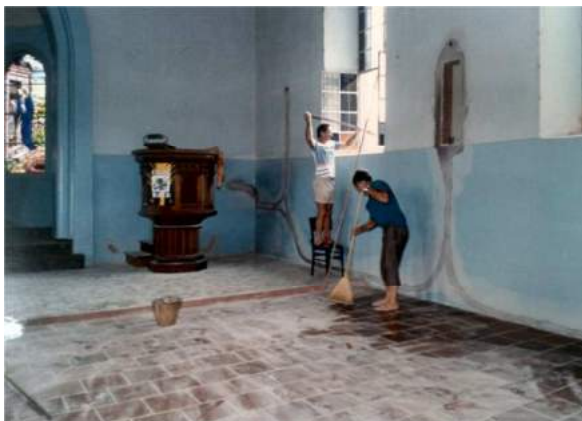
À esquerda:
Imagens das obras de construção do novo mezanino.
(Ano de 1989).

Todas as atividades eram coletivas e realizadas por membros da própria comunidade.

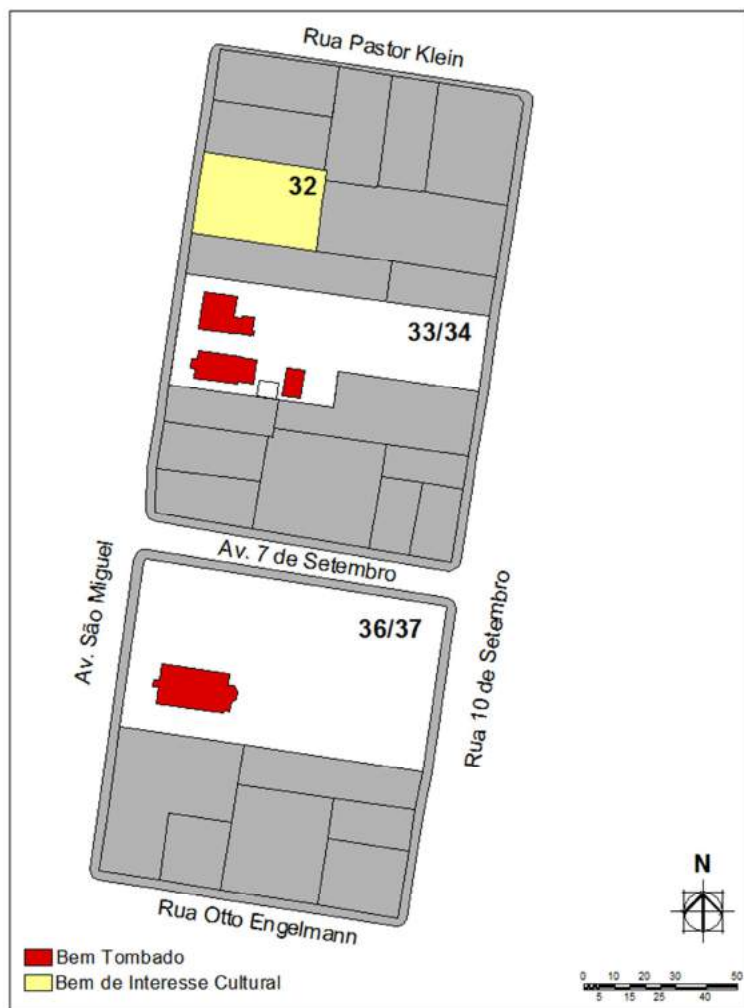
6. PLANTA/CROQUI DE SITUAÇÃO

No terreno encontram-se a edificação da igreja e ao norte dela o cemitério evangélico. O terreno é plano, entretanto possui diferença de nível considerável junto à Av. São Miguel e junto a Rua 10 de Setembro. O terreno está separado do passeio por um muro existente em todo seu perímetro. A presença de vegetação ocorre junto à lateral da Igreja e separa o espaço da igreja do cemitério. Algumas visuais do entorno são privilegiadas, entretanto já existem edifícios mais altos e com volumetrias marcantes, formando um entorno já bastante alterado. As principais visuais se dão a partir do grande patamar em que a igreja e o cemitério encontram-se implantados.

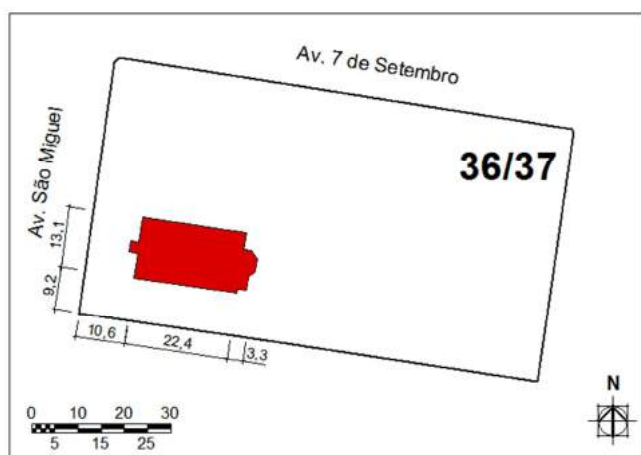
8. PLANTA/CROQUI DE LOCALIZAÇÃO

Com mais de dez metros de recuo a igreja se mostra imponente na paisagem. A sua posição elevada e a torre com mais de 15 metros proporcionam uma fruição bastante privilegiada do bem cultural. O terreno possui dois acessos principais e dois secundários. Os acessos principais se localizam na testada do terreno, através de uma escadaria (acesso de pedestres) e outro na esquina da Av. São Miguel com a Rua 7 de Setembro, onde ocorre o acesso de veículos. Existem dois acessos secundários, sendo um junto à Rua Lateral ao cemitério (Rua 7 de Setembro), através de uma escadaria e que chega na parte intermediária do cemitério e outro acesso, através de rampa e escadaria junto à Rua 10 de Setembro.

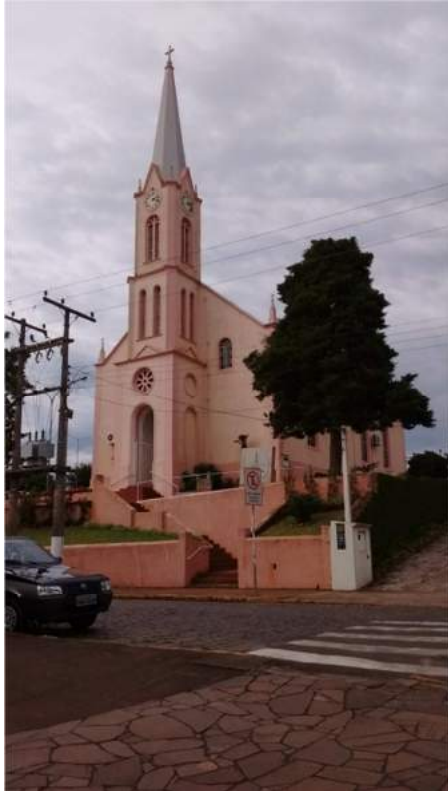
13. VOLUMETRIA

A volumetria da Igreja é composta basicamente por dois volumes: corpo principal e torre.

O corpo principal se desenvolve a partir de uma planta retangular, assumindo uma forma prismática. Sobre esse volume se compõe o telhado em duas águas. À frente desse volume a Igreja possui um frontão que por sua vez recebe a torre. A torre apresenta volumetria prismática quadrada e está dividida em três partes com cimalkhas. Sobre o volume da torre se compõe uma cobertura em forma de cone.
