RESTAURAÇÃO
CHAFARIZES DO PARQUE DA INDEPENDÊNCIA
IPIRANGA - SÃO PAULO

PLOC. S.C.E.T. 08486/69

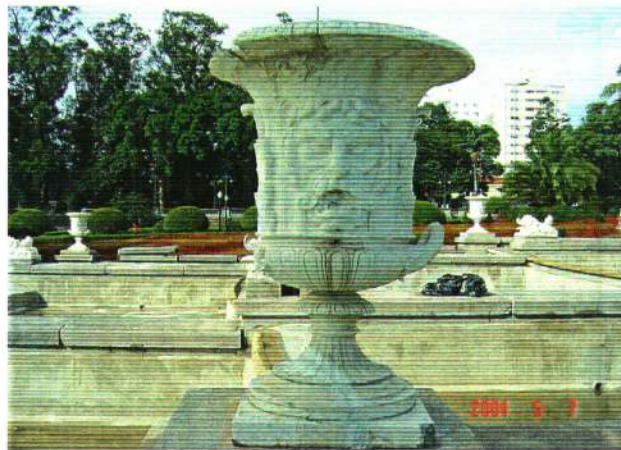
Elemento escultórico durante o processo de restauro

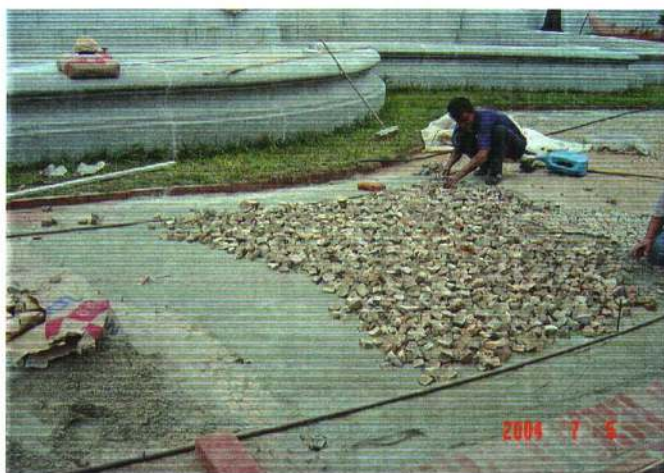
Recuperação do mosaico

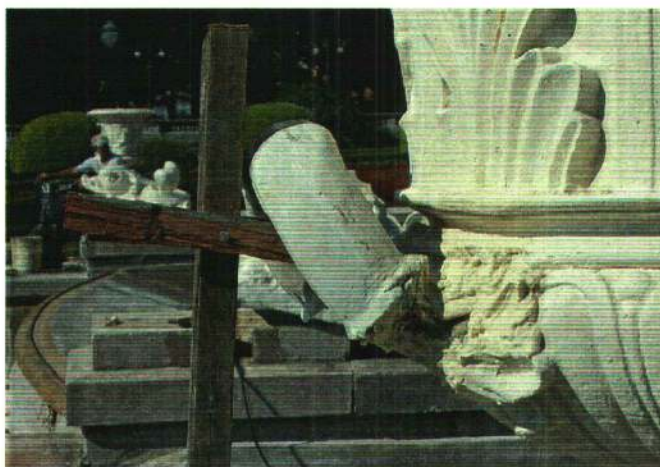
Processo de restauro do vaso

- limpeza cuidadosa com aplicação de detergente neutro, escovação e enxágüe com pressão controlada, de modo a não danificar os materiais;
- execução de moldes em silicone para a reprodução das partes faltantes;
- reprodução das peças faltantes com o mesmo tipo de argamassa em que o traço, a granulometria e os componentes foram obtidos por meio de testes laboratoriais;
- remoção das obturações errôneas;
- tratamento das trincas com a aplicação do mesmo material, adicionado de aditivo;
- tratamento das ferragens expostas com produto inibidor do processo de corrosão;
- obturações e aplicação de pele (revestimento) com o mesmo tipo de material;
- aplicação de hidrofugante para proteção do material;
- desobstrução dos canais para saída de água na face do netuno voltada para o chafariz.

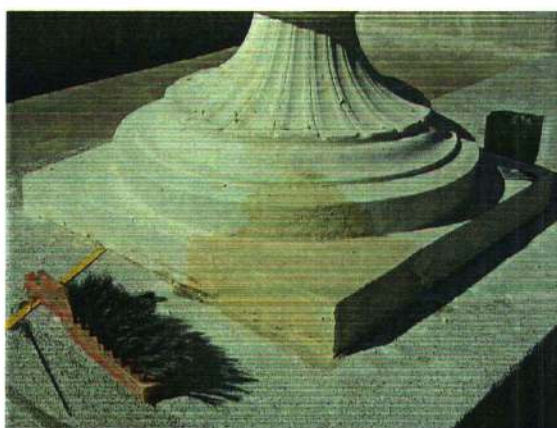
Processo de restauro da base do vaso

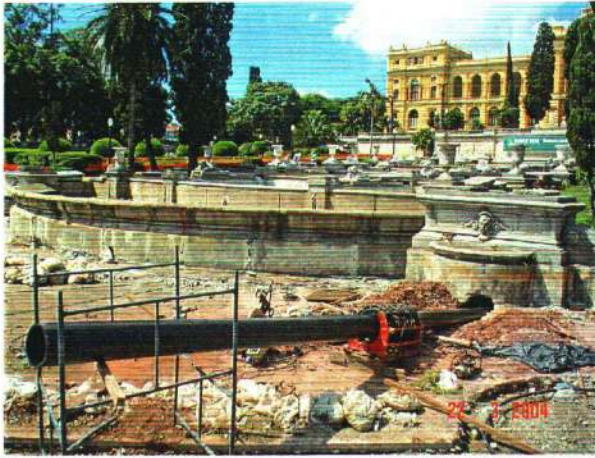
Instalação da tubulação em PEAD pelo sistema não destrutivo

No trecho de ligação da fonte e primeira vasca central foi feito monitoramento e televisionamento da tubulação através de robô e foram detectados pontos de vazamento e ferragens expostas, esta tubulação foi desativada e outra em PAD (polietileno de alta densidade) foi instalada no local passando assim por dentro da existente já que sua dimensão é de 400mm e a do PAD 330mm, tudo foi feito pelo sistema não destrutivo o que poupou este trecho de 20 metros não ser demolido o que causaria grande dano ao jardim, mosaico, fonte e vasca.

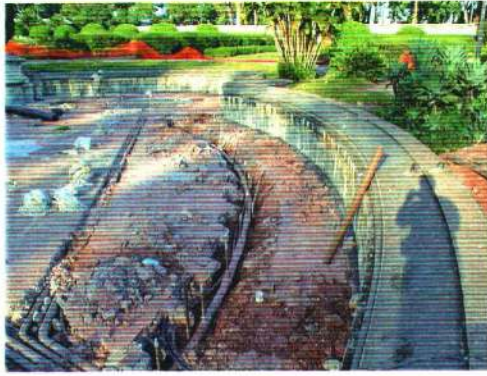
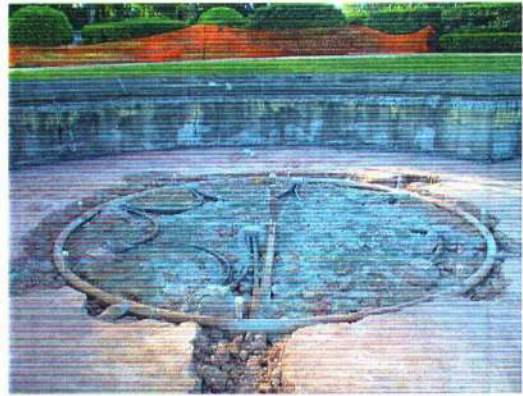
Instalação da tubulação, aguardando concretagem

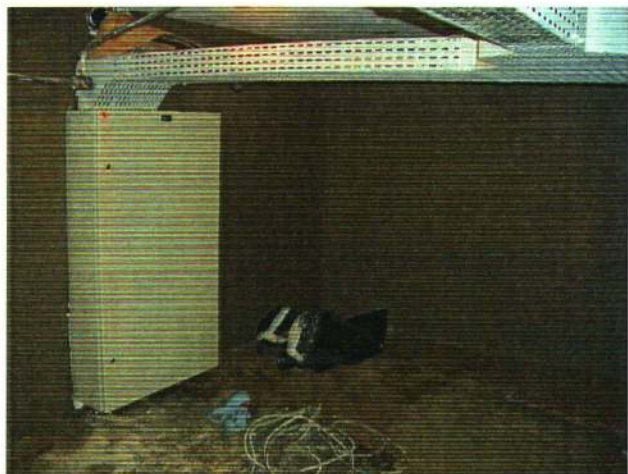
Novos quadros elétricos instalados no Reservatório Inferior

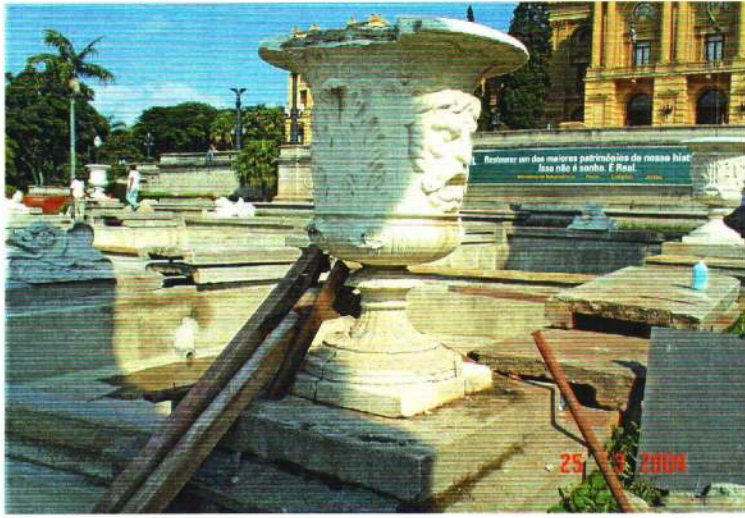
Processo de restauro de um dos vasos

A primeira tarefa foi remover as sujidades, intervenções anteriores (restos de cimento) e uma pintura composta de cimento branco e Portland em partes iguais. Com compostos químicos e escovas, removeu-se toda a cobertura até chegar à massa original do objeto. Com brocas e discos abrasivos, abriram-se as rachaduras e trincas maiores. O material restaurado foi inserido com cerdas e sob pressão. Concomitantemente, fizemos a impermeabilização interna dos vasos utilizando Zentrifix TWS.

Em relação às fissuras, pesquisamos vários produtos para obliterar suas aberturas. Optamos por um composto de cimento branco estrutural com pó de mármore, ao qual adicionamos resinas compostas. Criou-se, então, uma película muito fina e impermeável. A cor foi acertada pelo uso de pigmentos de cores ocre e castanho, que, adicionados ao pó branco do composto, resultou na cor exata dos objetos.

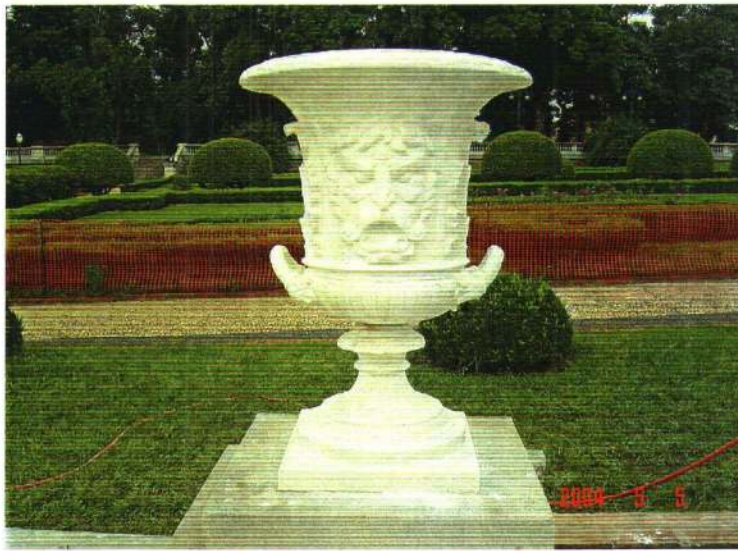
Vaso restaurado

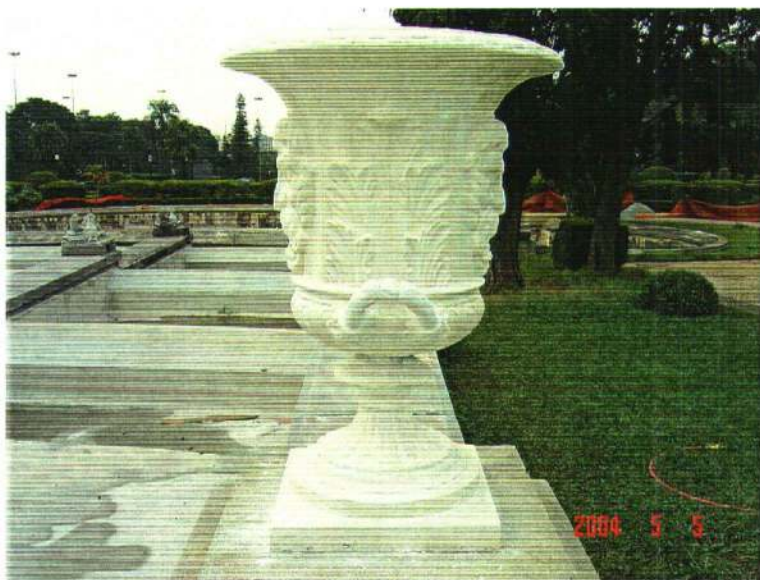
Elemento restaurado

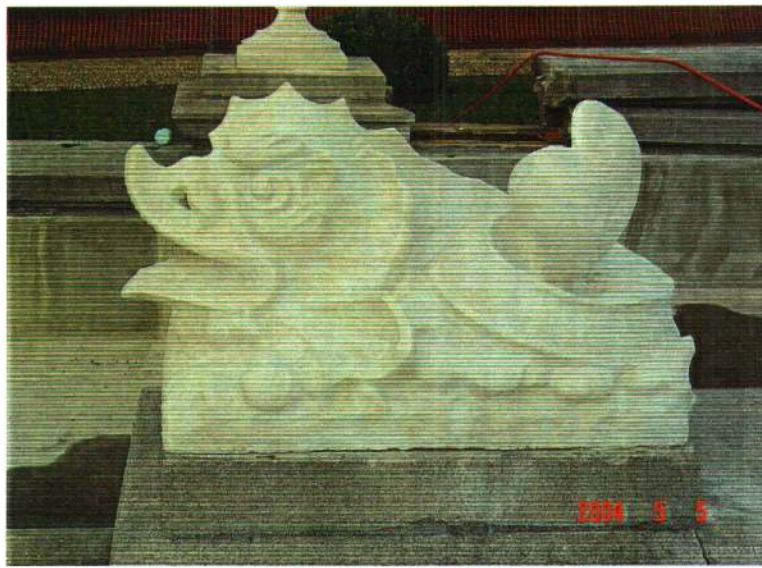
Elemento restaurado

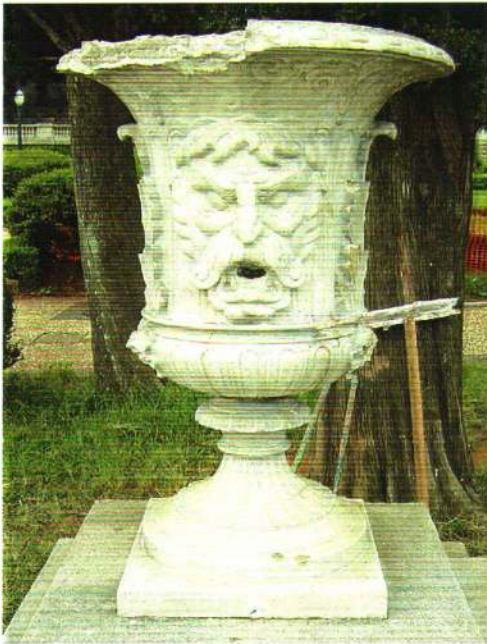
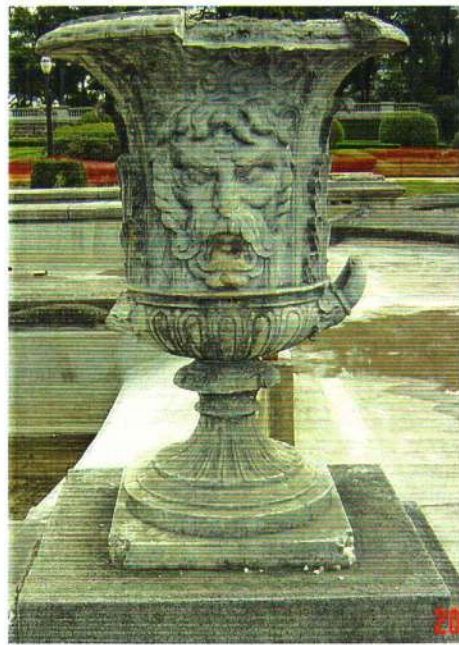
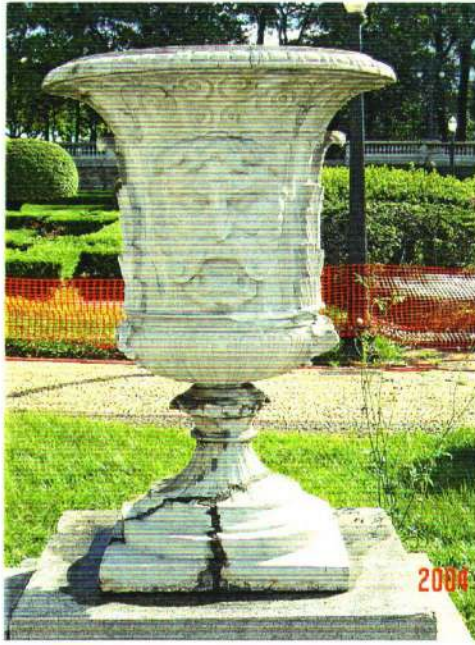
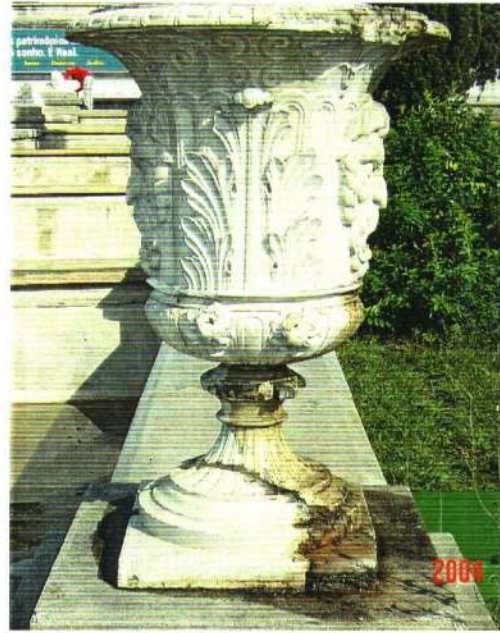
- sujidade generalizada;
- partes faltantes nos vasos e peixes (nos vasos: alças, bordas, frisos e nariz das figuras; nos peixes: caudas, bocas e asas);
- ferragens expostas oriundas da fixação das peças;
- obturações errôneas executadas com cimento;
- grandes trincas e fissuras;
- partes quebradas fixadas erroneamente, com material inadequado;
- desgaste das peças devido e falta de proteção contra as intempéries.

Elementos escultóricos antes restaura

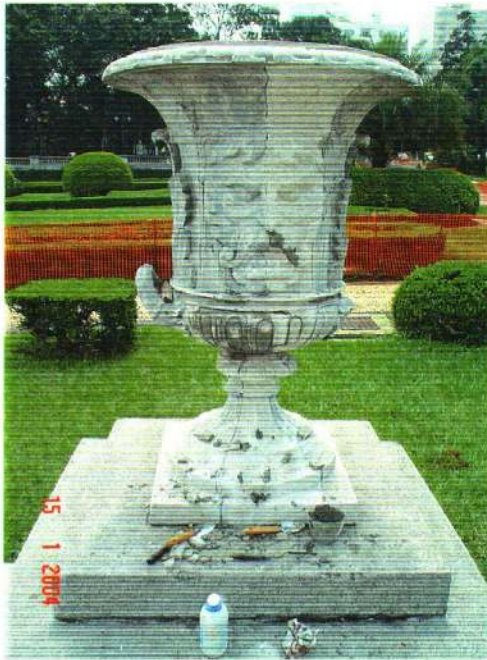
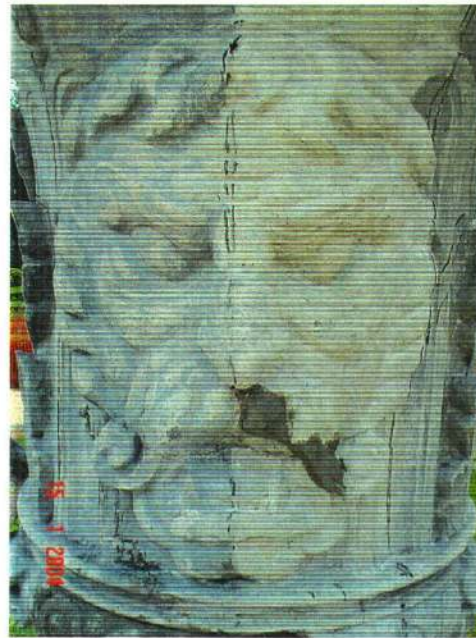
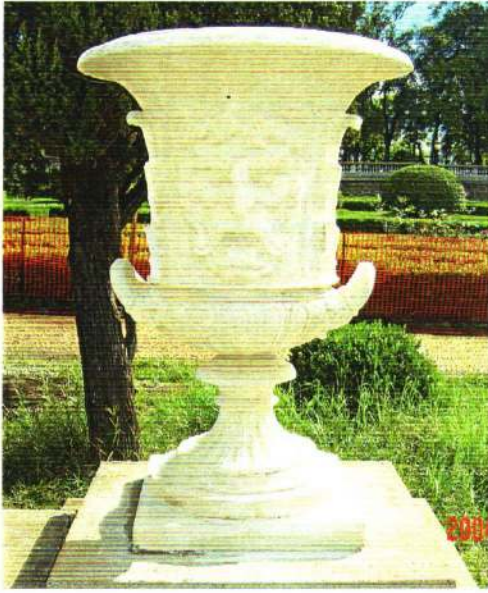
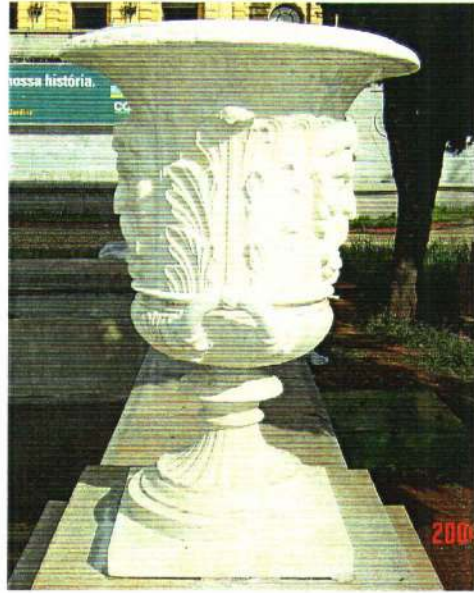
Elementos escultóricos após restauro

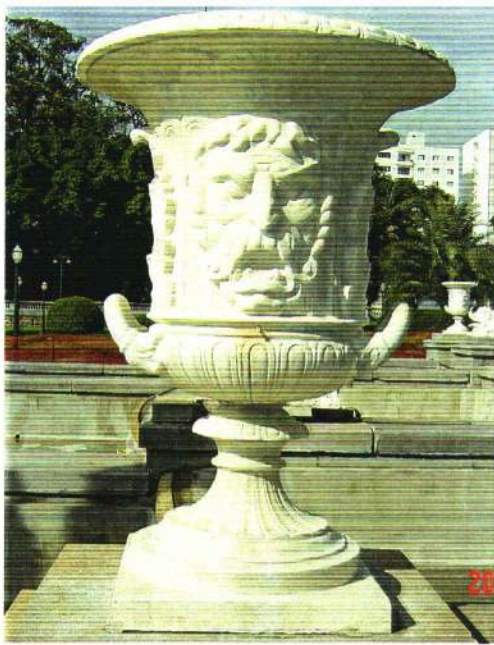
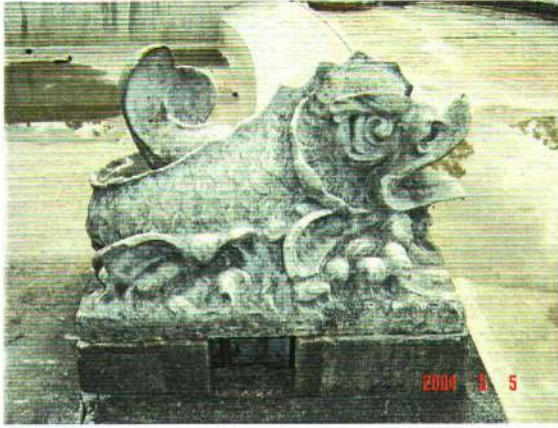
Elementos escultóricos antes restaura

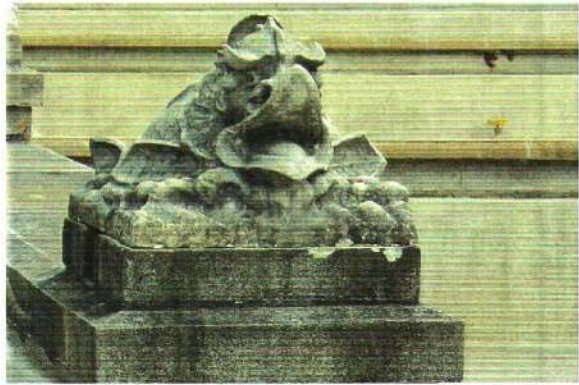
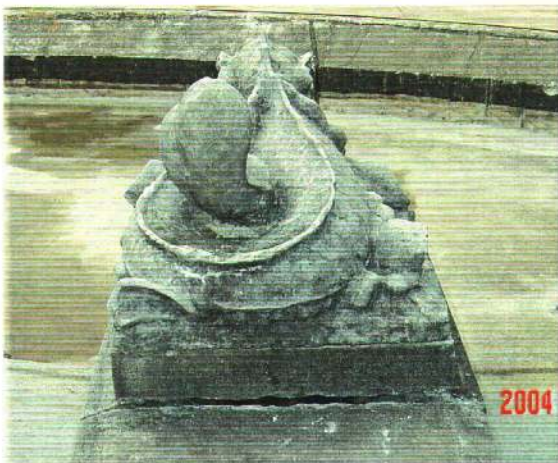
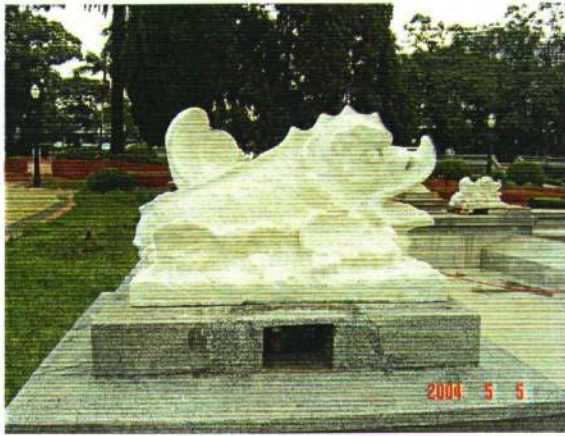
Elementos escultóricos após restauro
